Tilstandsrapport

Boligbygg med flere boenheter

Øvre Torvgate 14 A, 2815 GJØVIK

Befaringsdato: 10.06.2026 **Rapportdato:** 18.06.2026 **Oppdragsnr.:** 22338-1294 **Eiendomsverdi ref nr:** TE5880

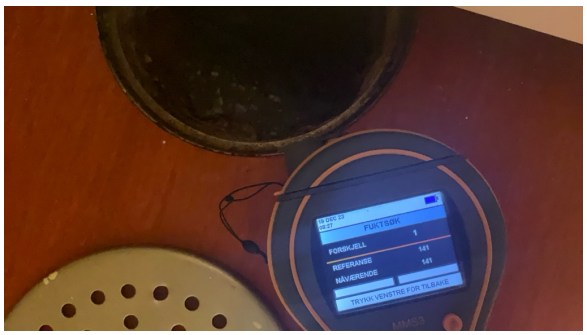
2. ETASJE > BAD

Eier opplyser at skader/malingsflass i himling skyldes tidligere vannlekkasje fra sluk i overliggende leilighet.

Belegg har stedvis løsnet og har sprekker mellom skjøter. Dette medfører utettheter i tettesjiktet.
