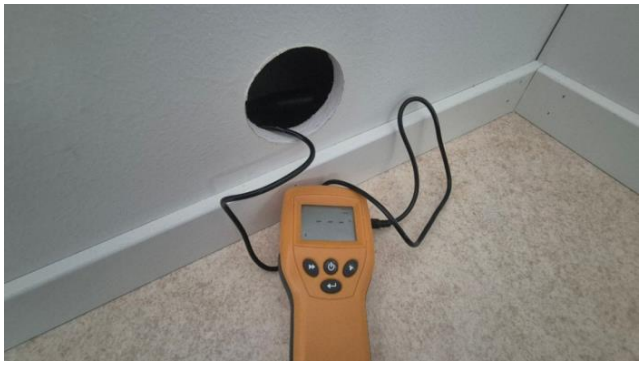
ETASJE > BAD

Vurdering av avvik:
• Våtrommet har liten tilluftsventilering. For at ventilasjonen skal fungere, må luft både trekkes ut (avtrekk) og slippes inn (tilluft). Hvis det mangler tilluft, får ikke luften sirkulert skikkelig.

Konsekvens/tiltak
• Over tid kan redusert tilluftsventilering resultere i mugg- og soppdannelse, spesielt på steder som ikke får god nok luftgjennomstrømning.

• Det anbefales å etablere tilfredsstillende tilluft, for eksempel ved øket spalte under dør eller ventil i dør/vegg. Dette vil bidra til bedre ventilasjon og redusere fuktbelastningen i rommet.
