# Tilstandsrapport

## Enebolig

Storbakken 12  
9515 ALTA  
Gnr./Bnr.: 31/612  
Alta kommune

Rapportdato: 13.02.2026  
Befaringsdato: 09.02.2026  
Referansenummer: 15079144

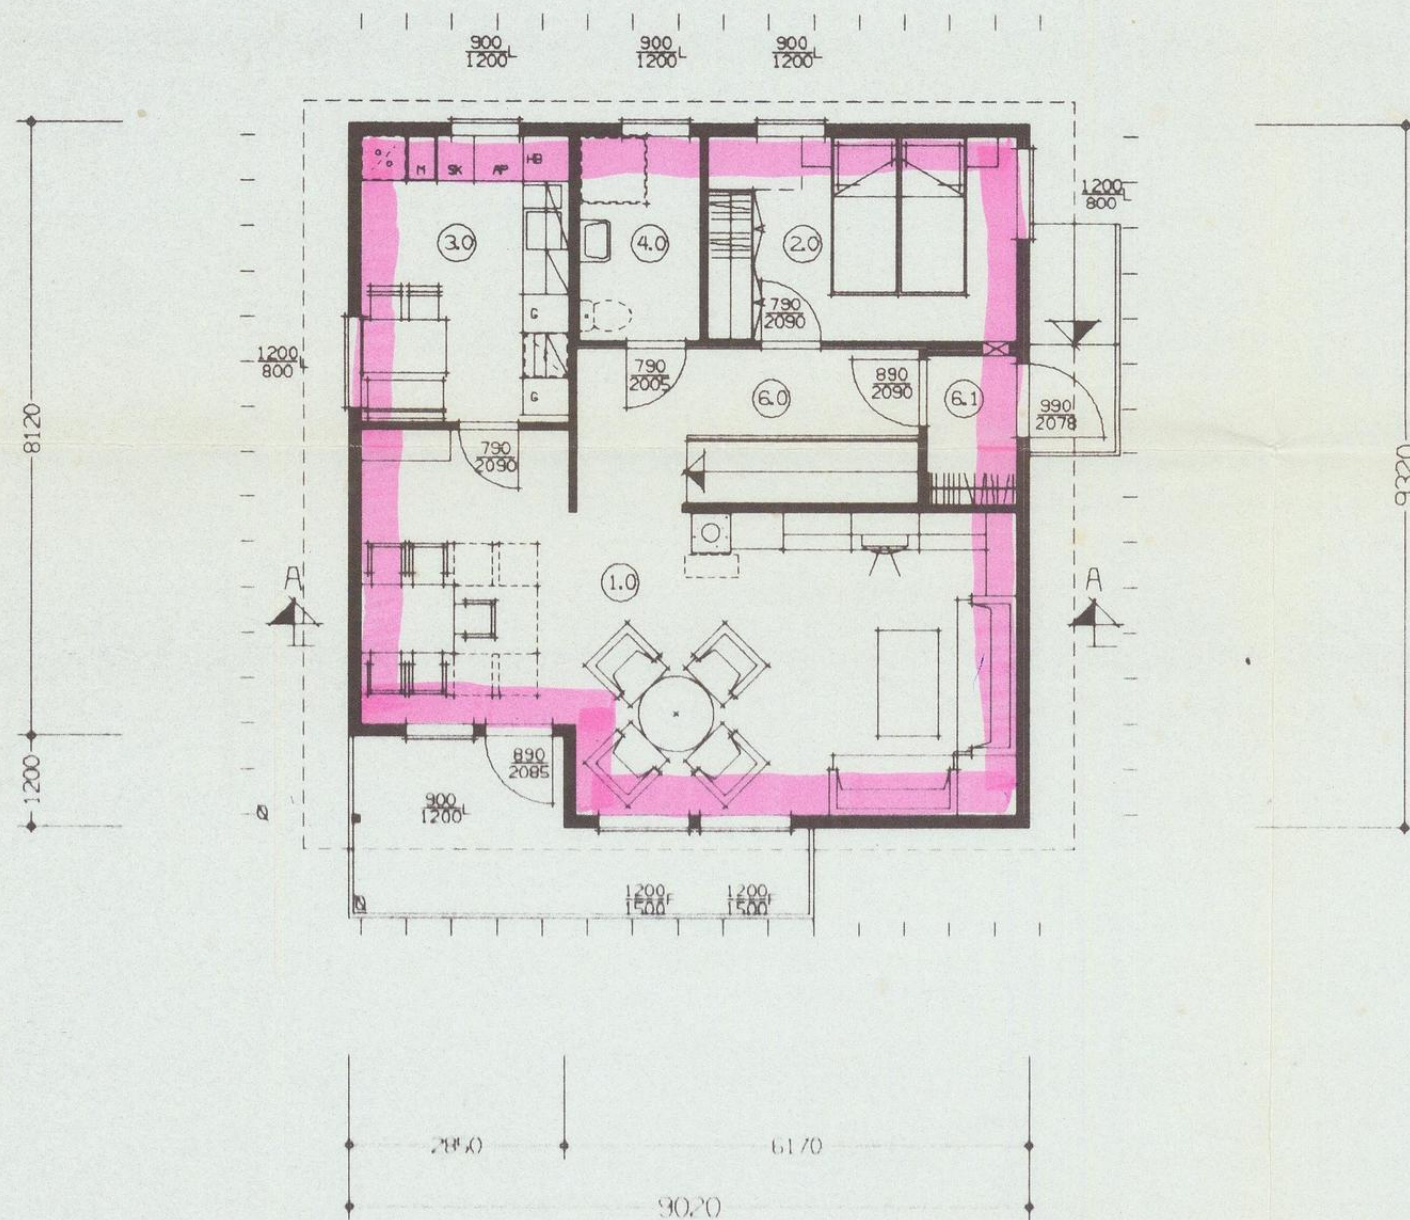
$$\begin{aligned} \text{BRA} &= 8,70 \cdot 7,81 = 67,8 \text{ m}^2 \\ 1,20 \cdot 5,85 &= 7,0 \\ \hline &74,8 \text{ m}^2 \end{aligned}$$

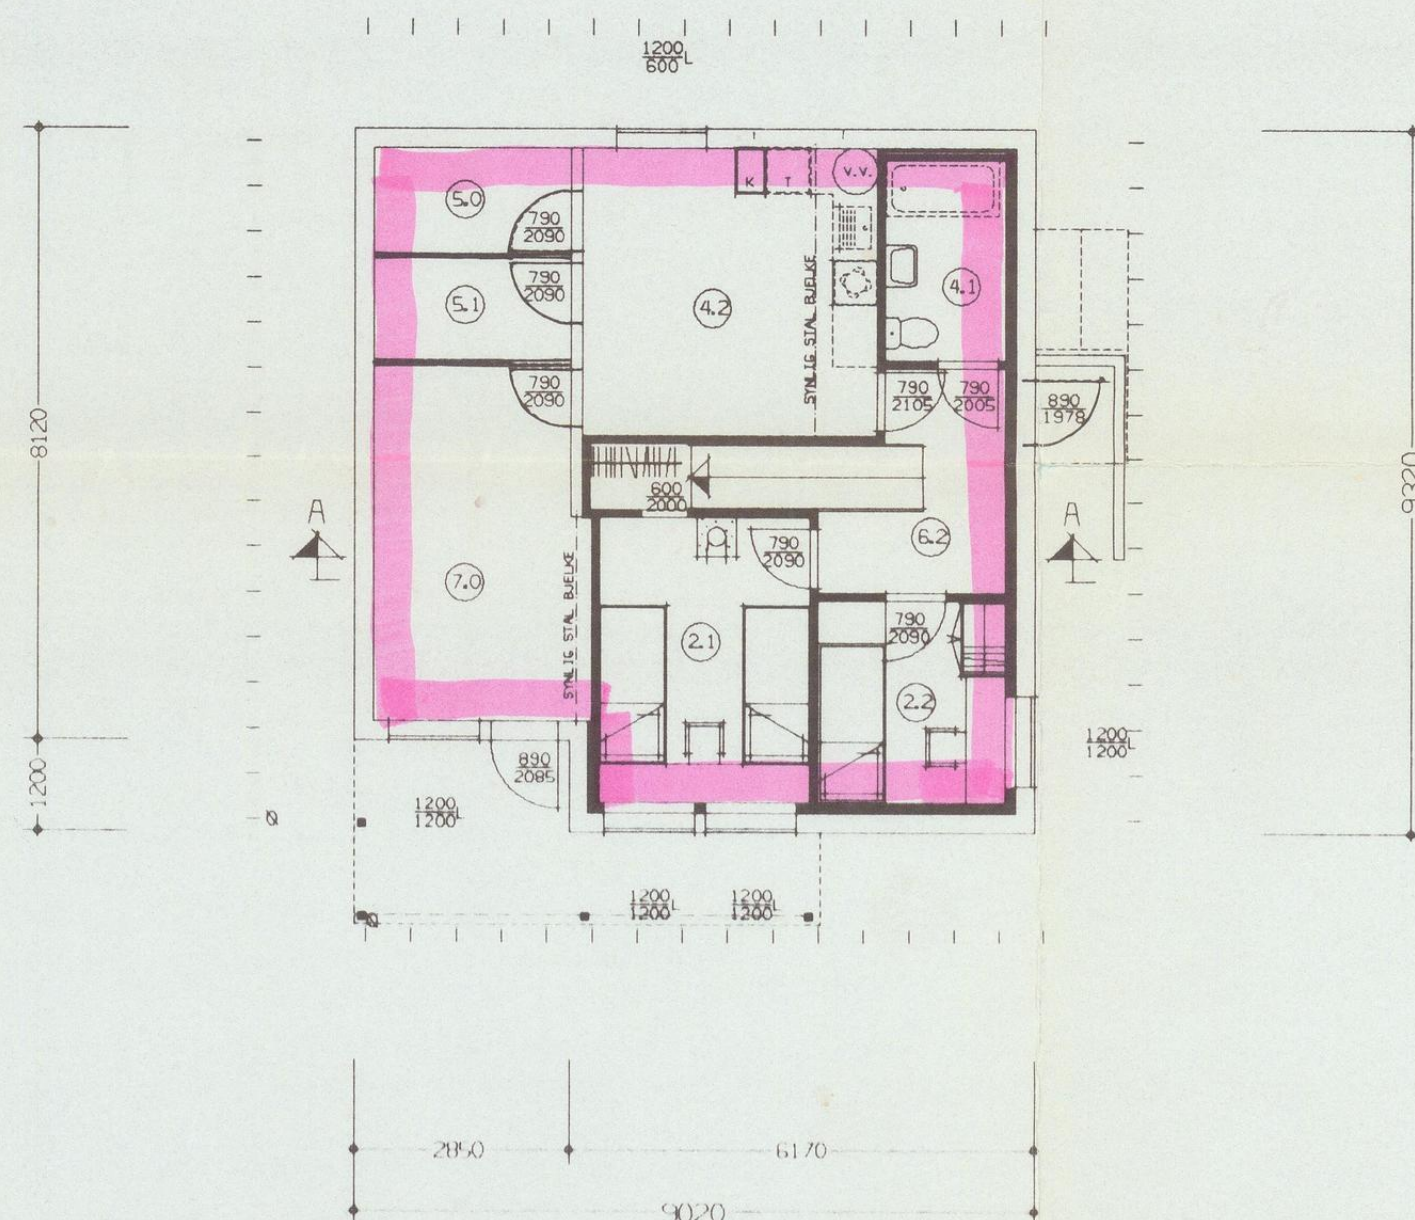
$$\begin{aligned} \text{BRA} &= 8,4 \cdot 7,6 = 63,8 \text{ m}^2 \\ 1,2 \cdot 5,15 &= 6,18 \\ \hline &70,4 \text{ m}^2 \end{aligned}$$

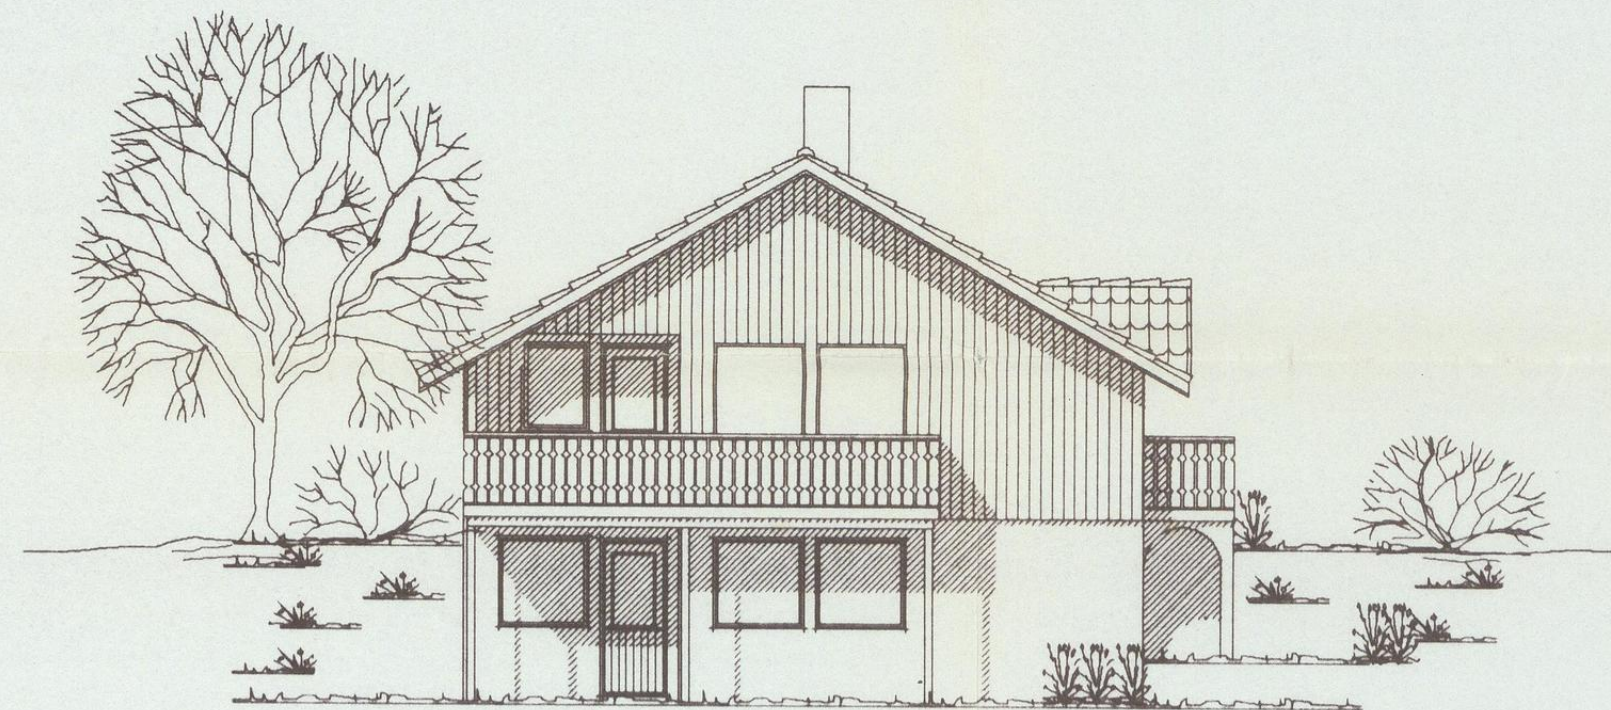
FASADE MOT

NAVERENDE TERRENG  
ENDELIG TERRENG
