Tilstandsrapport

Enebolig
Tunevannveien 24, 1710 SARPSBORG
SARPSBORG kommune
gnr. 2063, bnr. 48

Befaringsdato: 01.09.2026 **Rapportdato:** 09.09.2026 **Oppdragsnr.:** 13794-2089 **Eiendomsverdi ref nr:** LV7223

Autorisert foretak: Witek AS **Sertifisert Takstingeniør:** Jørn-André Isnes

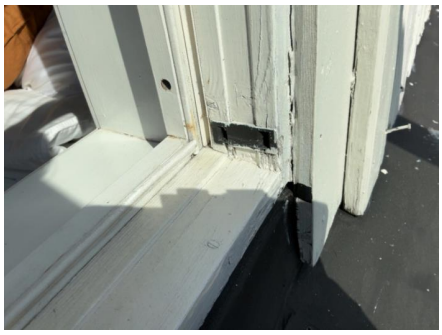
TG 2 Vinduer

Vinduene er malte og har 2-lags glass.

Vurdering av avvik:
- Det er påvist avvik rundt innsettingsdetaljer på vinduer i kjeller. Vinduer er ikke innpusset eller med beslag.
- Karmene i vinduer er dels slitte og det er sprekker i trevirket.

Konsekvens/tiltak
- Avvik rundt innsettingsdetaljer kan føre til utettheter og risiko for fuktinntrenging,
- Det må påregnes noe vedlikehold.

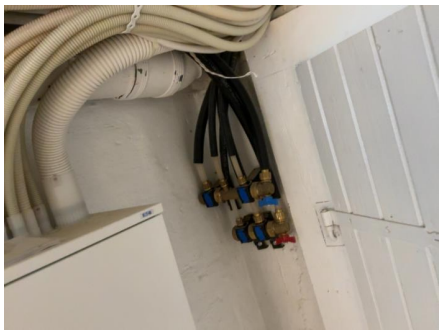
Innvendig er det synlige vannledninger av kobber, og plast trukket i varerør.

- Kobberrør eldre enn 33 år og har derfor usikker fremtidig funksjon.
- Rør-i-rør under baderomsinnredning er ikke avsluttet i boks. Ved eventuelt lekkasje vil det være fare for at vann renner ut der.

- Eldre kobberrør med skjøter har økt risiko for lekkasjer og svikt i koblinger, med fare for vannskader.
- Manglende korrekt avslutning kan medføre at lekkasjevann ikke ledes synlig ut i rommet, med risiko for skjulte fukt- og vannskader. Rørgjennomføringen bør kontrolleres og utbedres av rørlegger.

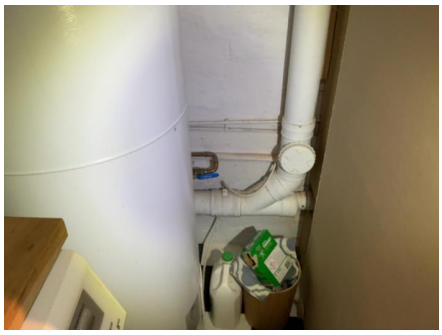
TG 1 Innvendige avløpsrør

Innvendige avløpsrør er av PP plastrør.

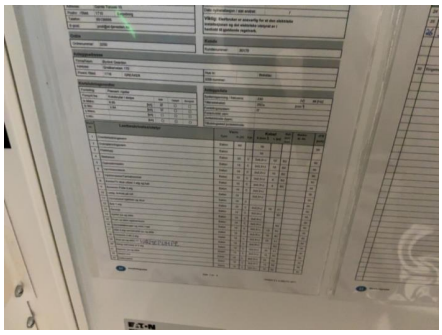
Det elektriske anlegget har sikringsskap med automatsikringer og jordfeilautomater. Anlegget er 230 V IT. Det foreligger kursfortegnelse i sikringsskapet. Det ble byttet sikringsskap og lagt opp nye ledninger i 1. og 2.etage. Montert el-bilader ca.
2020.

Av kursfortegnelsen fremgår blant annet kurser for lys, stikk og varmekabel i tilbygg samt egen kurs for jacuzzi. Det er også oppbevart elsikkerhetsdokumentasjon i sikringsskapet.

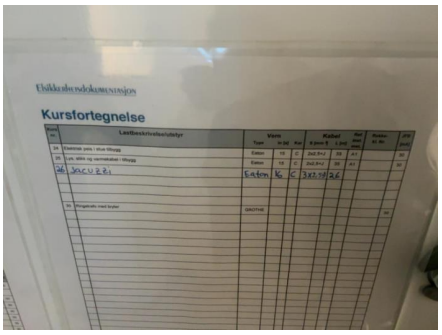
Selger opplyser at det foreligger samsvarserklæringer for alt elektrisk arbeid som er utført i deres eiertid fra 2005. Kort tid etter overtakelsen ble det utført arbeider på det elektriske anlegget av elektriker T. Rishøy, med fornyelse og utbedring av deler av anlegget. For elektriske arbeider utført før overtakelsen i 2005 har selger ikke kjennskap til utførelse eller dokumentasjon.

Det er i tillegg fremlagt dokumentasjon på el-tilsyn utført i 2019. Registrerte avvik ble utbedret, og tilsynssaken ble avsluttet.
