Egenerklæring

Zinken Hopps gate 5, 5053 BERGEN

Leilighet
Zinken Hopps gate 5
5053 Bergen

Boligens tekniske tilstand:

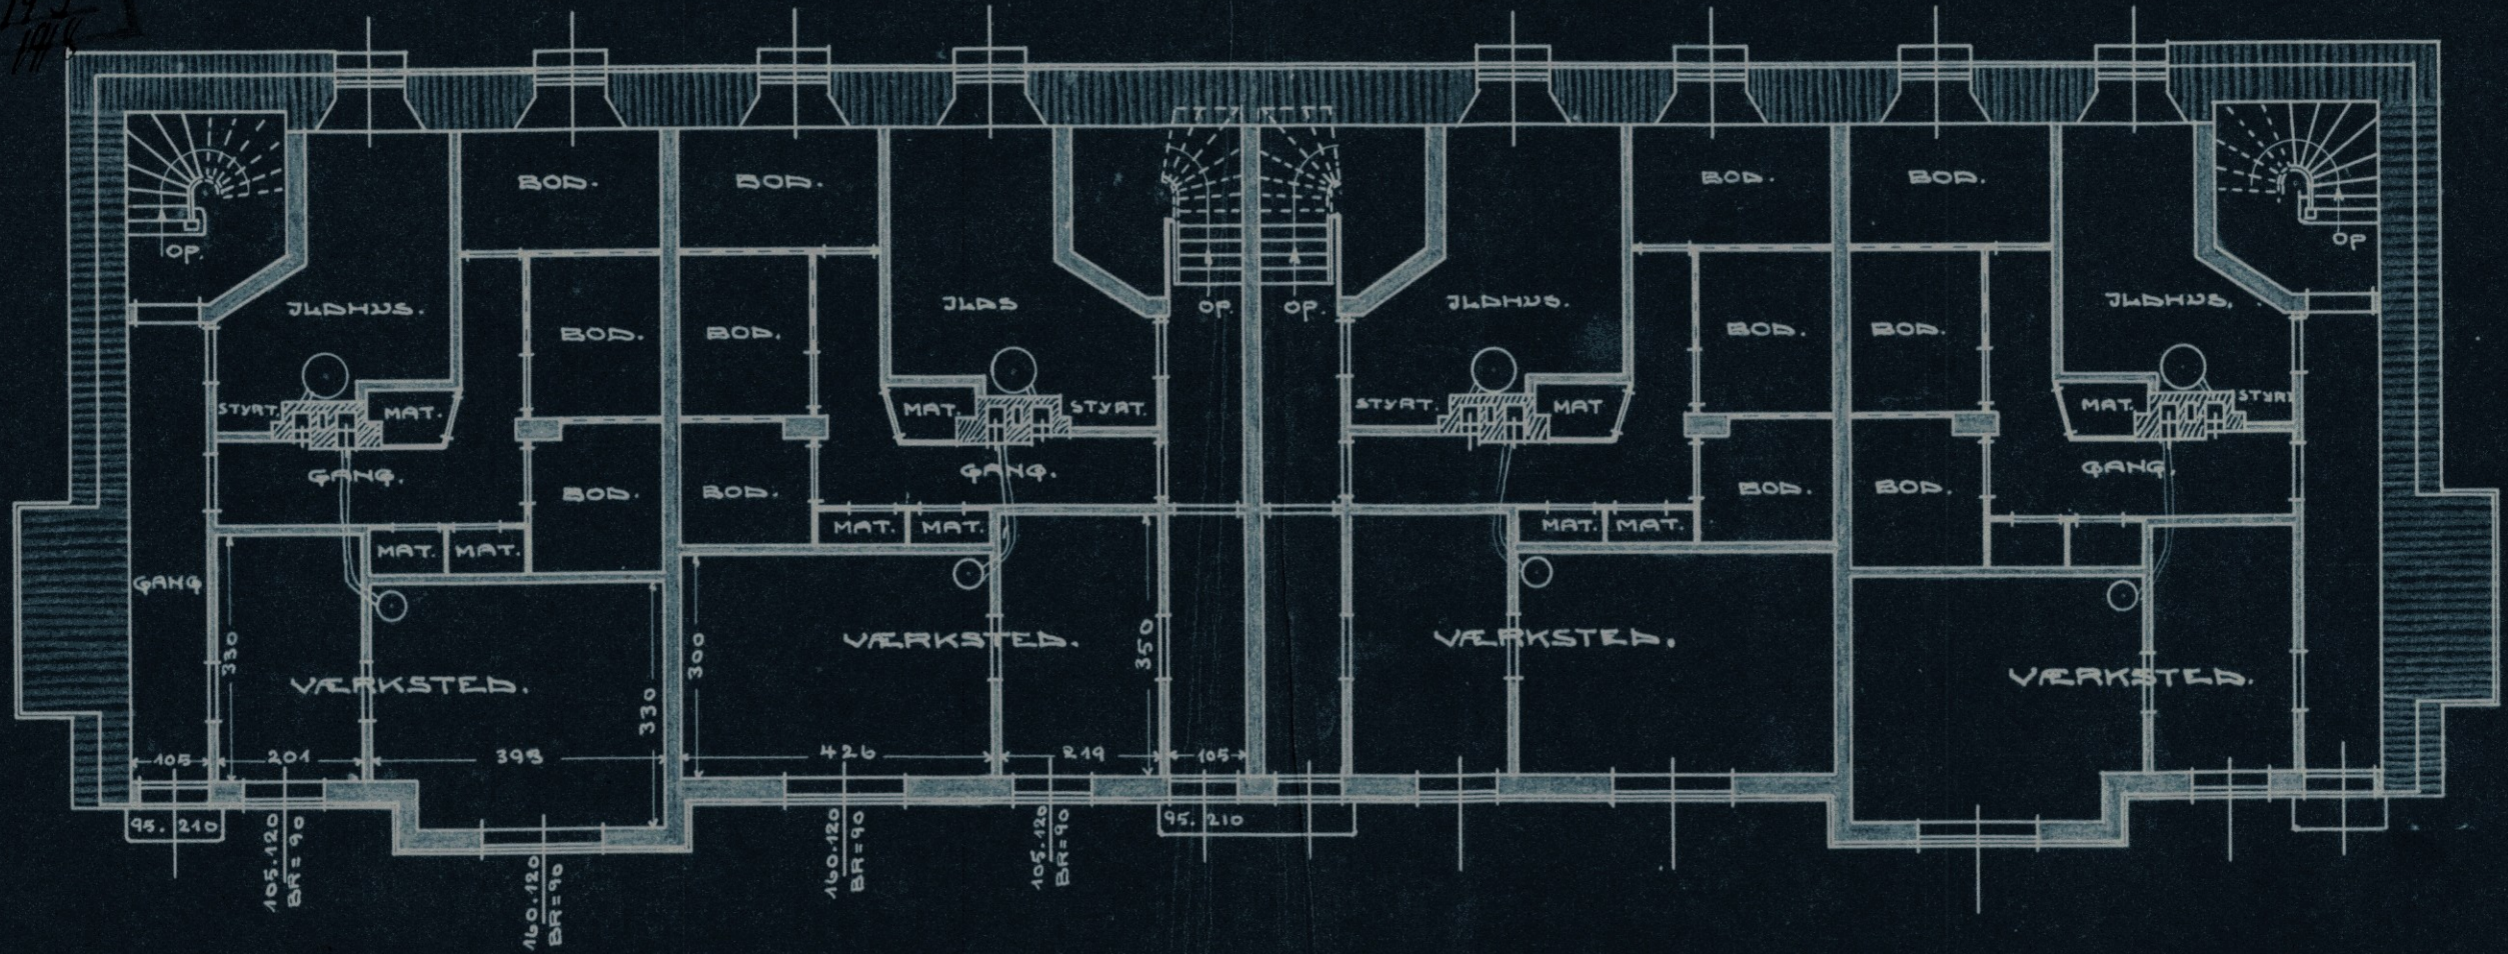
ARK. JAHNSEN.
IV - 1918

M. 1:100.

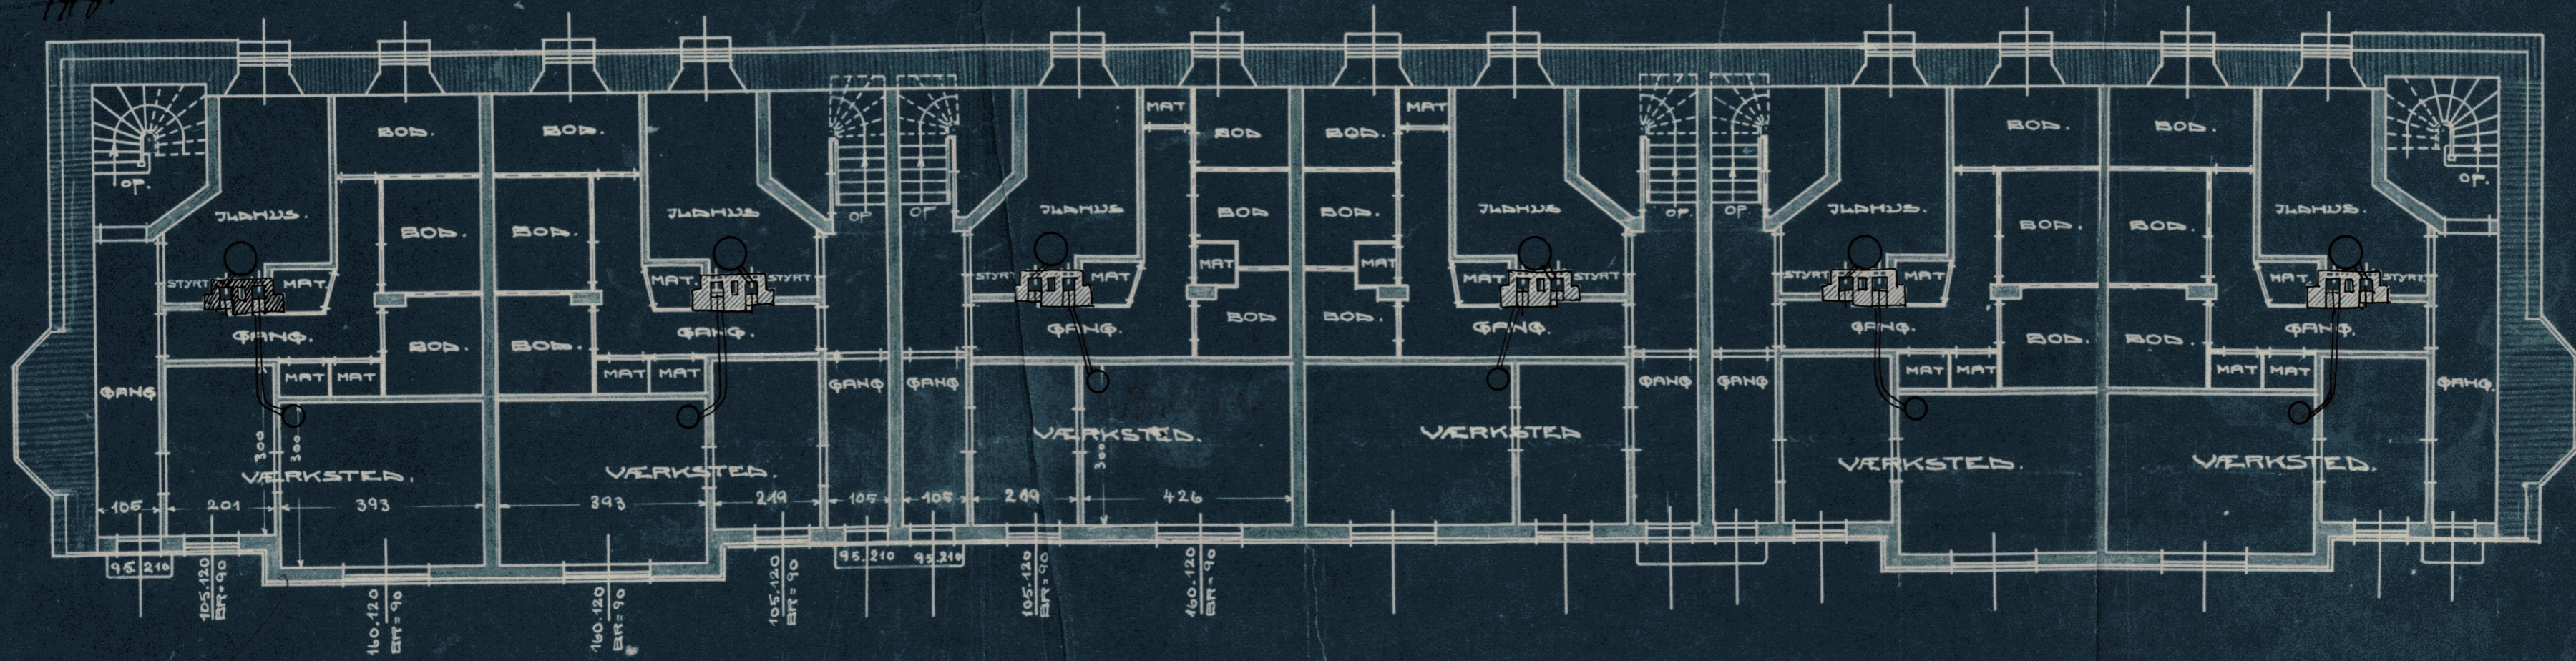
KJÆLDERETAPE. M. 1:100

ARK. JAHNSEN.
XII - 1917.
1912-18.

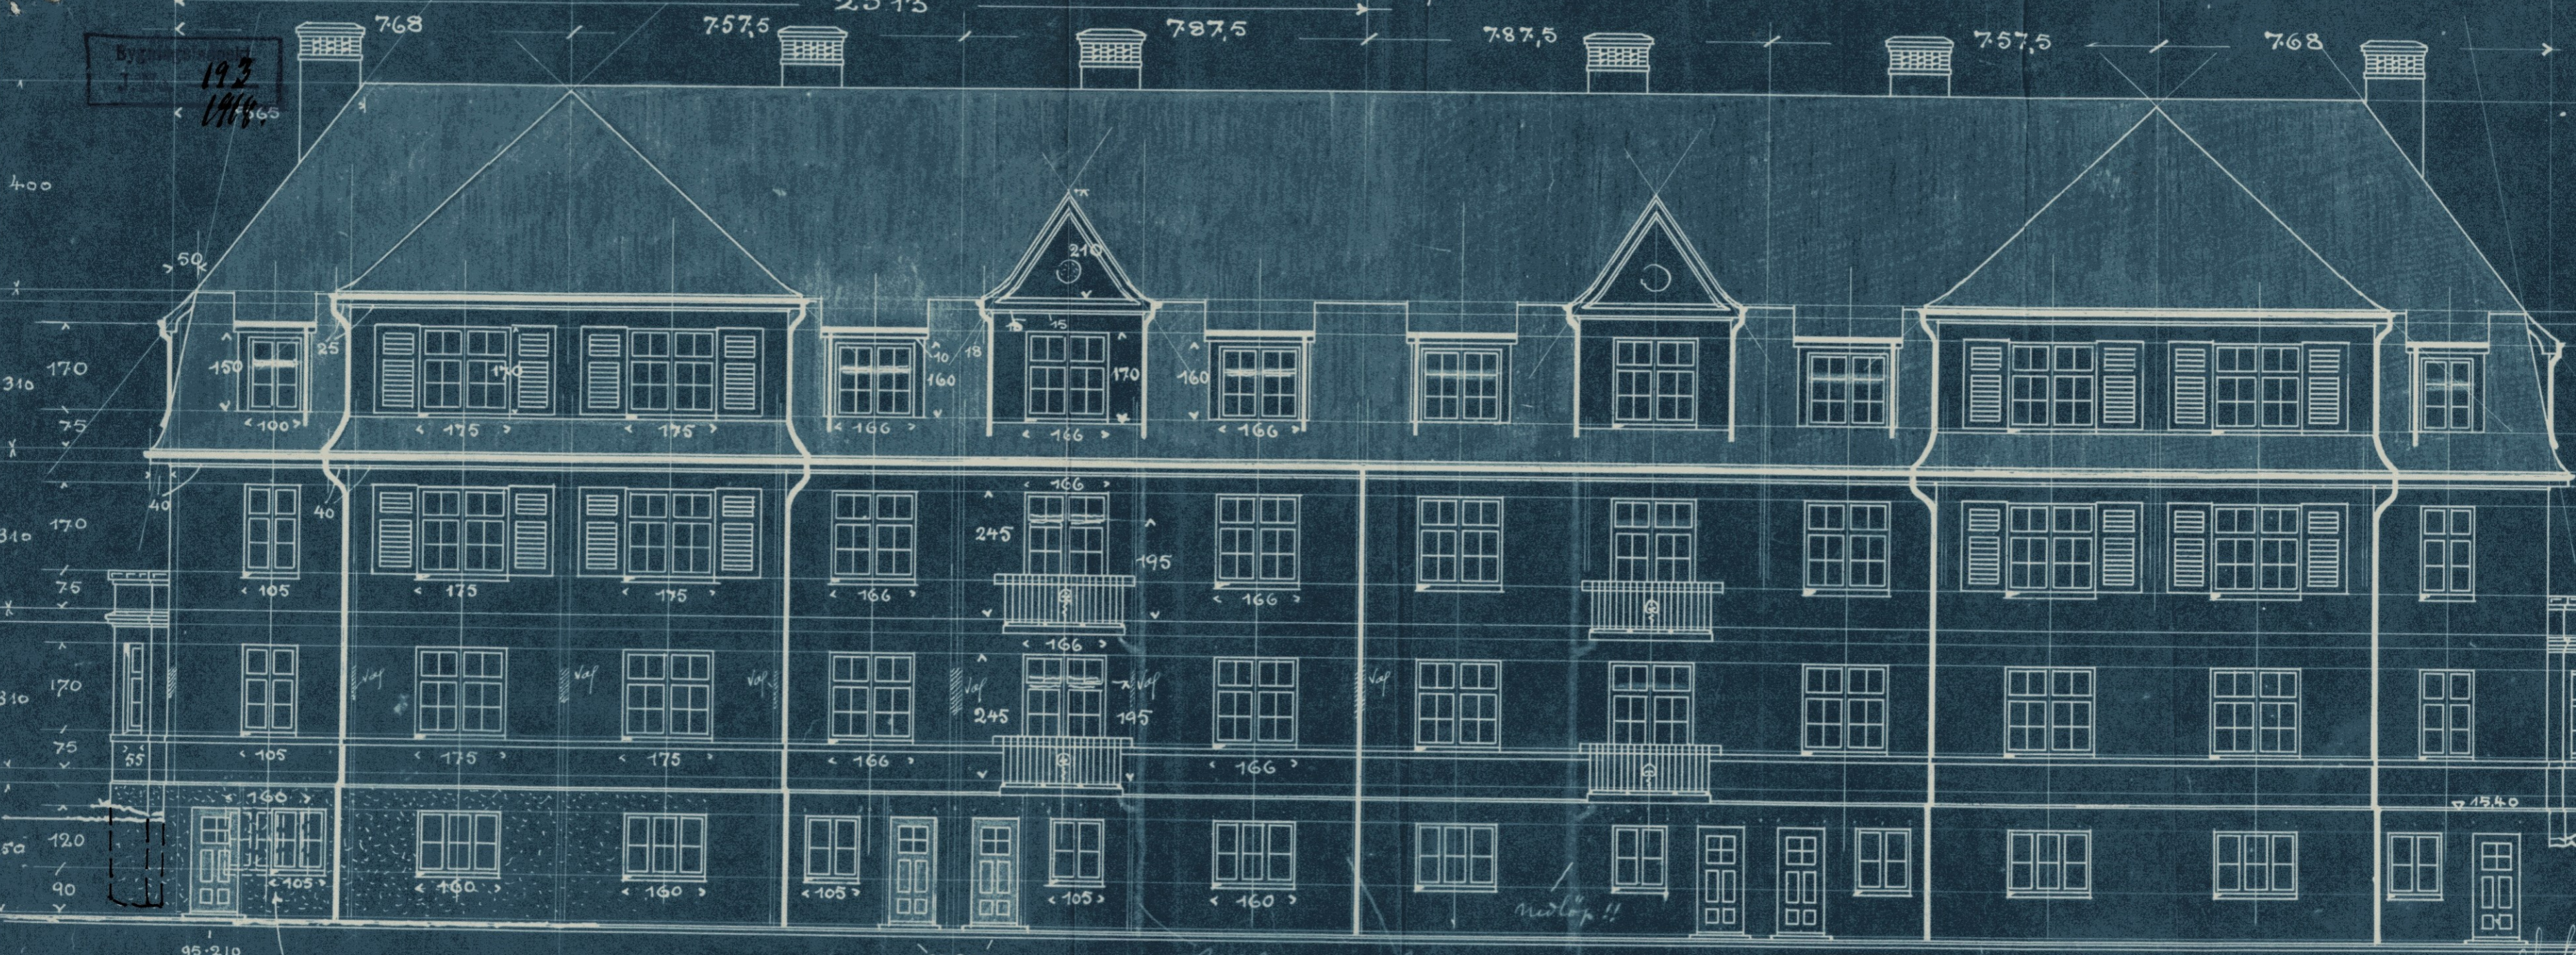
NB. I BLOK IV BILR HER 3-RAMS KJÆLDERVINDU!

Bl. IV. 2. H. 65, 68 og 72

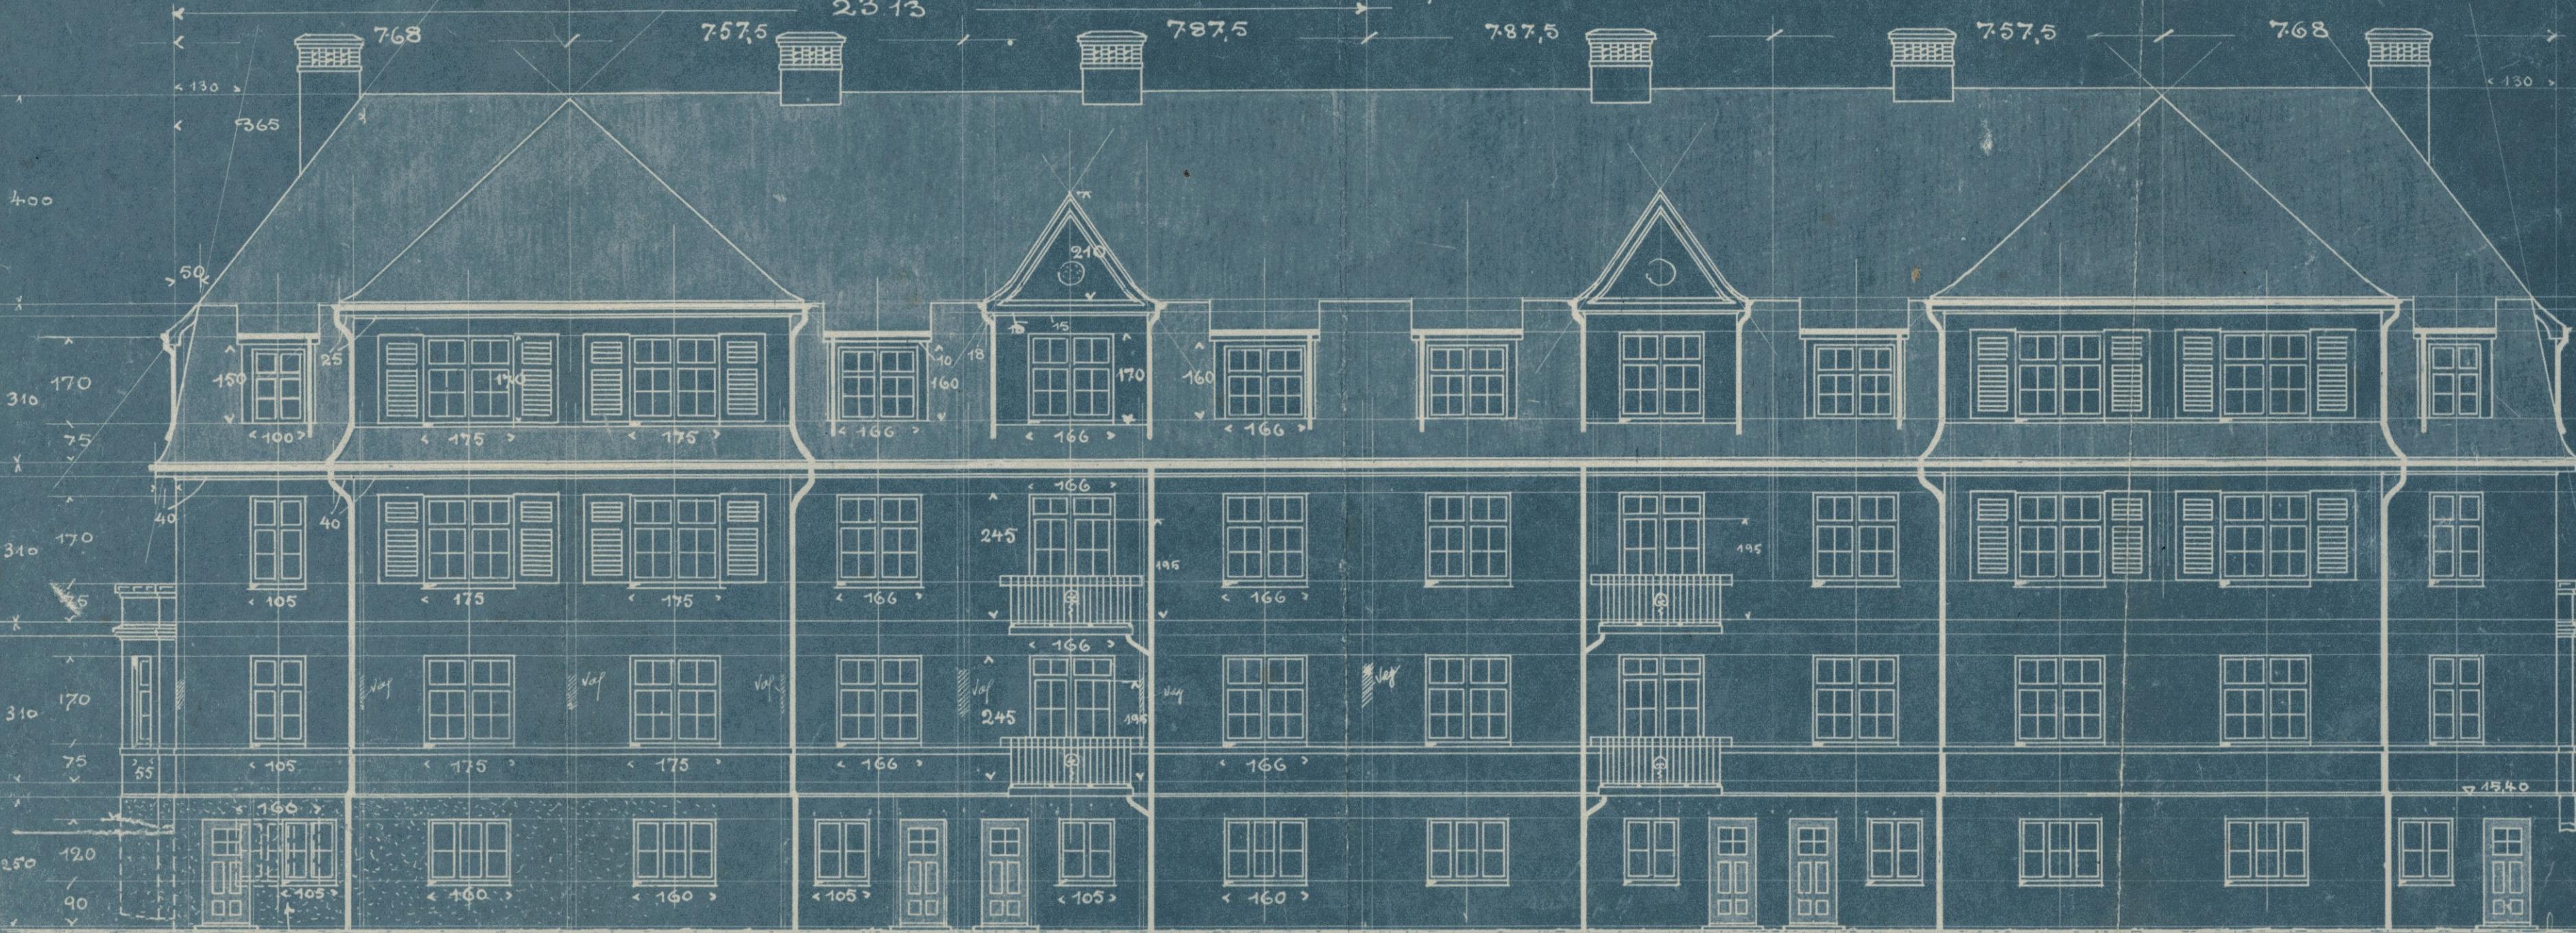
NB. I BLOK IV BLR HER 3-RAMS KJÆLDERVINDU!

VESTRE KARNAP FOR BLOK IV SE. BL. 65, 68 OG 72.

18. LYSKASSER 40 cm.

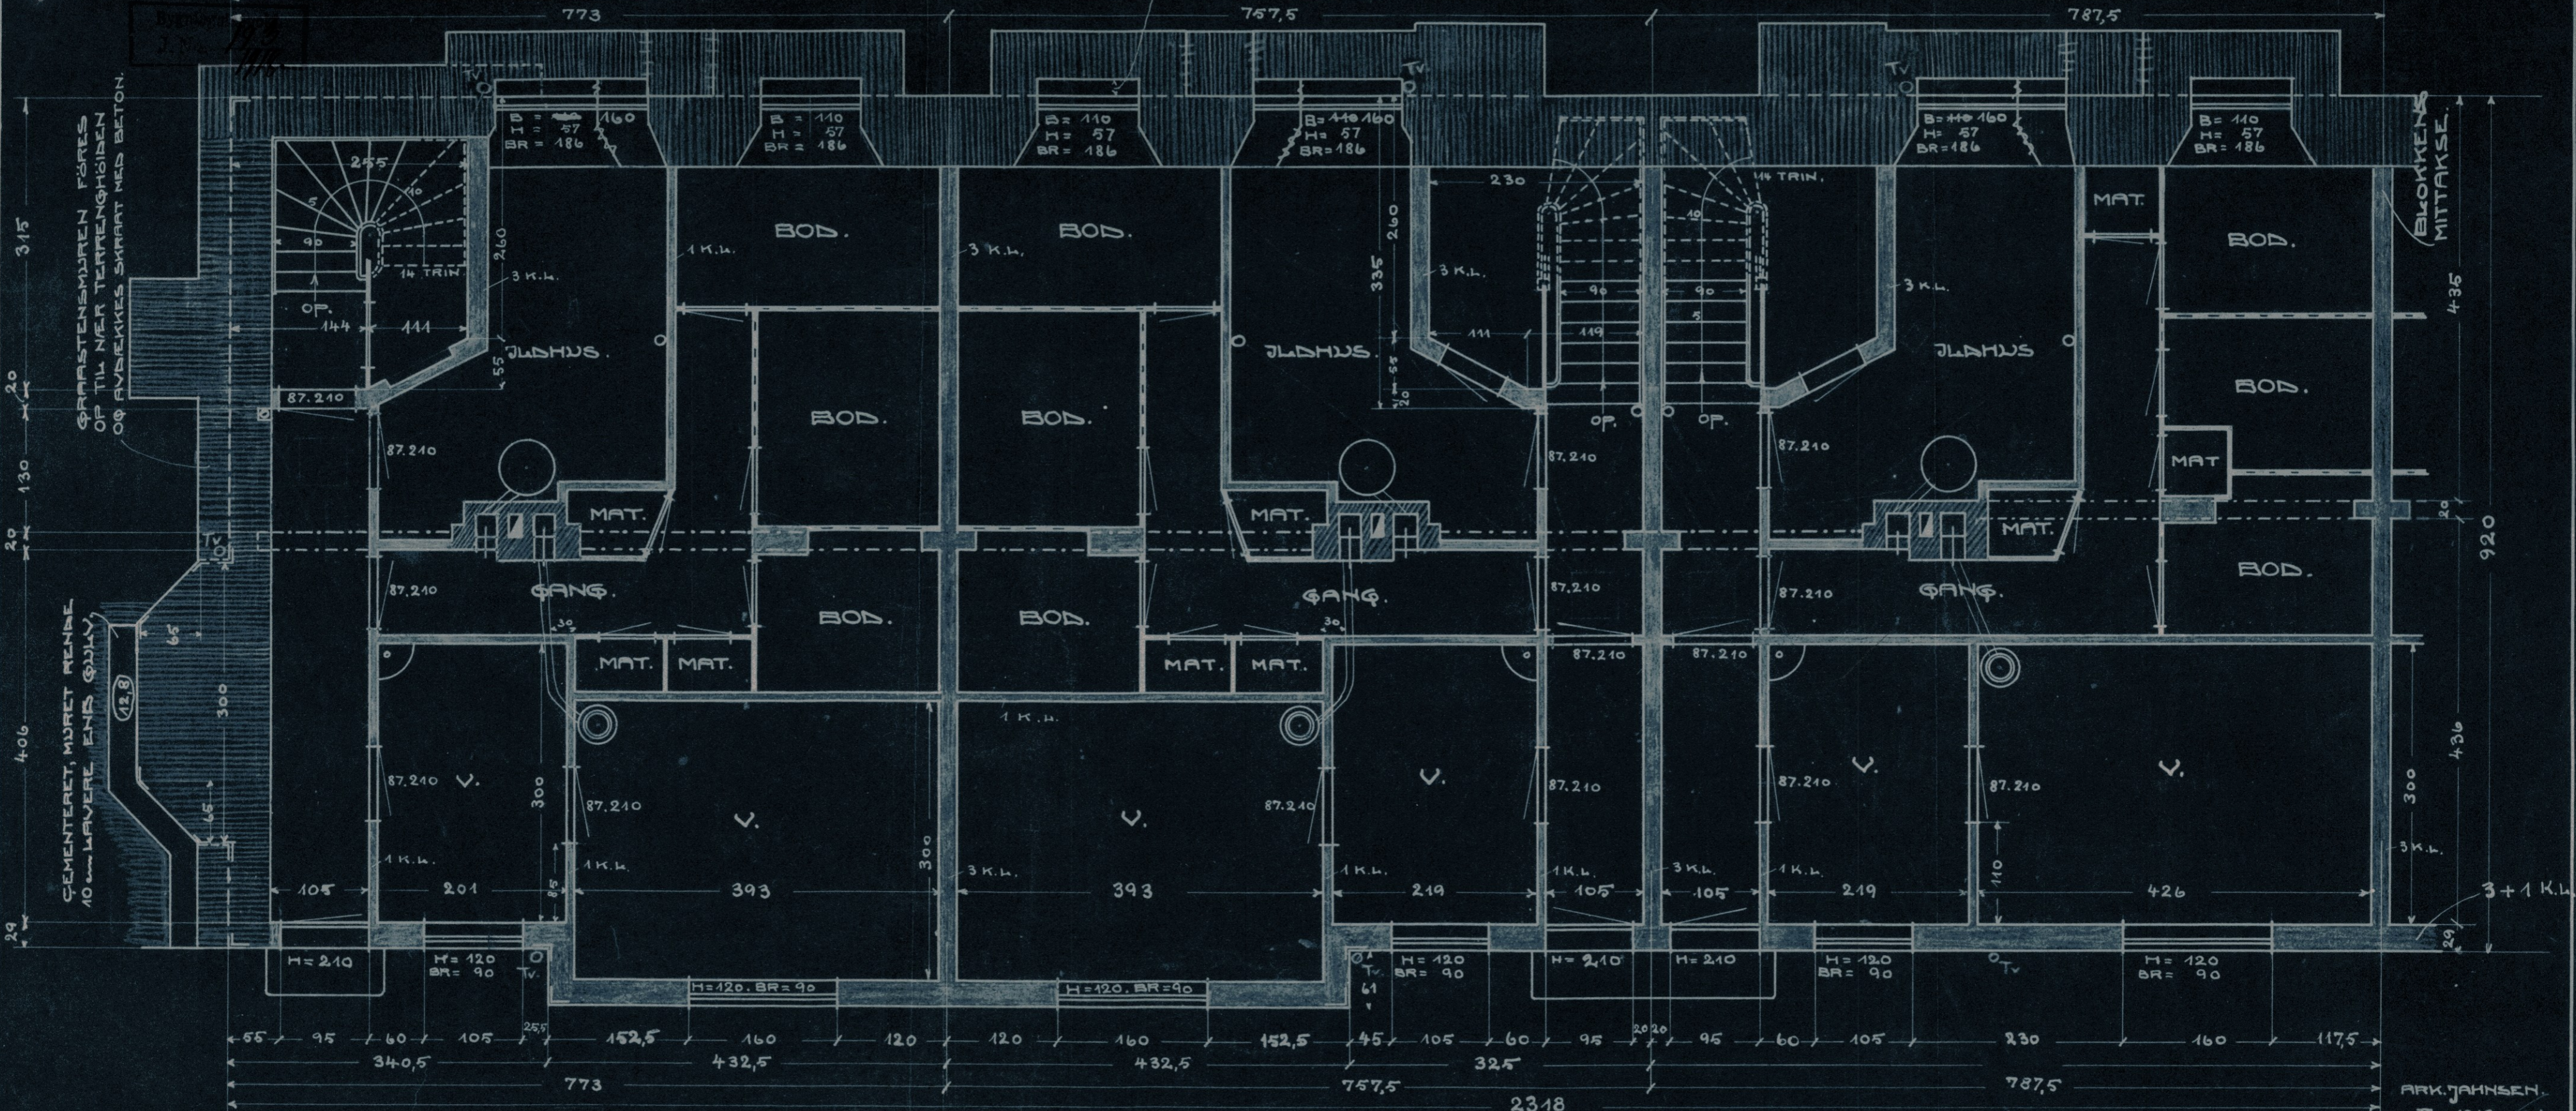
GRÅSTENSMUREN FØRES
OP TIL NER TERRENGHØJDE
OG AFDEKES SKRAPT MED BETON.

CEMENTERET, MURER RENDE
10 mm LAFVARE ENDS GULV
(12,8)

BLOKKENS LÆNGDE 23,18.2 = 46,36 M.

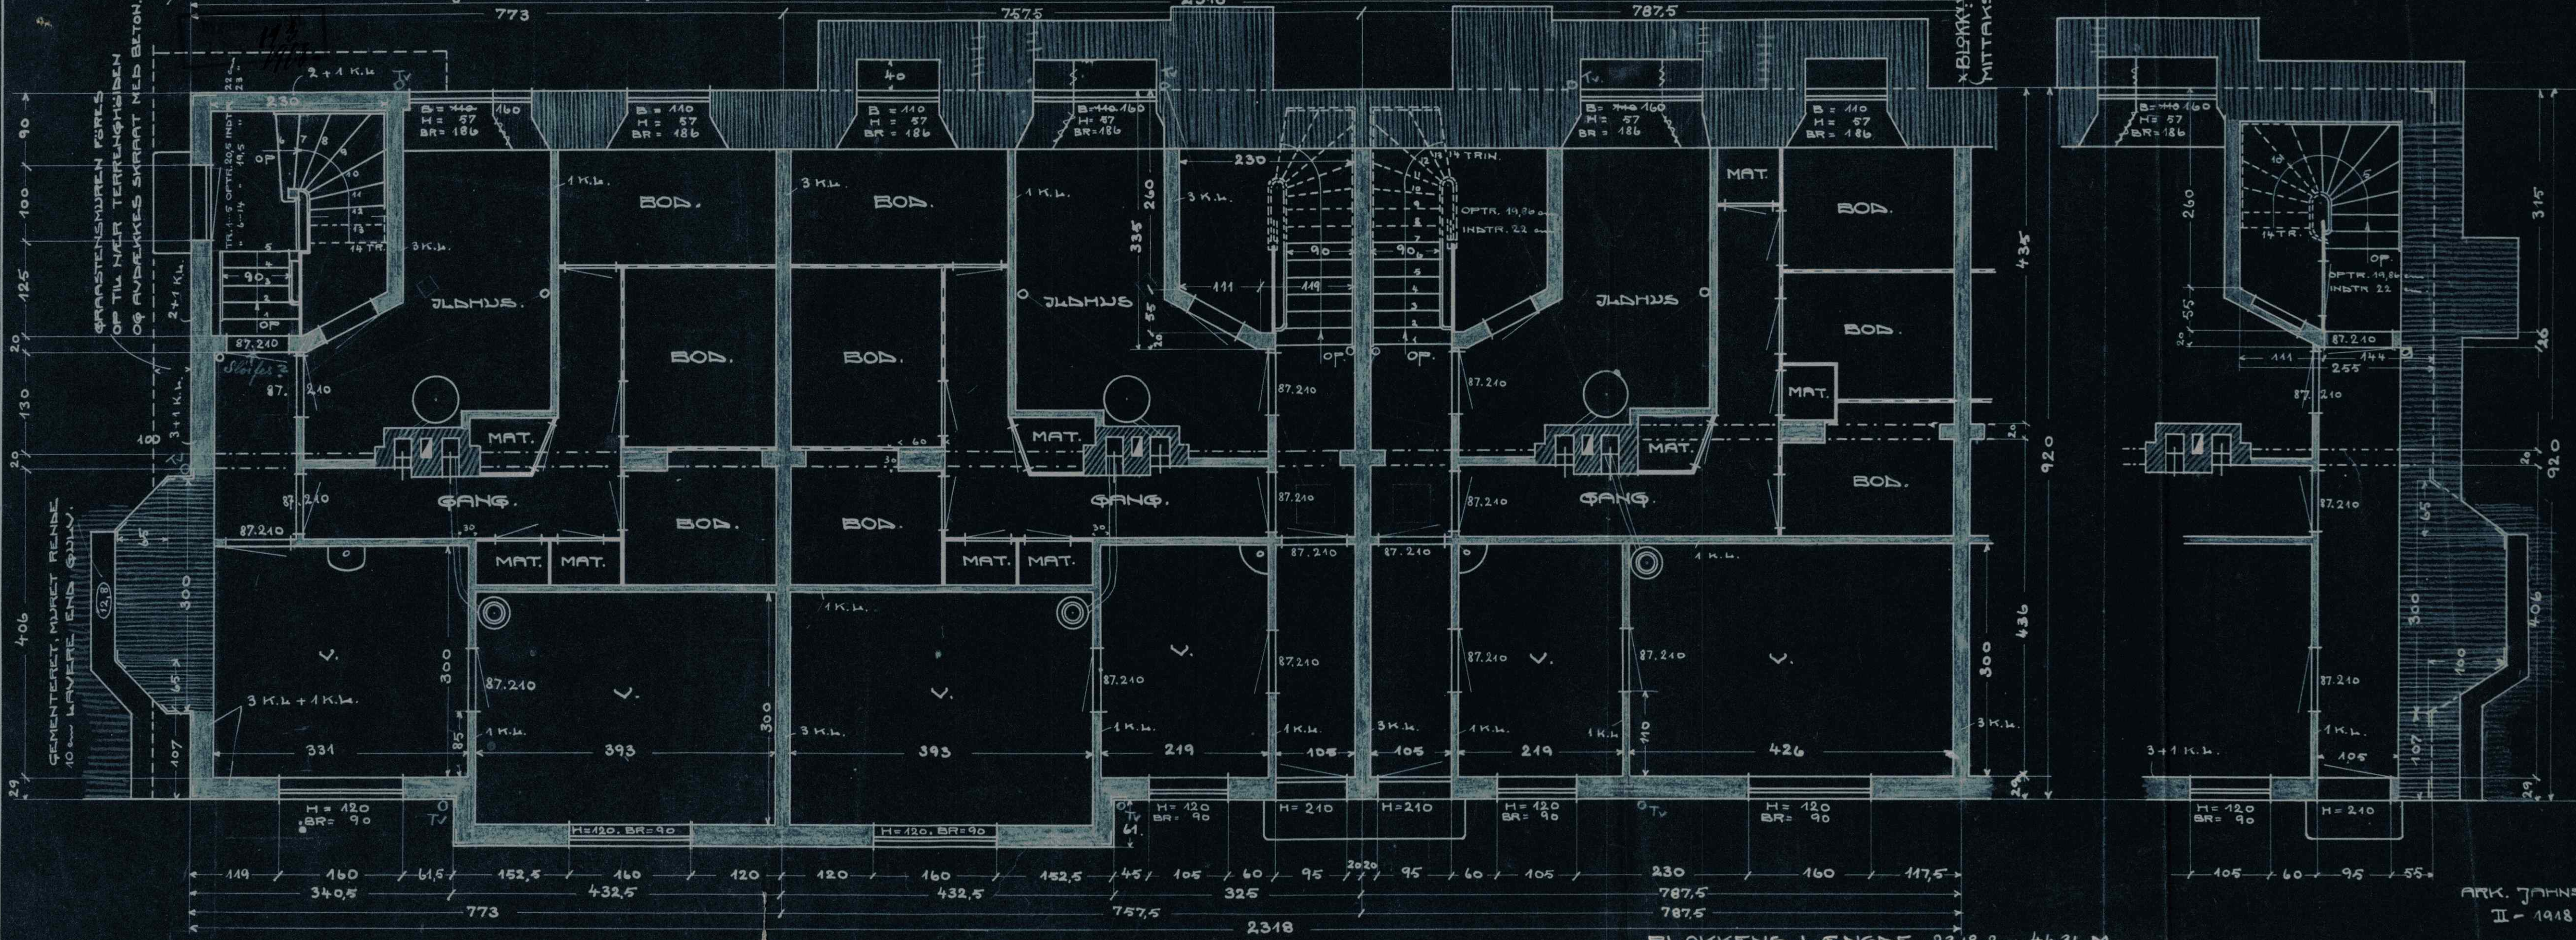
GRÅSTENSMUREN FØRLES
 OP TIL NÆR TERRÆNHØJDE
 OG AFDÆKES SKRÅT MED BETON.

GEMENTERET, MURET RENDE
 10 cm LÅVERE END GULV.

BLOKKENS LÆNGDE 23,18.2 = 46,36 M.
