Tilstandsrapport

Disetsvingen 37, 2836 BIRI

Befaringsdato: 17.09.2026 **Rapportdato:** 18.09.2026 **Oppdragsnr.:** 14333-2549 **Eiendomsverdi ref nr:** LX7205

KJEDEHUS

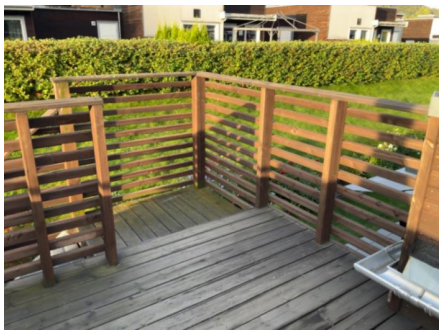
• Åpninger i rekkverk på takterrasse er ikke i henhold til krav i dagens forskrifter.

• Avstanden/spalten mellom de horisontale spilene er større enn 20mm. Viktig å merke seg at høyder opptil 75 cm over gulvet kan ha horisontale spalter i rekkverket på maks 20 mm.

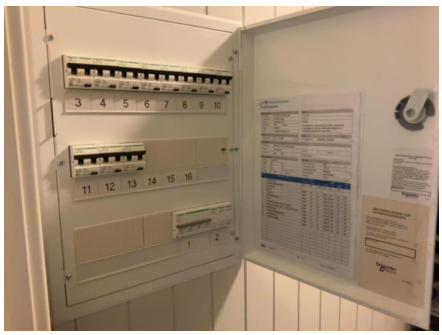
⚠ Elektrisk anlegg

Tilstanden er vurdert ut fra den forenklede og begrensede kontrollen som forskriften inneholder. El-anlegget kan ha feil og mangler som en slik forenklet undersøkelse ikke vil avdekke. Vær derfor oppmerksom på denne risikoen, og søk videre veiledning eller få en fullstendig kontroll utført av registrert elektrovirksomhet.
