Selveier Enebolig
Krokåsvegen 24
5308 Kleppestø

Boligens tekniske tilstand:

Takstmann

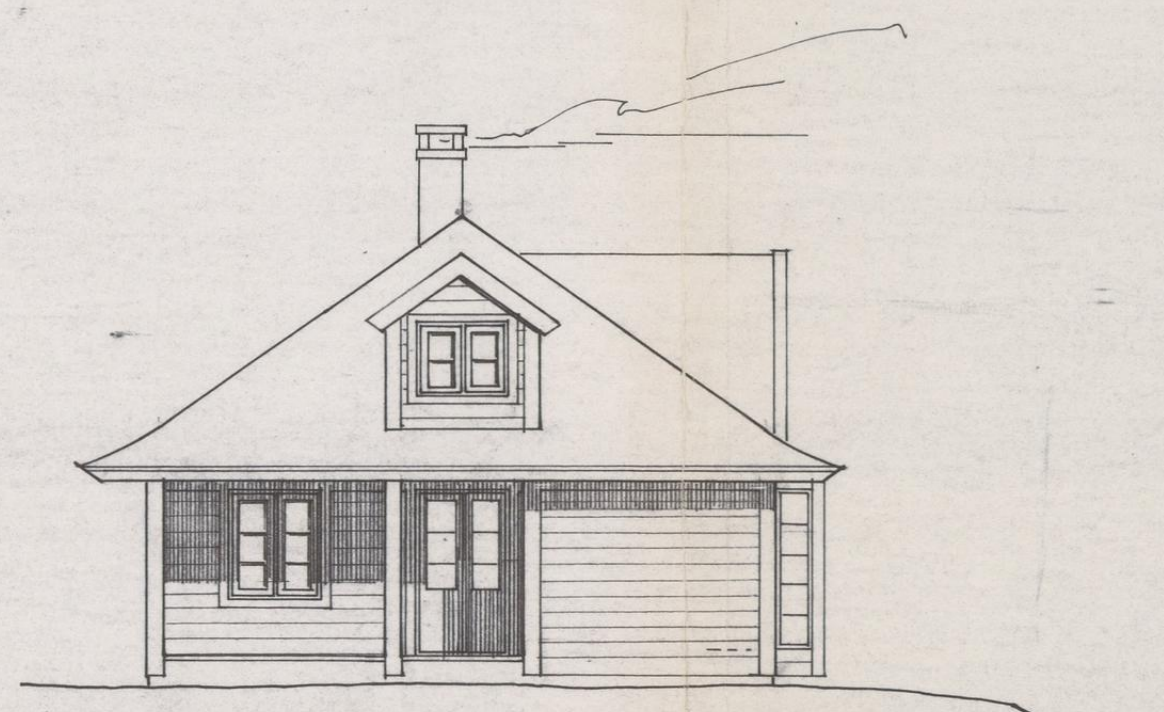
FASADE SYD

korleksjon	dato	indeks
3410	21	
tegning dato:	21.06.1984	
FASADER, SNITT		
målestokk:	1:100
