# Reppevegen 90F 7054 RANHEIM

## Tilstandsrapport Eierskifte

Boligtype: Enebolig

Byggeår: 2022

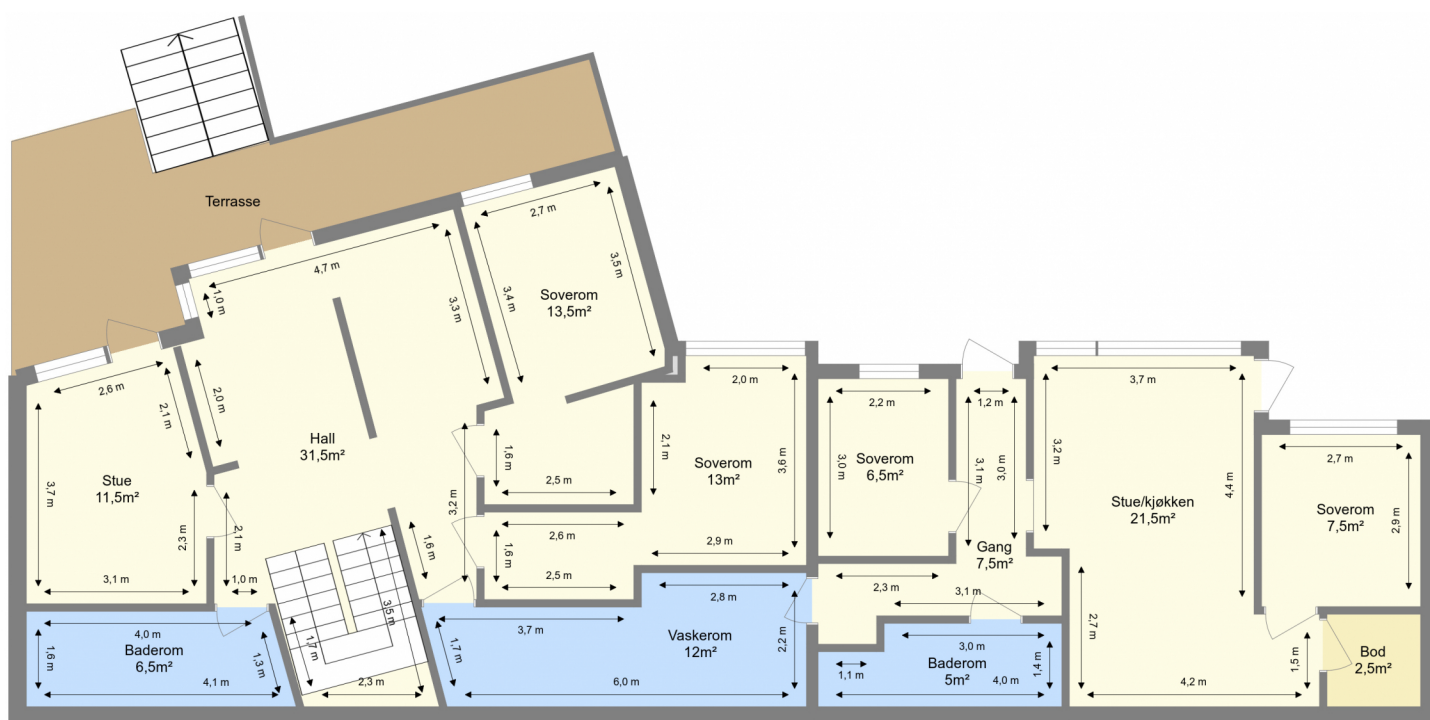
## Plan 1

Bruksarealet inkluderer innvendige vegger og er større enn summen av rommenes gulvareal.  
Planskissen er en illustrasjon over rominndelingen, og er ikke i målestokk. Mindre avvik kan forekomme.

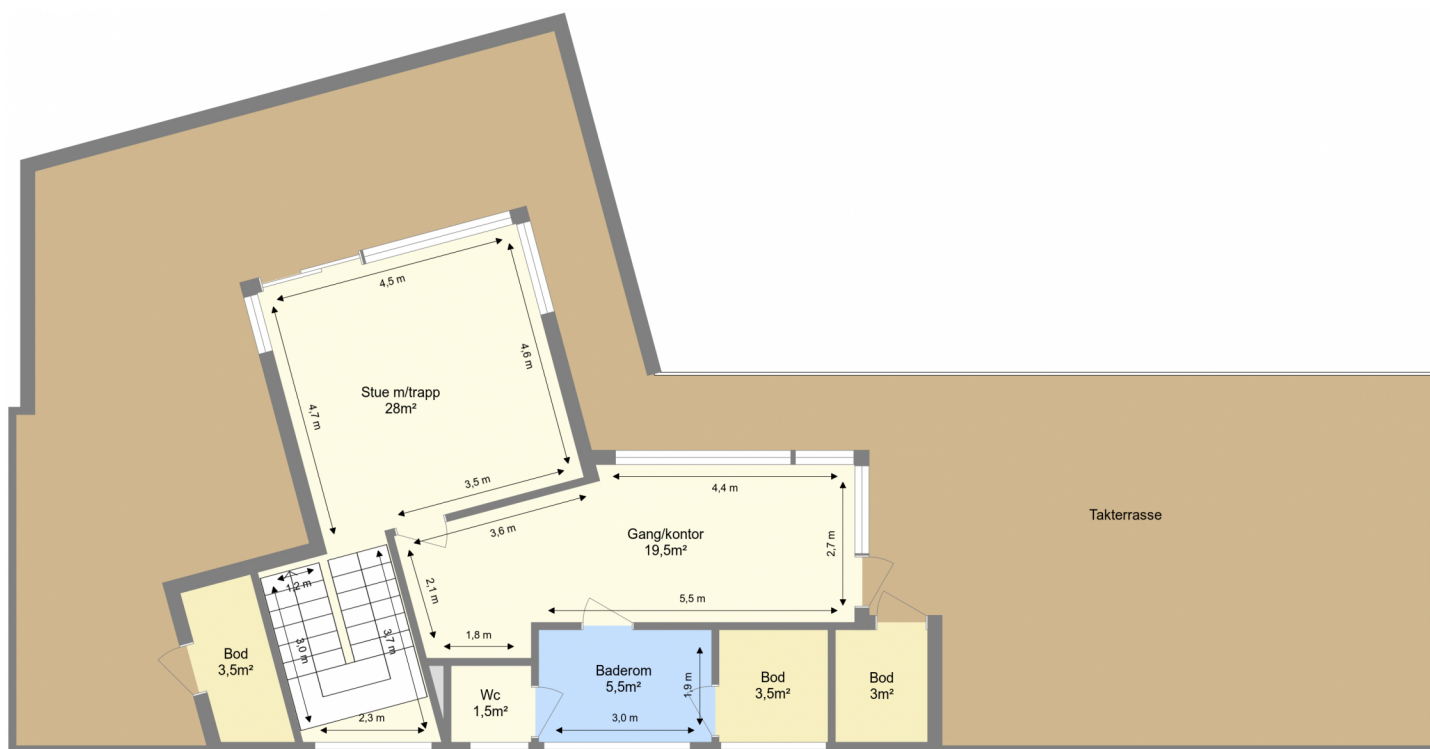
## Plan 3

Bruksarealet inkluderer innvendige vegger og er større enn summen av rommenes gulvareal.  
Planskissen er en illustrasjon over rominndelingen, og er ikke i målestokk. Mindre avvik kan forekomme.

Det er ikke påvist skader eller avvik som vurderes å være av konstruksjonsmessig betydning. Det er foretatt stikkprøvekontroller med enkel nivellering på gulv på stue på plan 3 og gulv på stue/kjøkken på plan 2. Det er kun påvist mindre skjevheter/helningsavvik. Det gjøres likevel oppmerksom på at det kun er utført stikkprøvekontroller og at det derfor ikke kan utelukkes avvik på øvrige deler.
