# Tilstandsrapport

## Enebolig

Blokkebærvegen 13  
4053 RÆGE  
Gnr./Bnr.: 21/292  
Sola kommune

Rapportdato: 10.08.2026  
Befaringsdato: 04.08.2026  
Referansenummer: 15084373

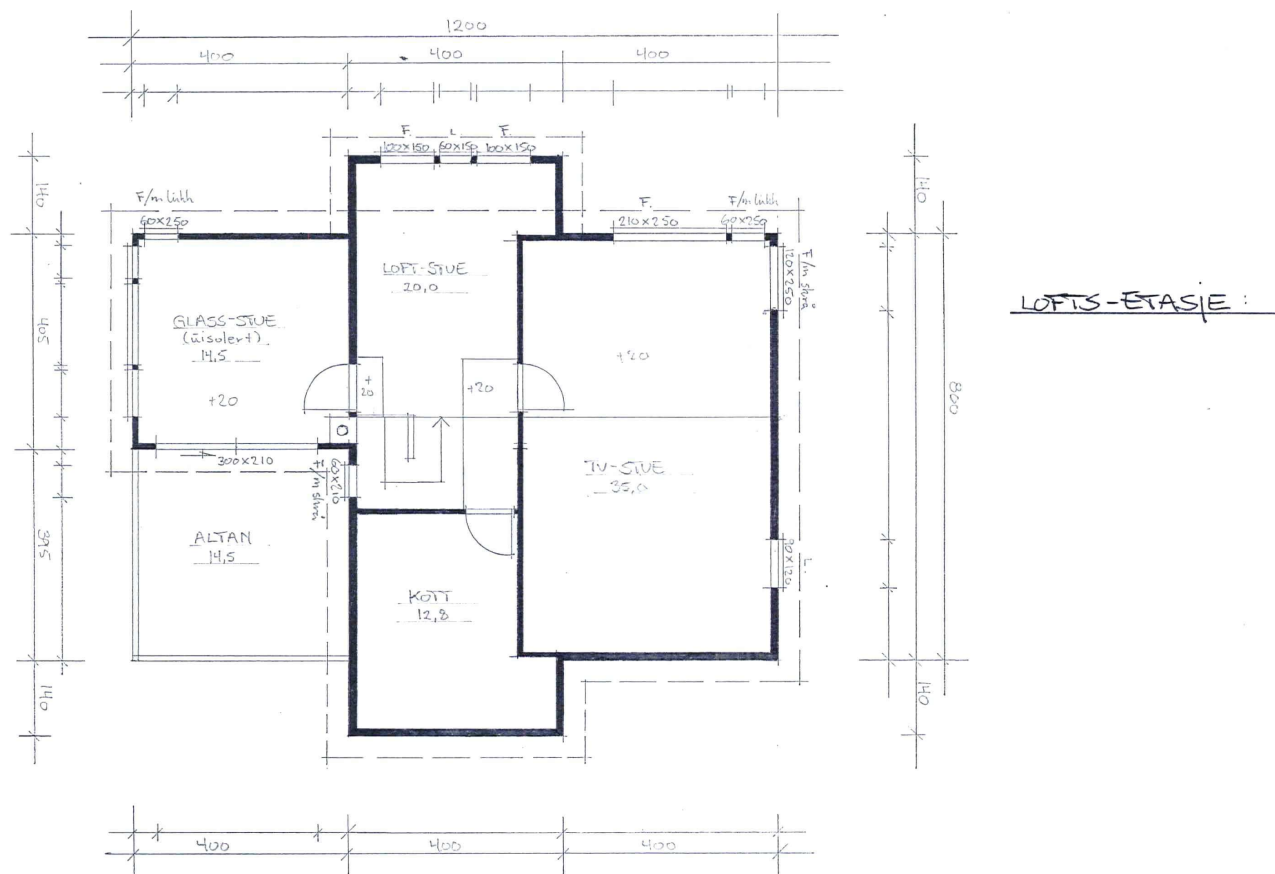
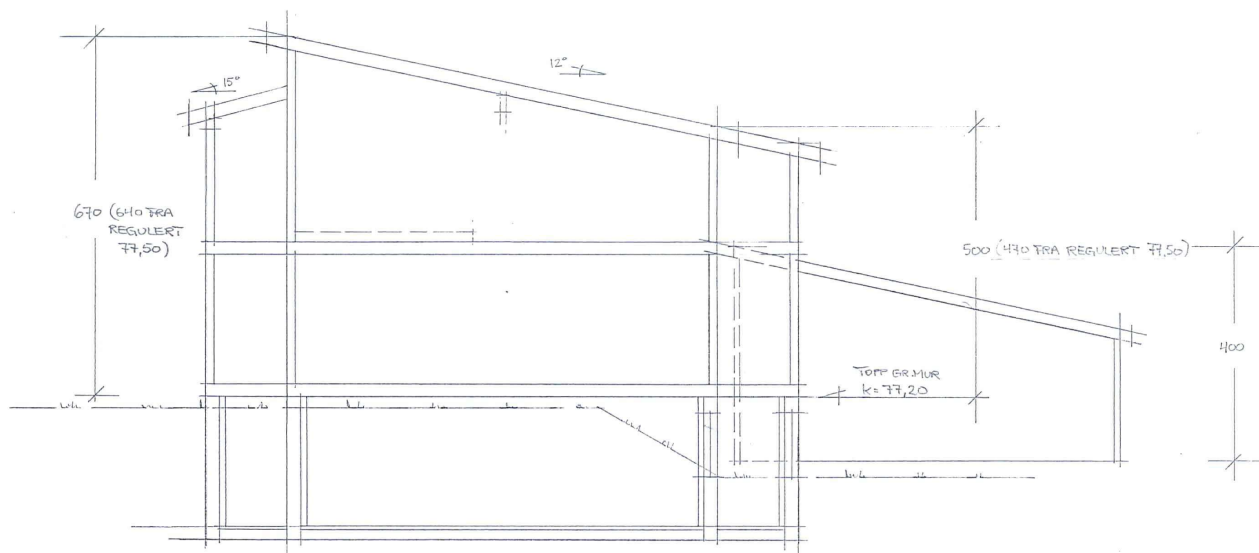
| Bygd areal bolig : | 107.2 m <sup>2</sup> |
| Bygd areal garasje: | 50.8 m <sup>2</sup> |

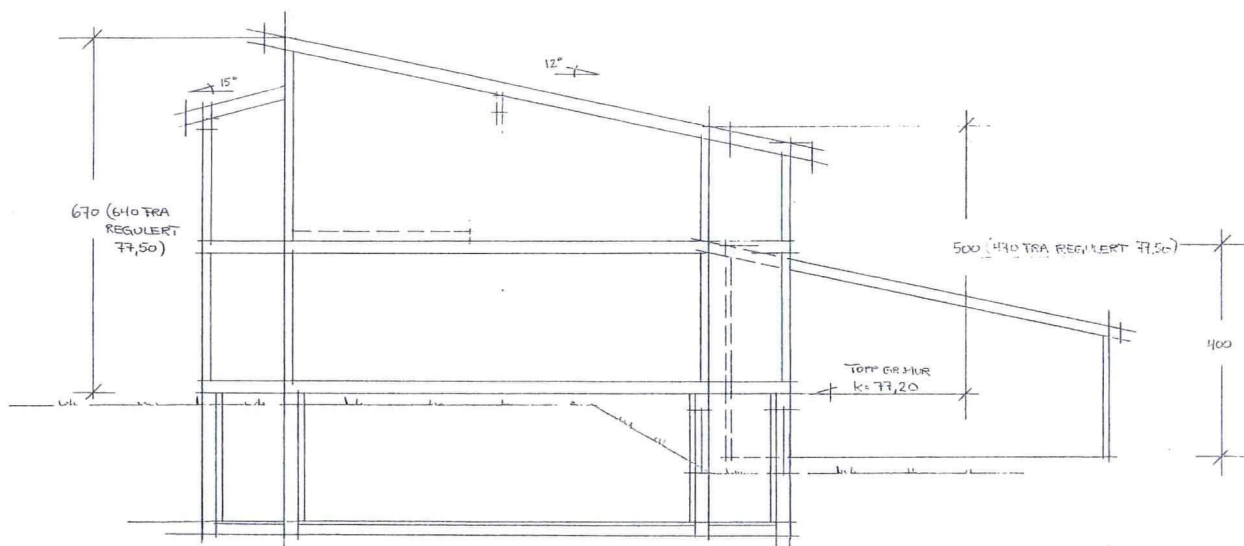
SNITT:

| Bebyggd areal bolig: | 107.2 m <sup>2</sup> |
