Tilstandsrapport

Enebolig

Dyrnesvika 11
4329 SANDNES
Gnr./Bnr.: 1/306
Sandnes kommune

Rapportdato: 22.05.2026
Befaringsdato: 08.05.2026
Referansenummer: 15081944

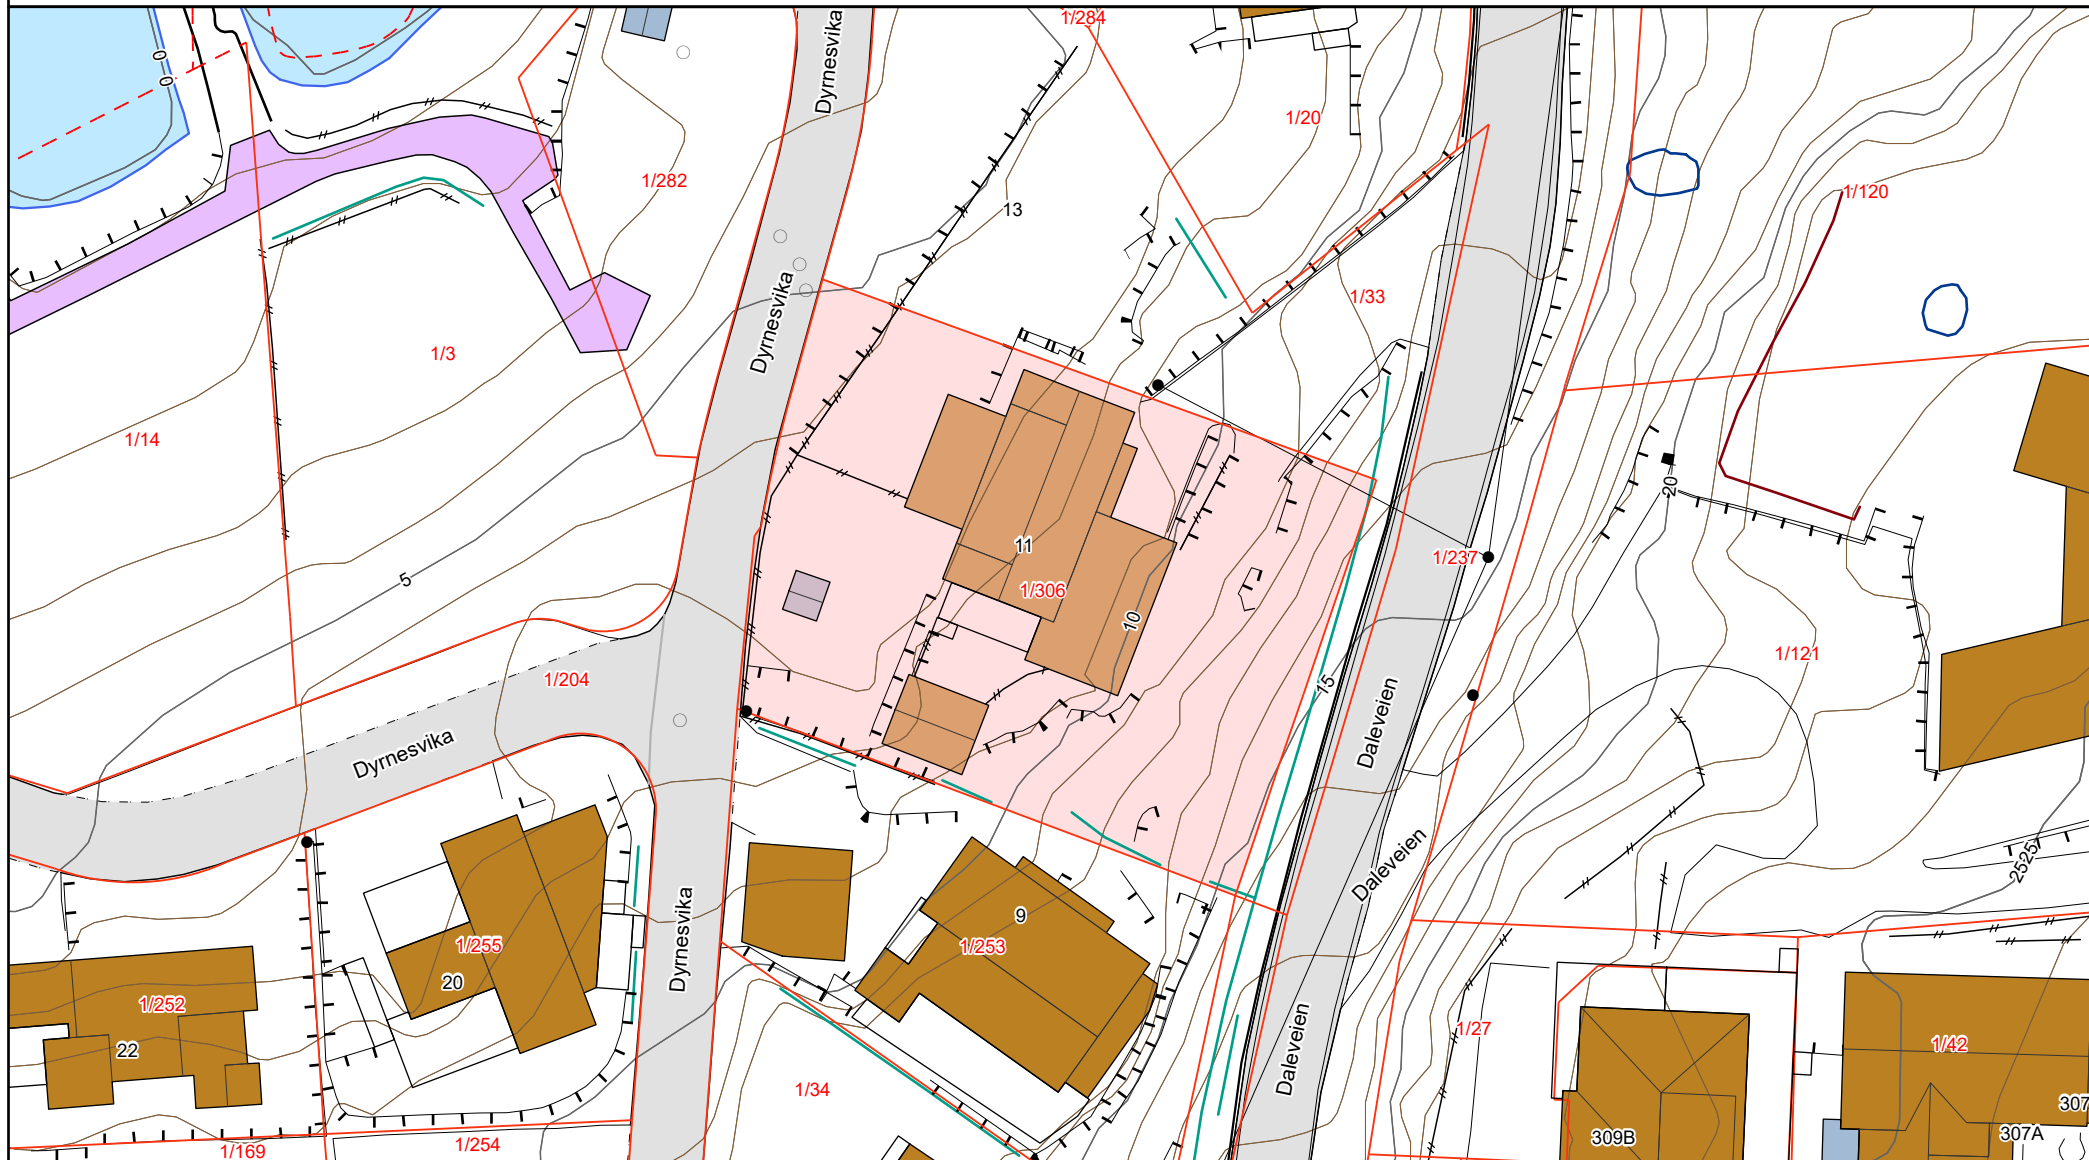
Matrikkelkart

Eiendomsgrenser i kartet har forskjellig nøyaktighet. I noen tilfeller vil det være påkrevd å klarlegge grensene etter matrikkelloven §17. Kommunen anbefaler tiltakshaver å klarlegge alle eiendommer med usikre grenser.

Sikre grenser i kartet: Heltrukne linjer (nøyaktighet 14 cm eller bedre). Usikre grenser i kartet: Stiplede linjer (nøyaktighet dårligere enn 14 cm). Usikre grenser bør klarlegges av kommunens Geodatakontor, før tiltak i marginal avstand fra grensa planlegges.

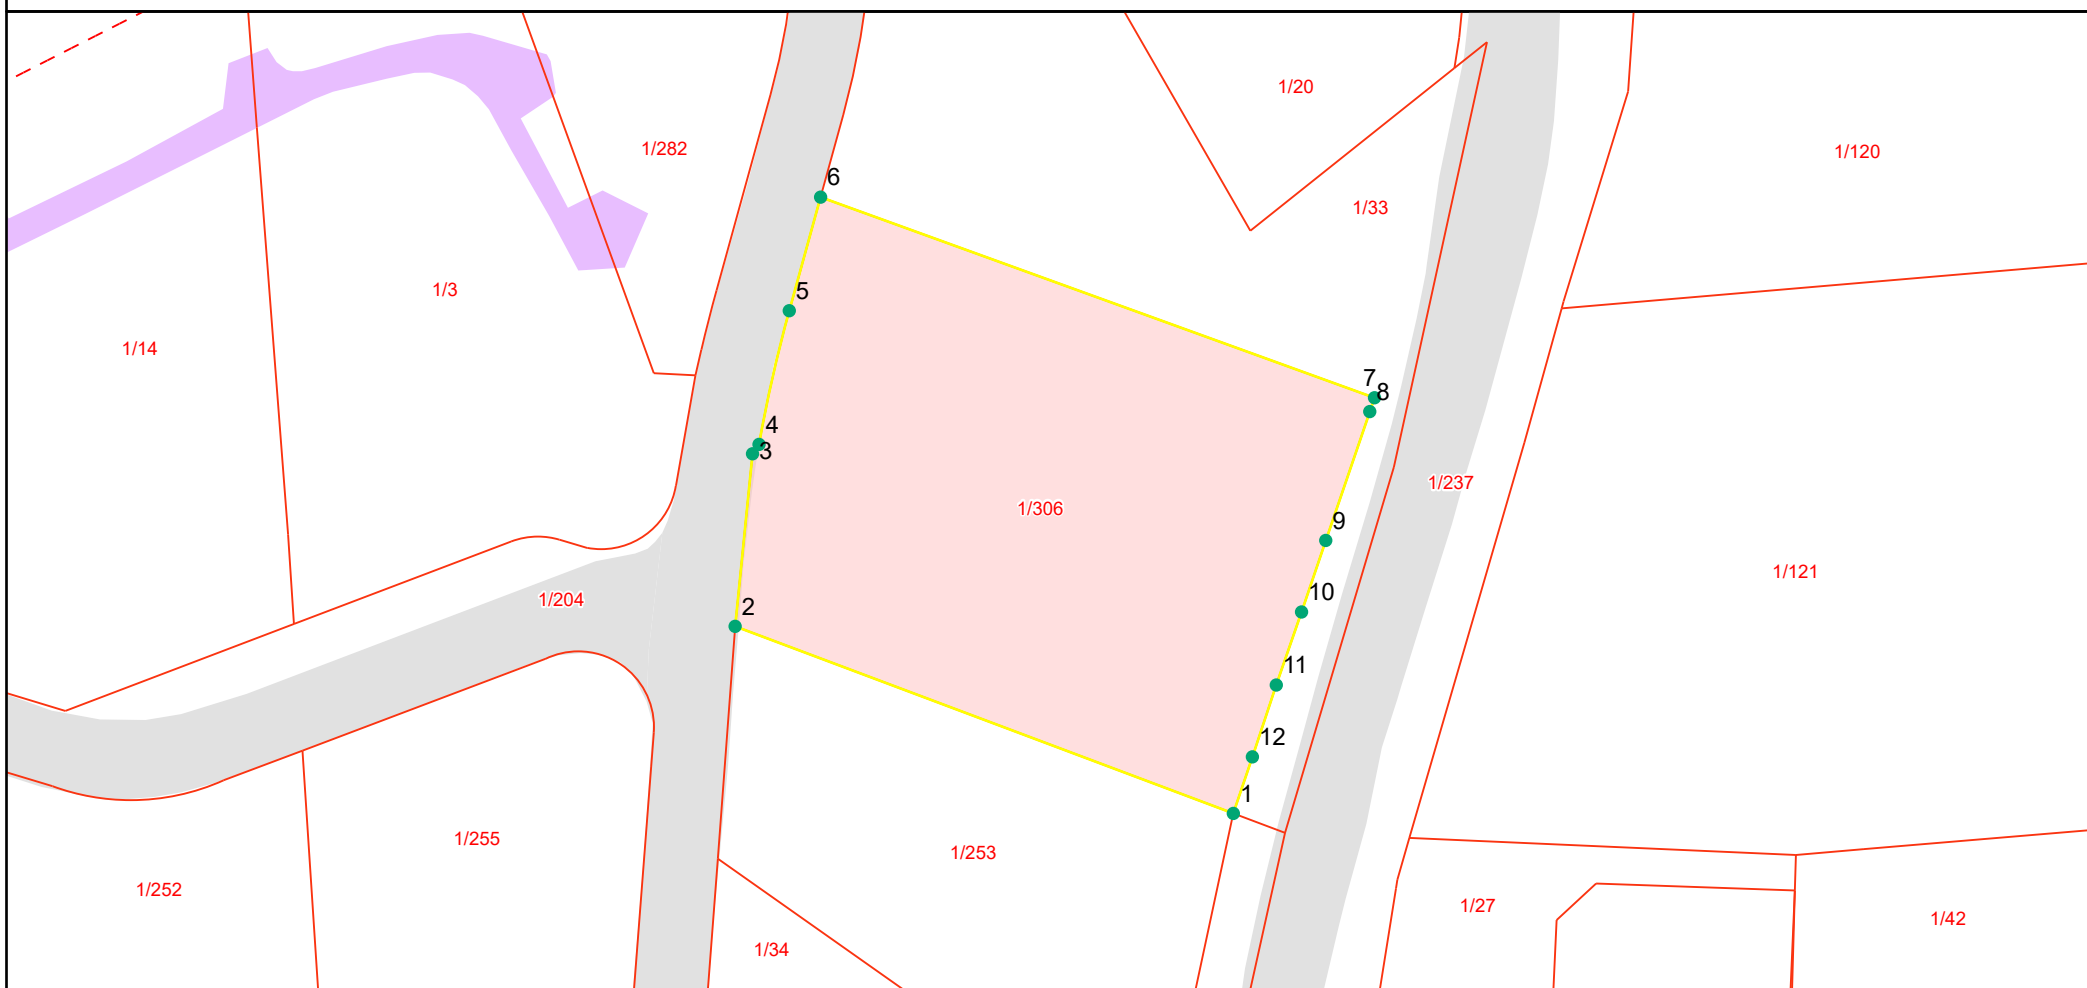
Grensepunktrapport

Beregnet areal: 1083 m²

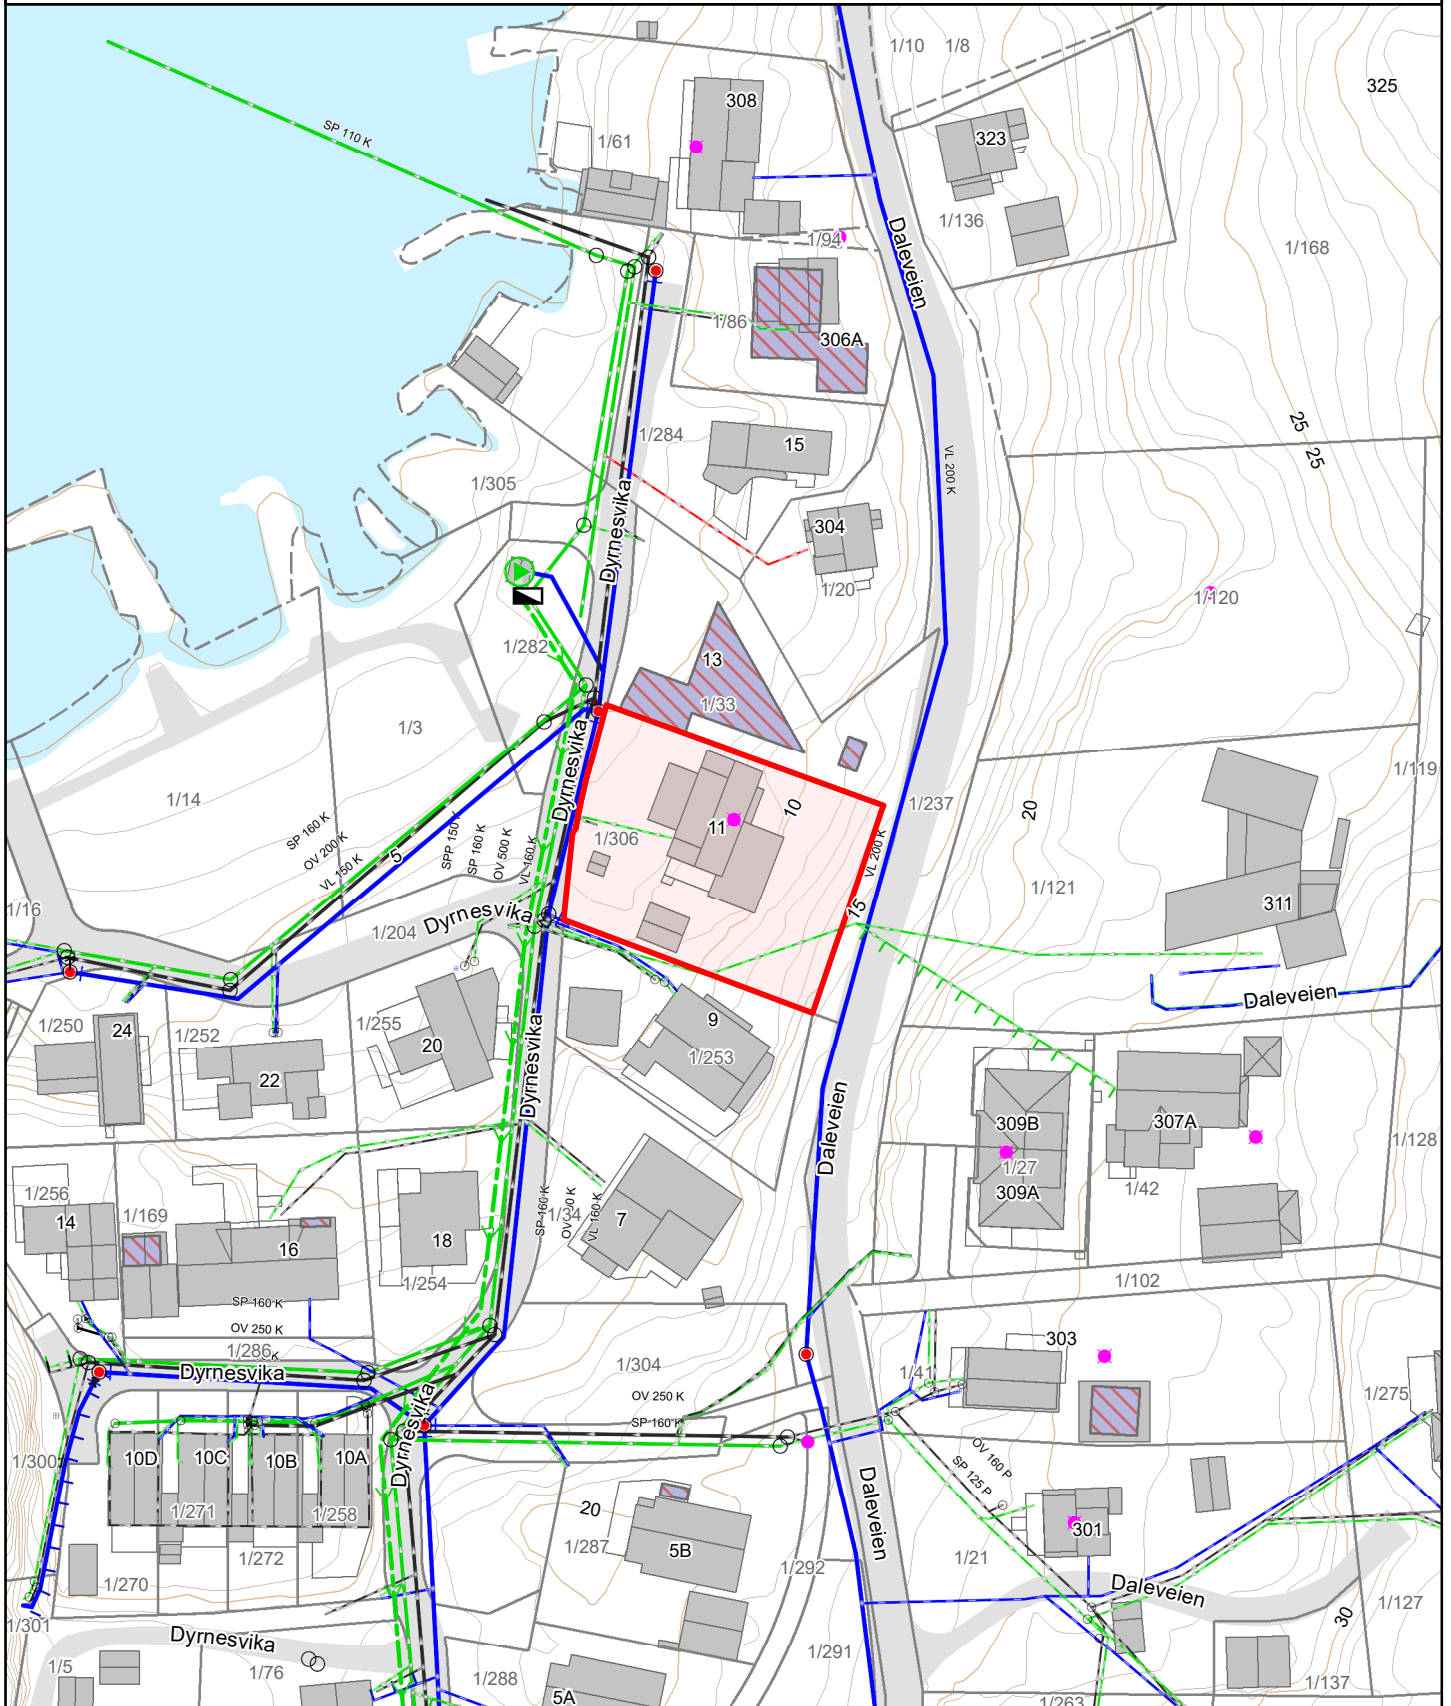
Kartet viser kommunale ledningstraseer (vann og avløp) der dette finnes.

Private stikkledninger tegnes der disse er registrert. Det kan forekomme feil, mangler og avvik i kartet. VA-ledninger kan være tegnet parallellforskjøvet og mange private ledninger mangler. Usikre eiendomsgrenser er markert stiplet.

| Vannledning | Overvannsledning | Kum | Hydrant |
| Spillvannsledning | Avløp felles | Sluk | |

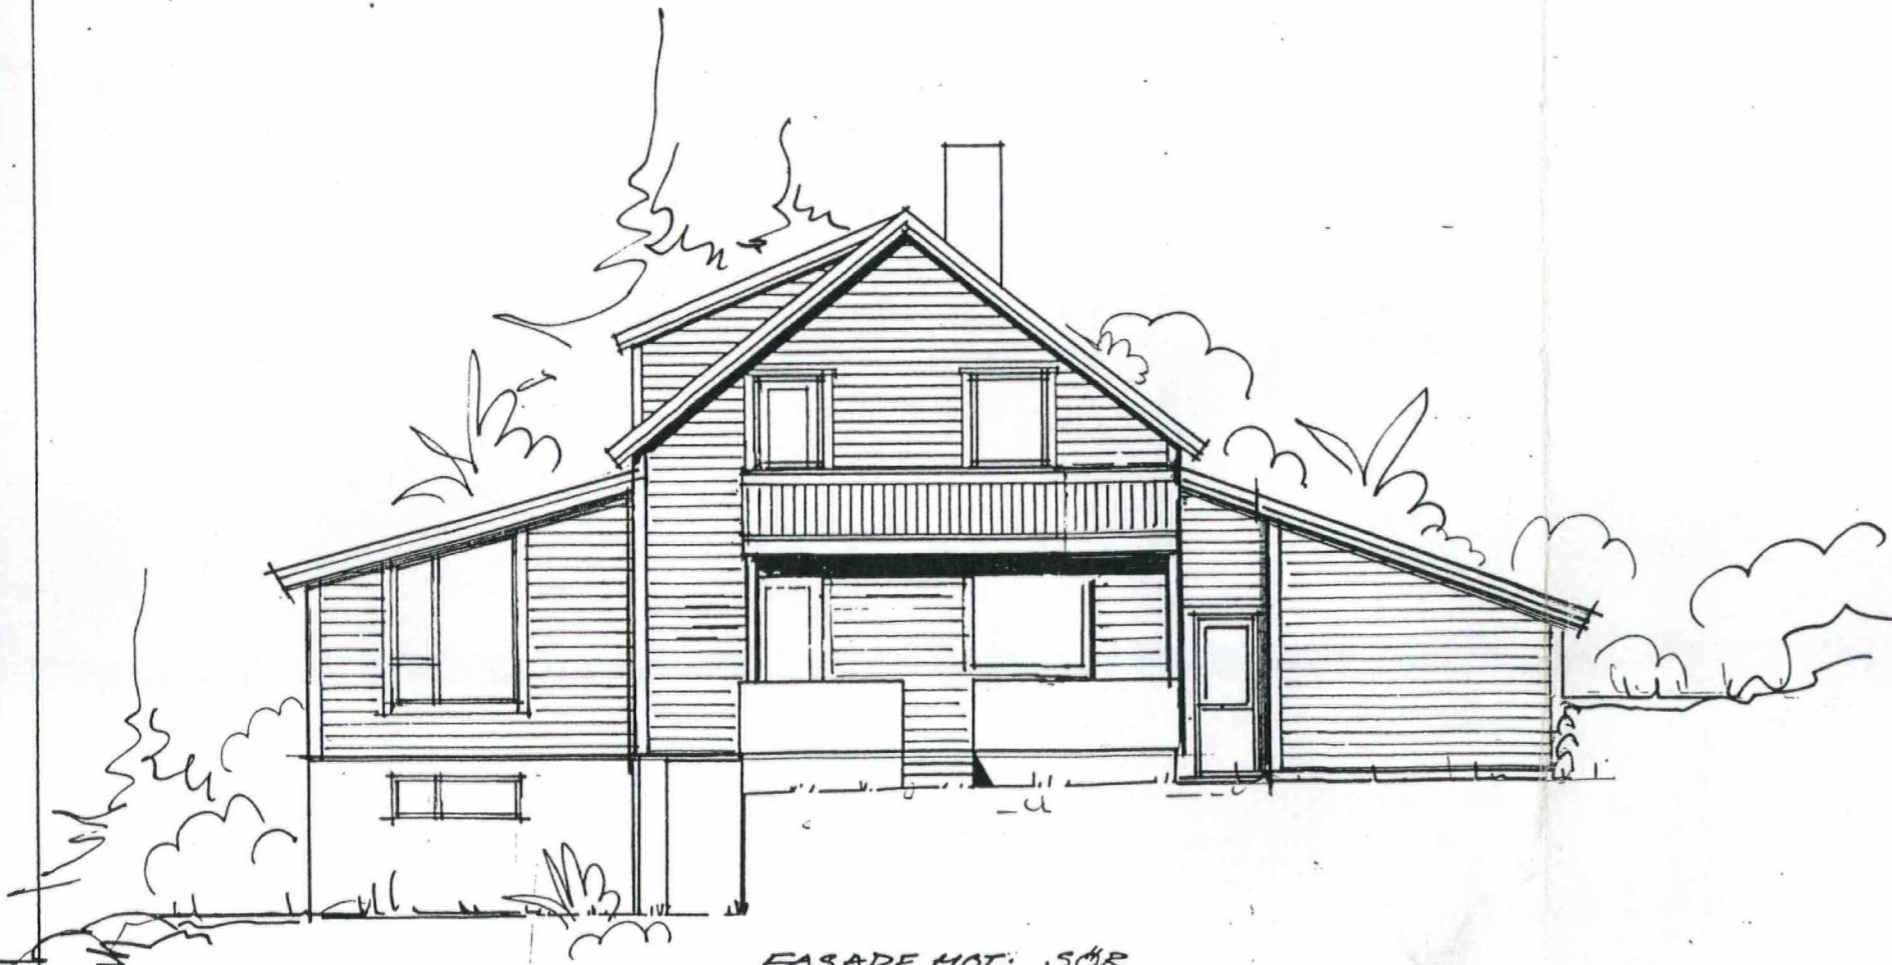
FASADE MOT: SØR

LEIF GUNNAR SKEIE	
GRANSTAD ^{Dalereien} 302	4329 SANDNES.
Forus Arkitektene	HÅL 1:100 (Gr. 1. Bnr 33) dgn. 23/9-03 JS.

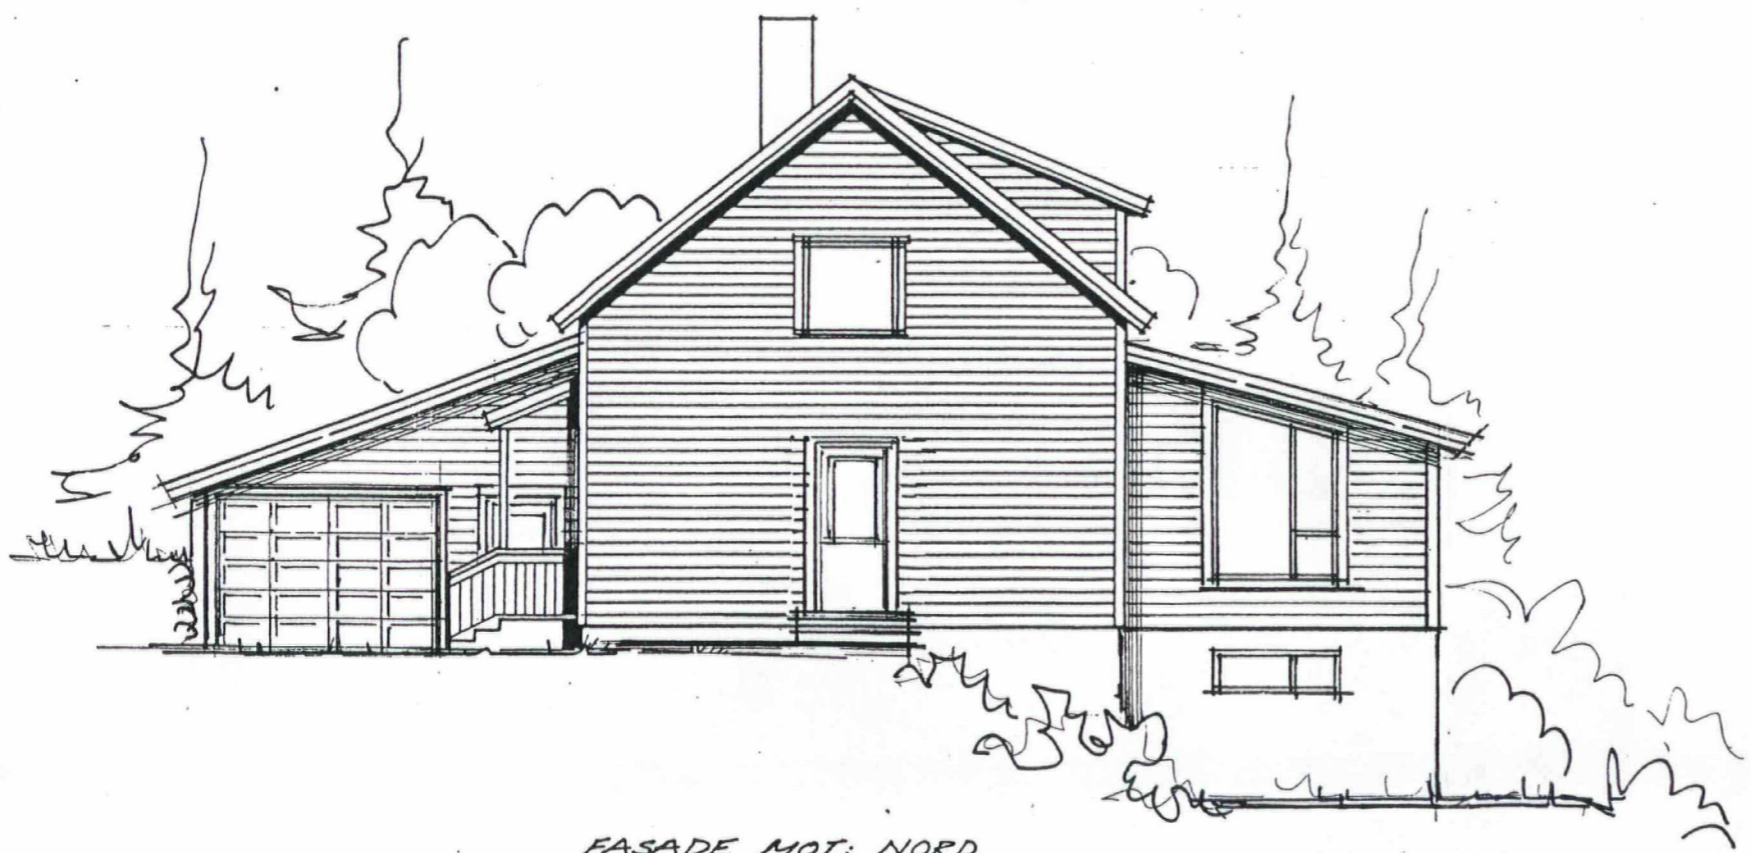
FASADE MOT: NORD

Tilbygg / OMBYGGING.

LEIF GUNNAR SKEIE	
GRAMSTAD 4329	SANDNES.
Forus Arkitektene	MÅL 1:100
	Legn. 23/9-03 JS.

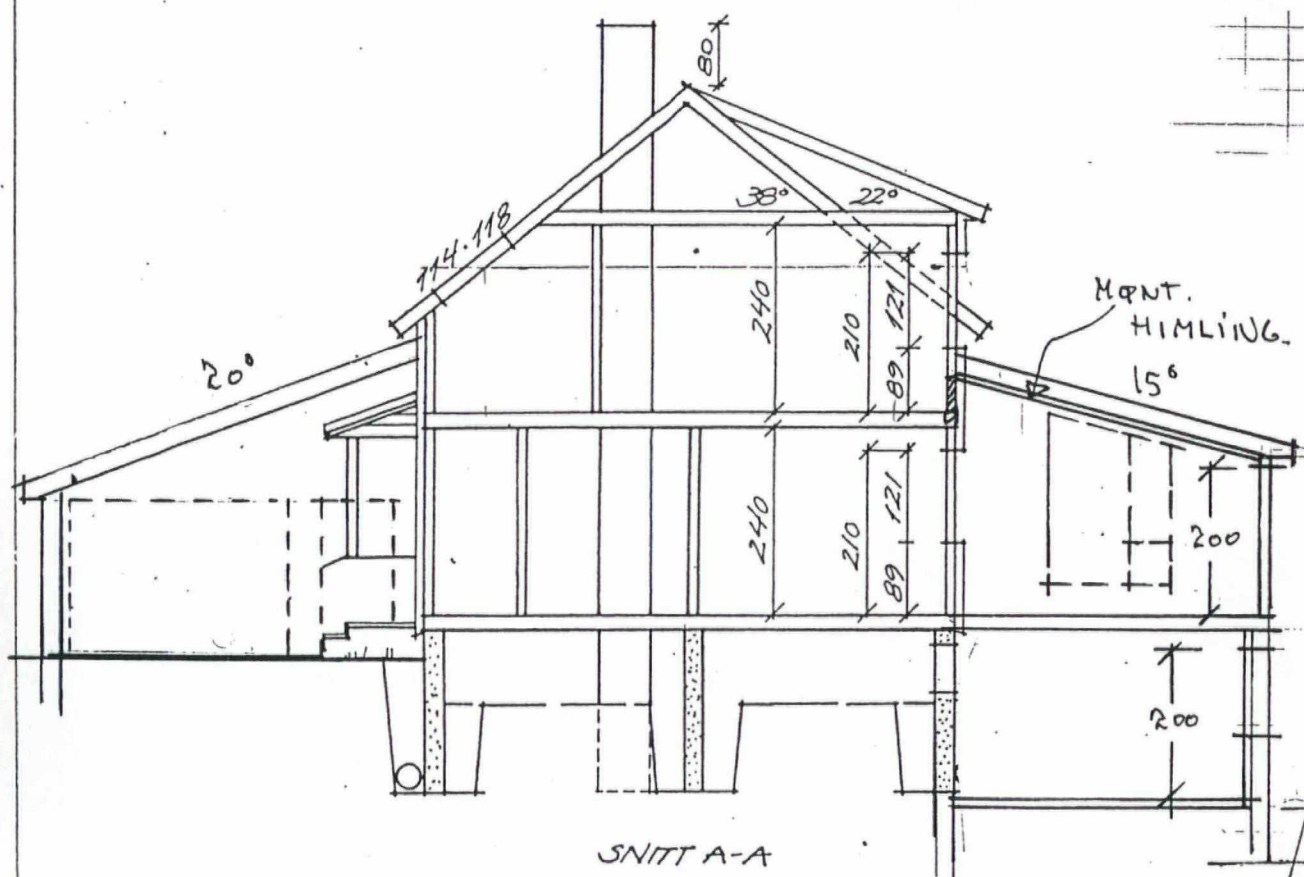
Tilbygg. EKS. BOLIG. Tilbygg.

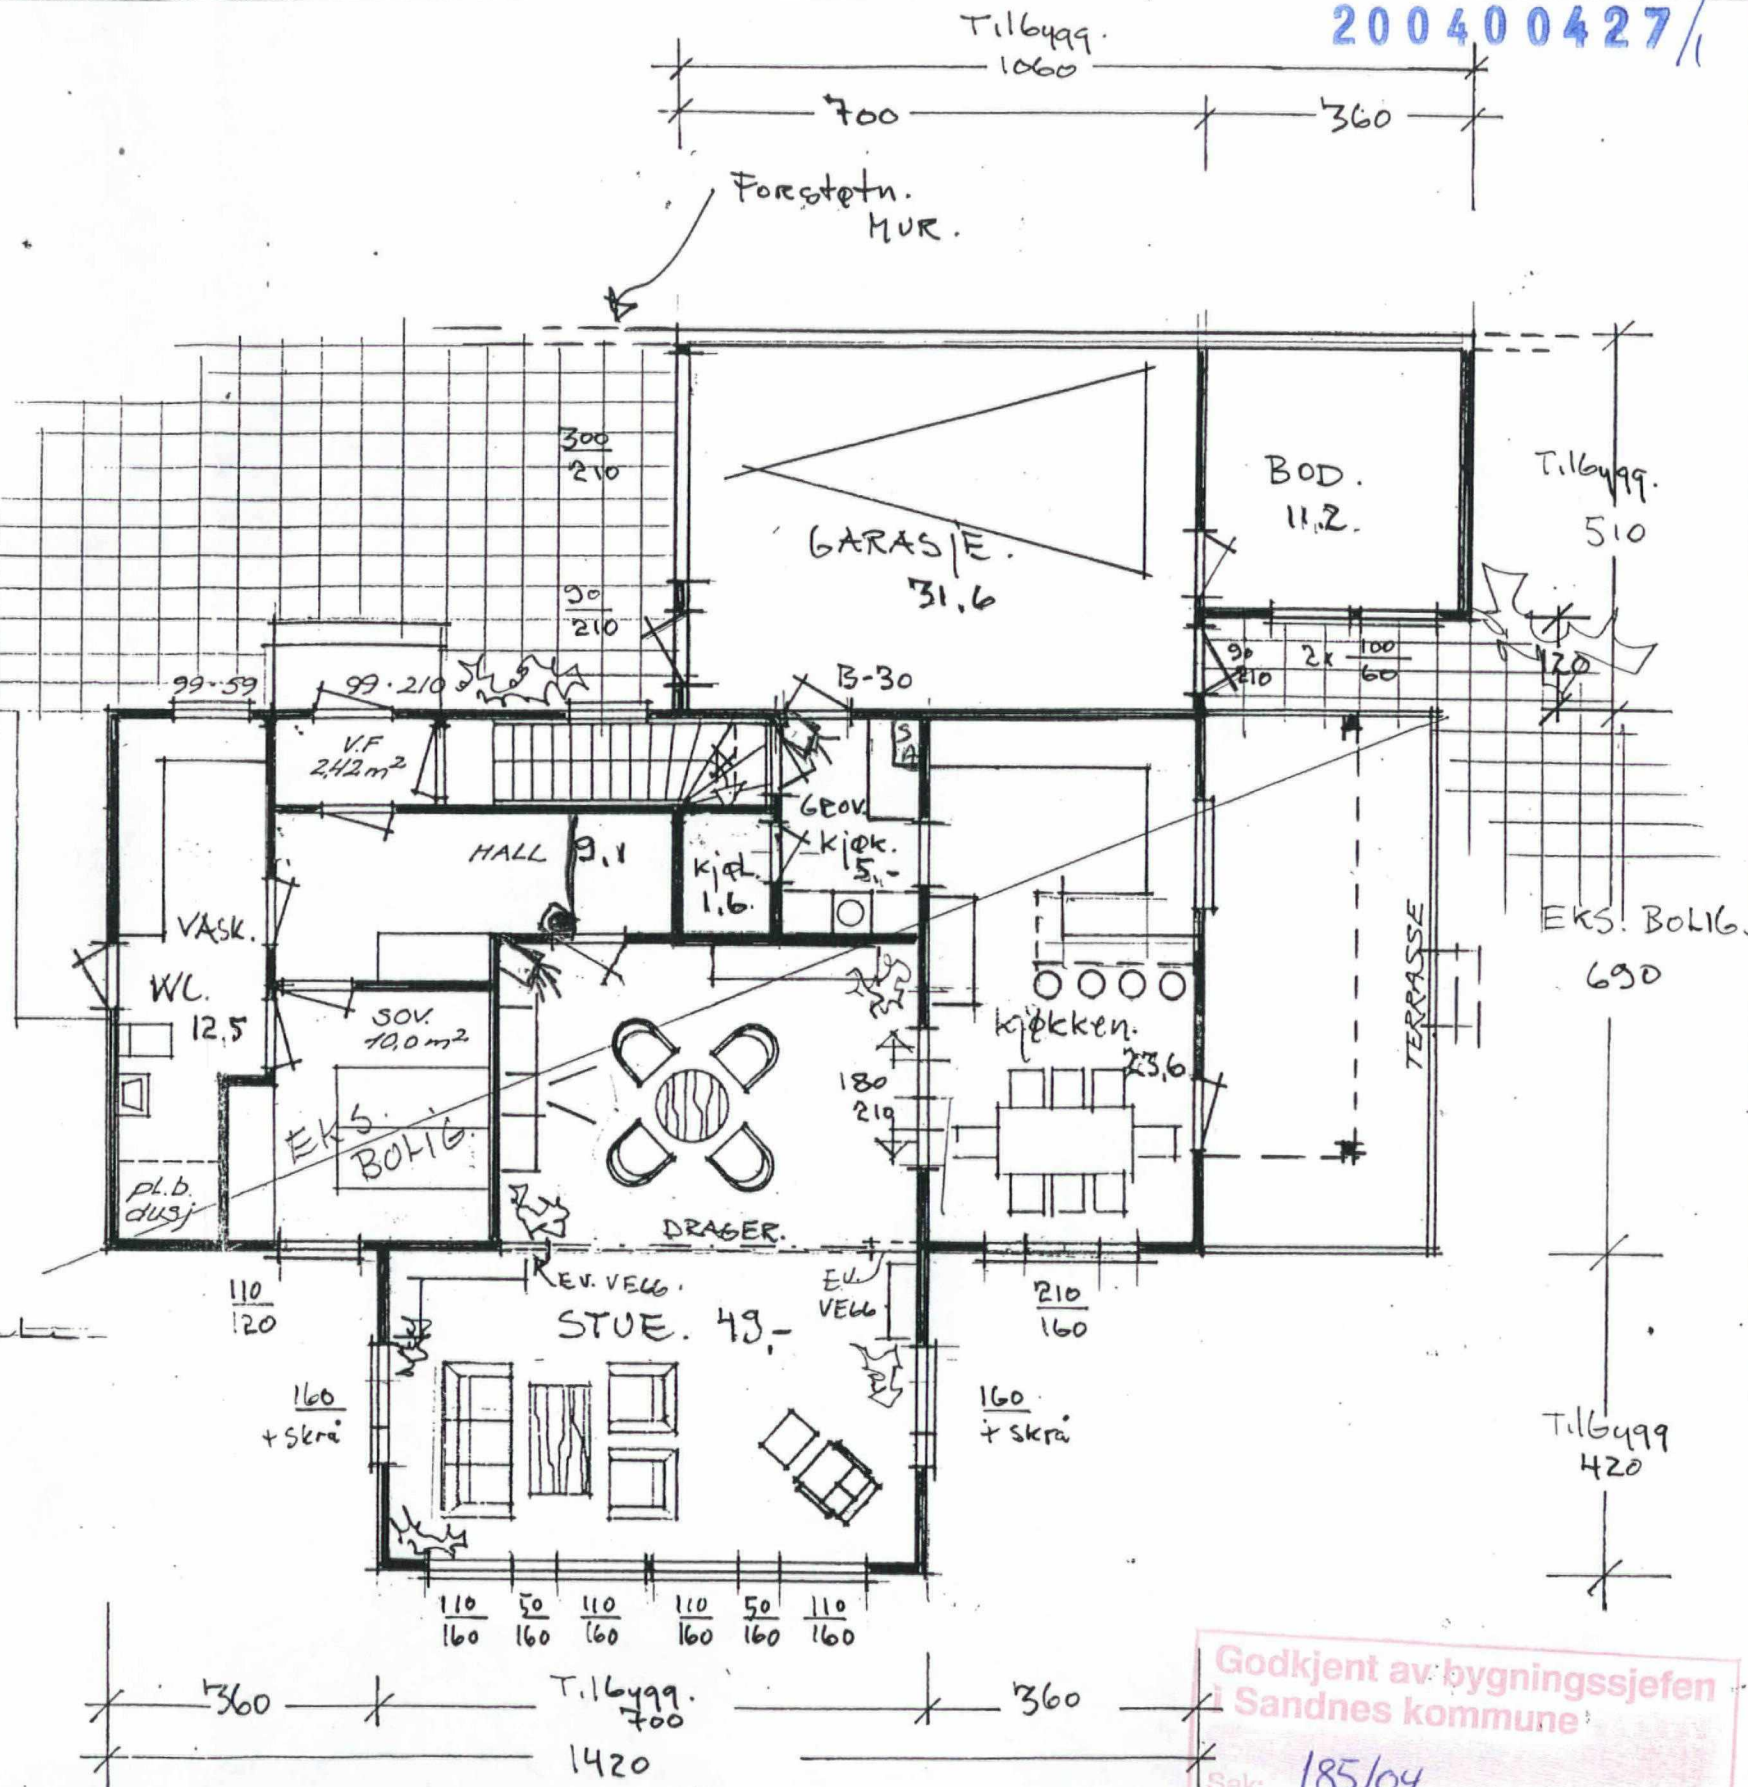
Tilbygg / OMBYGGING.
GR. flate tilbygg = 79. m²

LEIF GUNNAR SKEIE	
GRAMSTAD 4329 SANDNES.	
Forus Arkitektene	HÅL 1:100
	dat. 23/9-03.
