# Tilstandsrapport

## Fritidsbolig - hytte

Uvdalvegen 721  
3803 BØ I TELEMARK  
Gnr./Bnr.: 36/6  
Midt-Telemark kommune

Rapportdato: 15.05.2026  
Befaringsdato: 11.05.2026  
Referansenummer: 15082004

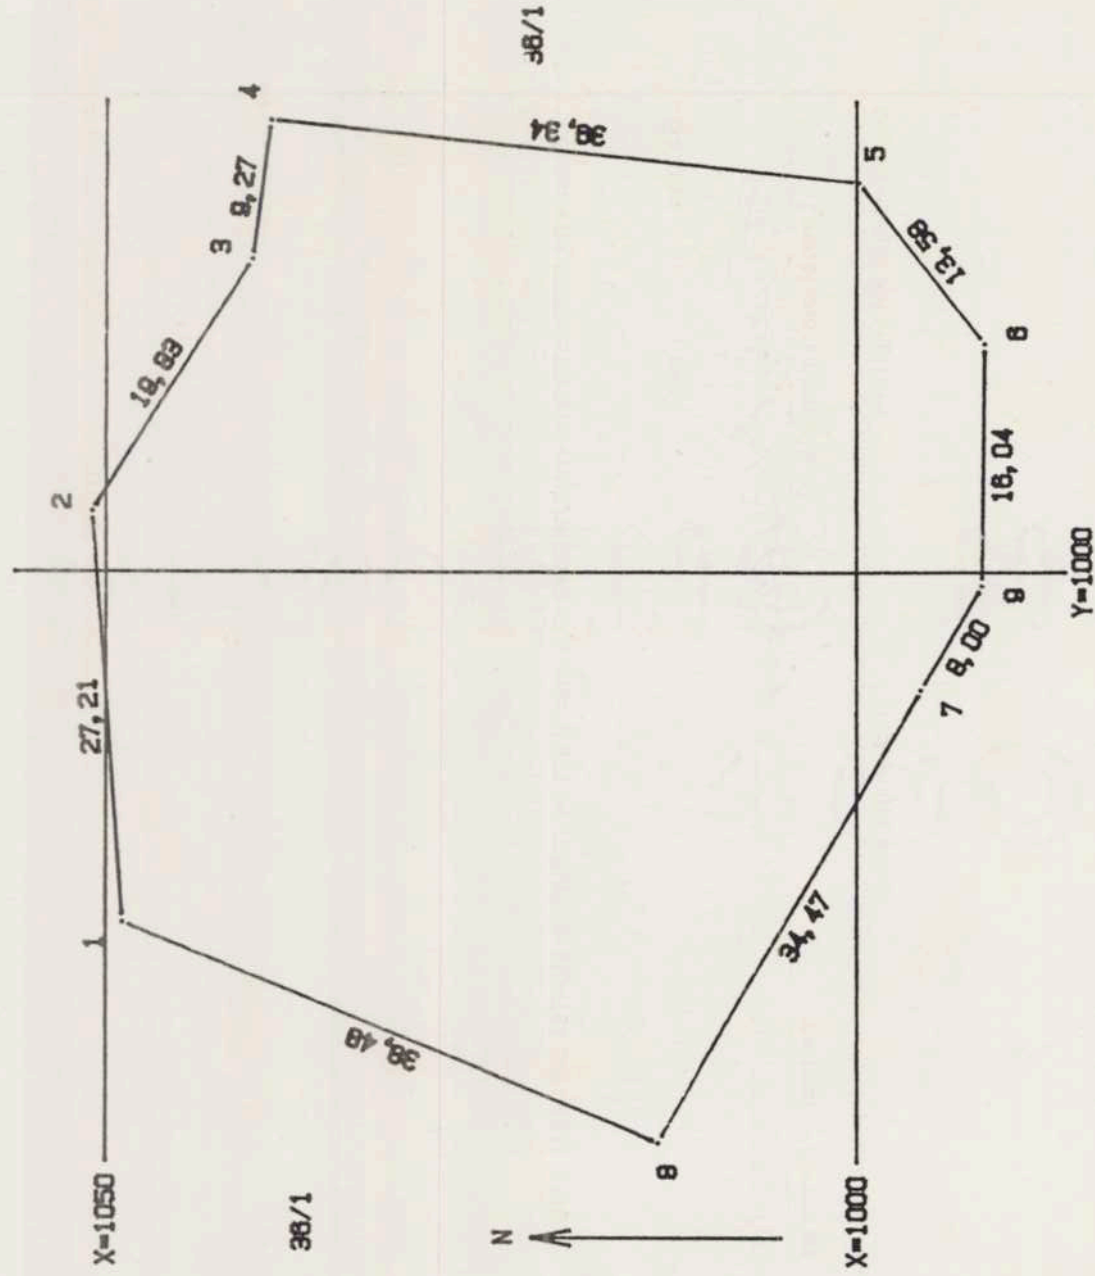
Punkt	X	Y	merking	lengde
LOKAL 1	1048,86	976,91	Bolt i fjel	27,21
LOKAL 2	1050,94	1004,04	Bolt i fjel	19,83
LOKAL 3	1040,18	1020,70	Bolt i fjel	9,27
LOKAL 4	1038,98	1028,88	Bolt i fjel	36,34
LOKAL 5	999,85	1025,81	Bolt i fjel	13,58
LOKAL 6	991,49	1015,11	Bolt i jord	16,04
LOKAL 8	981,70	998,08	Ikkje merka	9,00
LOKAL 7	995,75	992,18	Bolt i jord	34,47
LOKAL 8	1013,20	962,45	Bolt i jord	36,48
