Selveier Enebolig
Taranger 6
5384 Torangsvåg

Boligens tekniske tilstand:

OM EIERSKIFTERAPPORT™

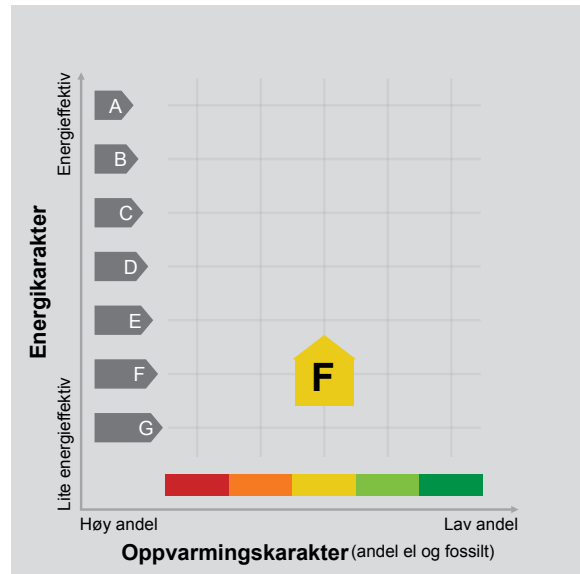
Energimerket angir boligens energistandard. Energimerket består av en energikarakter og en oppvarmingskarakter, se i figuren. Energimerket symboliseres med et hus, hvor fargen viser oppvarmingskarakter, og bokstaven viser energikarakter.

Energikarakteren angir hvor energieffektiv boligen er, inkludert oppvarmingsanlegget. Energikarakteren er beregnet ut fra den typiske energibruken for boligtypen. Beregningene er gjort ut fra normal bruk ved et gjennomsnittlig klima. Det er boligens energimessige standard og ikke bruken som bestemmer energikarakteren. A betyr at boligen er energieffektiv, mens G betyr at
