Kaptein Mejlænders gate 1F

Tilstandsrapport

Rekkehus

Kaptein Mejlænders gate 1 F
4026 STAVANGER
Gnr./Bnr.: 59/710
Stavanger kommune

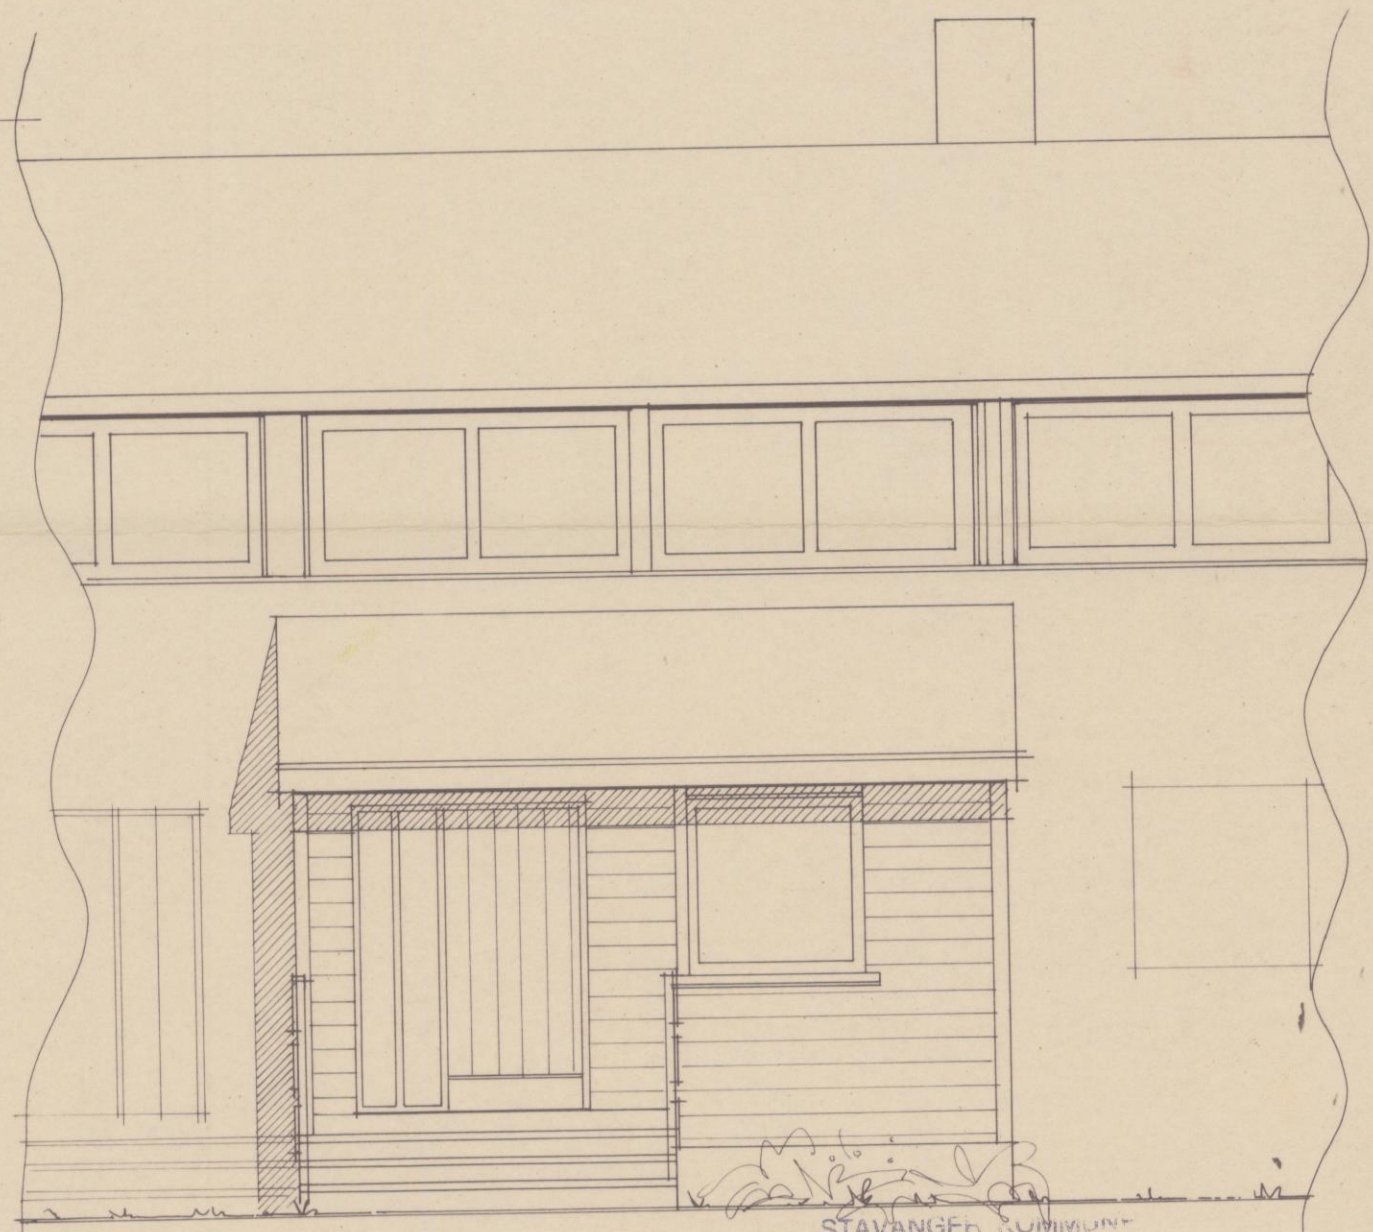
FASADE MOT ØST

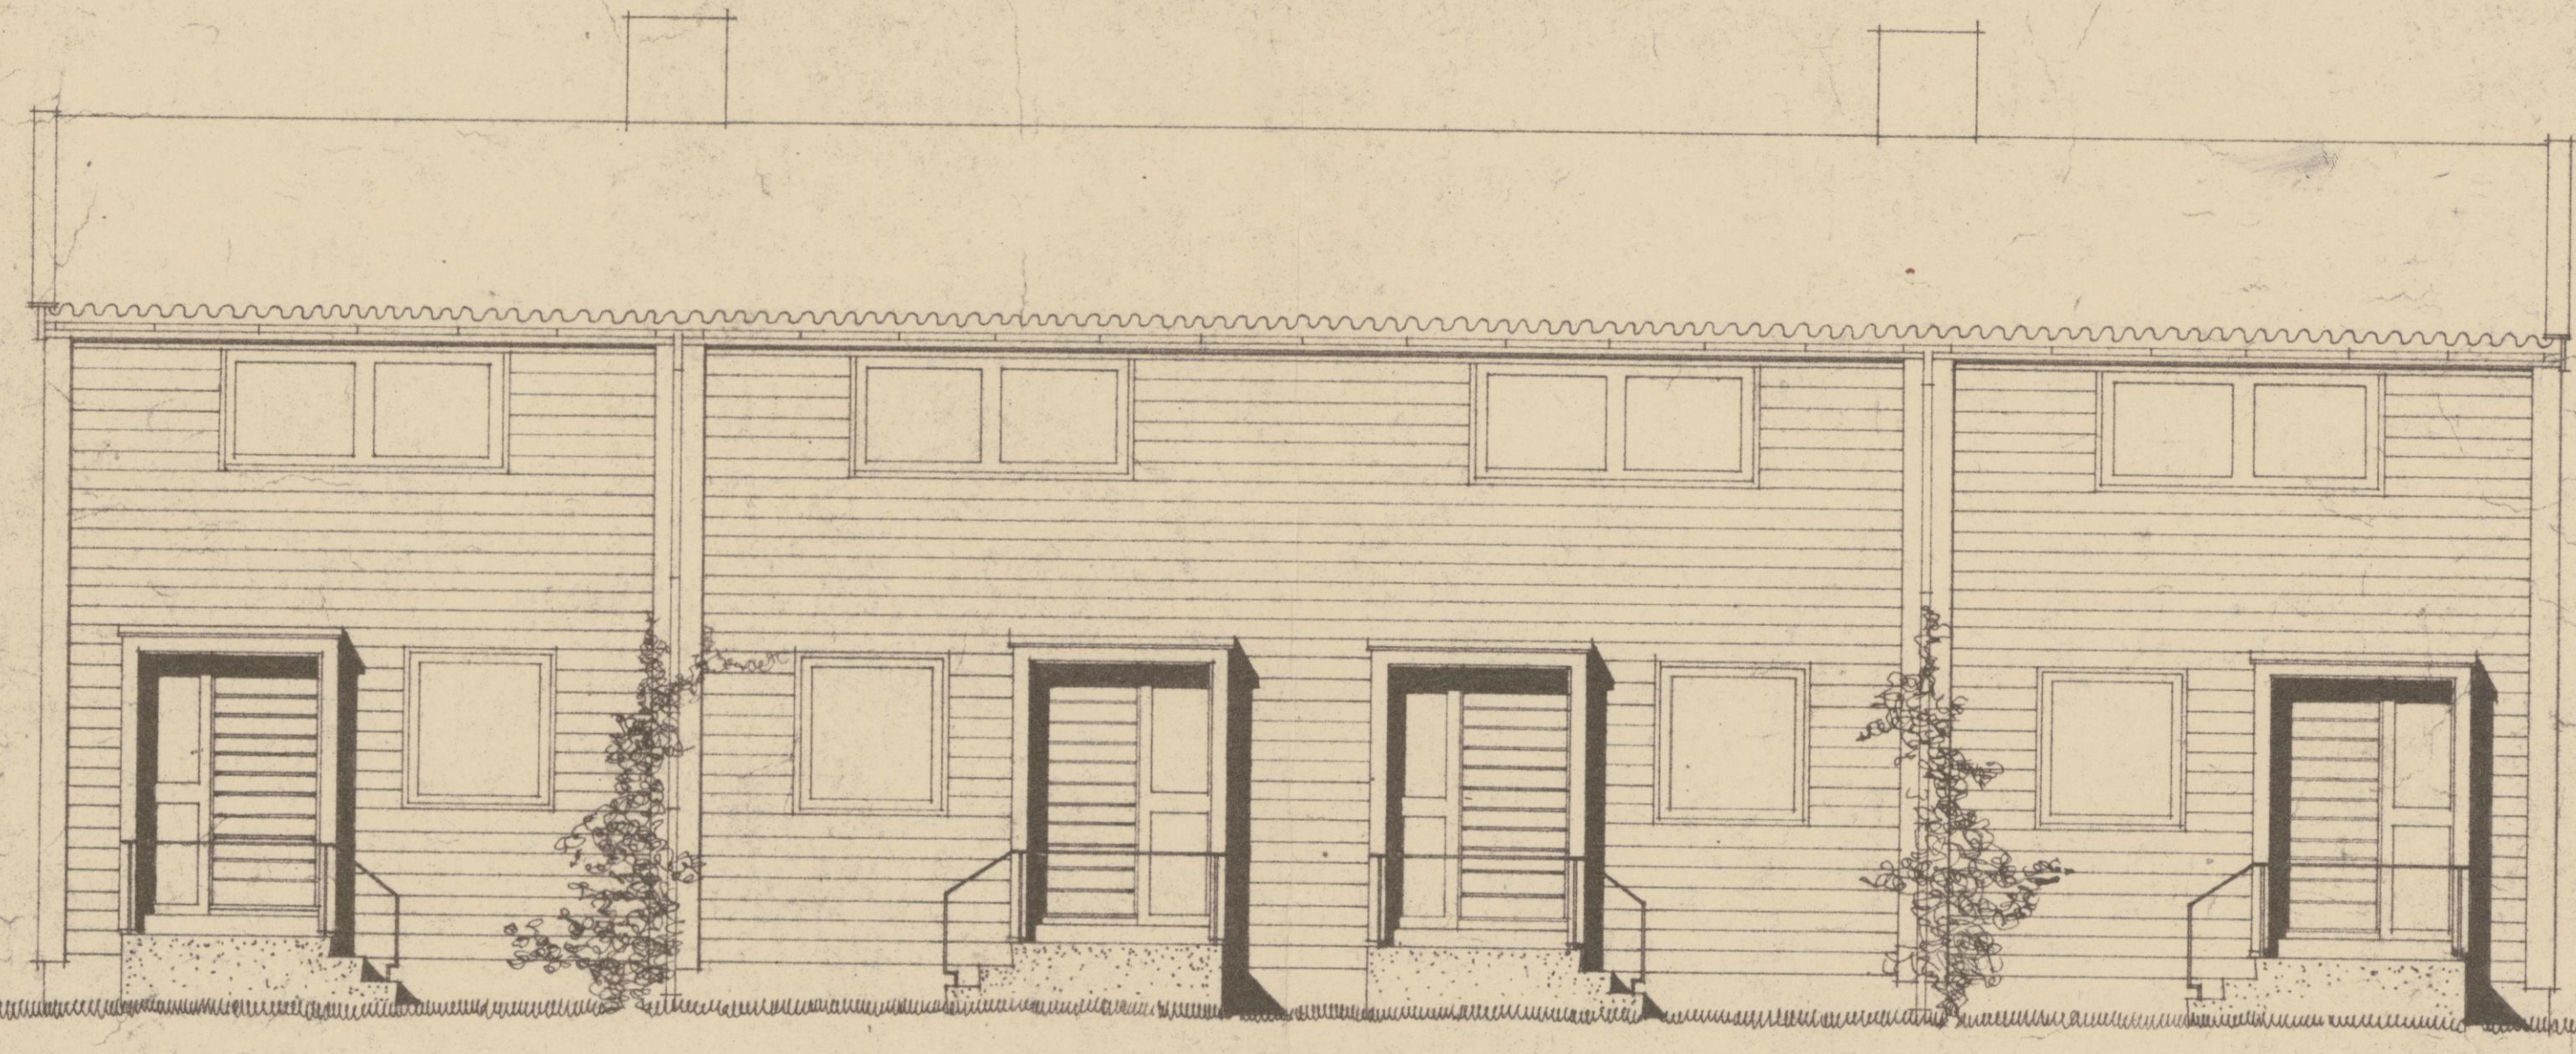
Mot øst.

4. MANNIS - BOLIG. TYPE F.
Leilighetstype 2x42 m²
Inngangsfasade, mål 1:50
Espind Retzius arkitekt M.A.S.
