Andelsleilighet
Adjunkt Arentz gate vest 23
3717 Skien

Boligens tekniske tilstand:

OM EIERSKIFTERAPPORT™

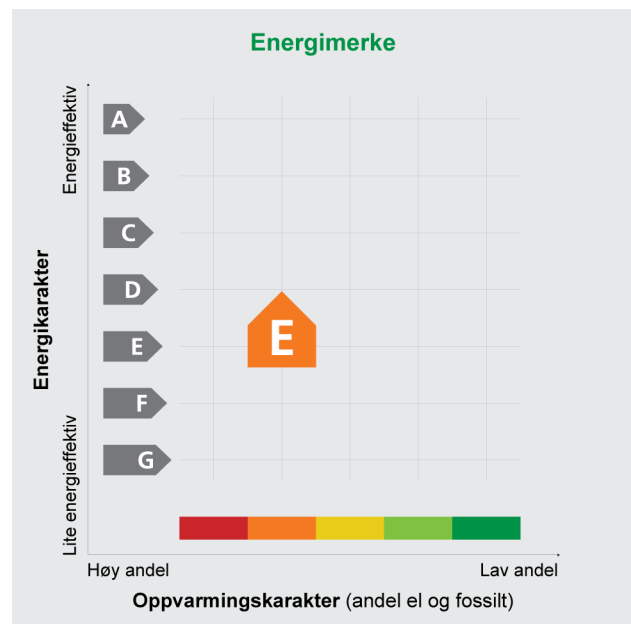
ENERGIATTEST

Adresse	Adjunkt Arentz gate vest 23
Postnr	3717
Sted	SKIEN
Andels-/leilighetsnr.	4397 /
Gnr.	300
Bnr.	60
Seksjonsnr.	
Festenr.	
Bygn. nr.	
Bolignr.	
Merkenr.	A2021-1343699
Dato	21.12.2021

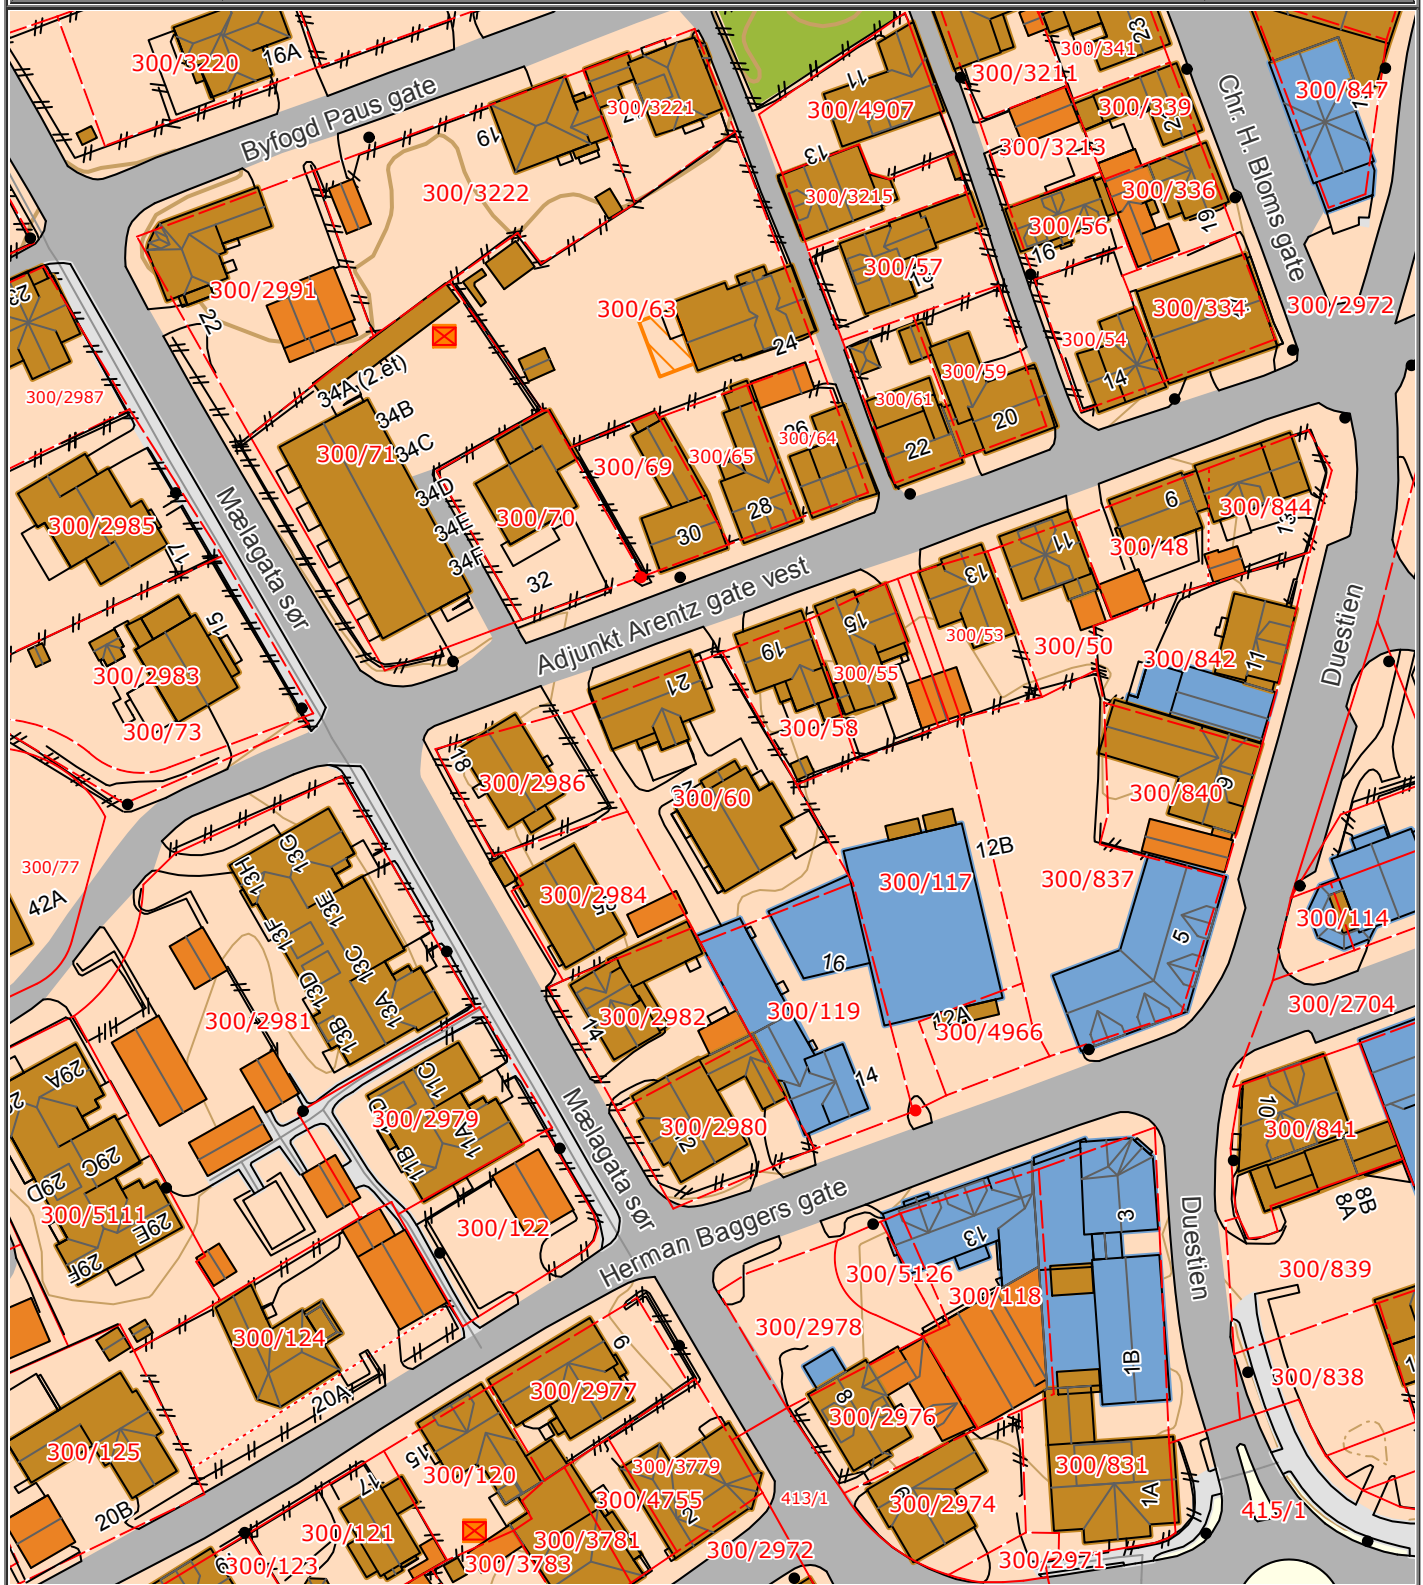
Eiendom:	Gnr: 0	Bnr: 0	Fnr: 0		Snr: 0
		Adresse:				
Hj.haver/Fester:						
SKIEN KOMMUNE	Dato: 12/5-2026 Sign:				Målestokk 1:1000	
	Adj. Arentz gate 23
