Enebolig
Mølleroddveien 9
1673 Kråkerøy

Boligens tekniske tilstand:

OM EIERSKIFTERAPPORT™

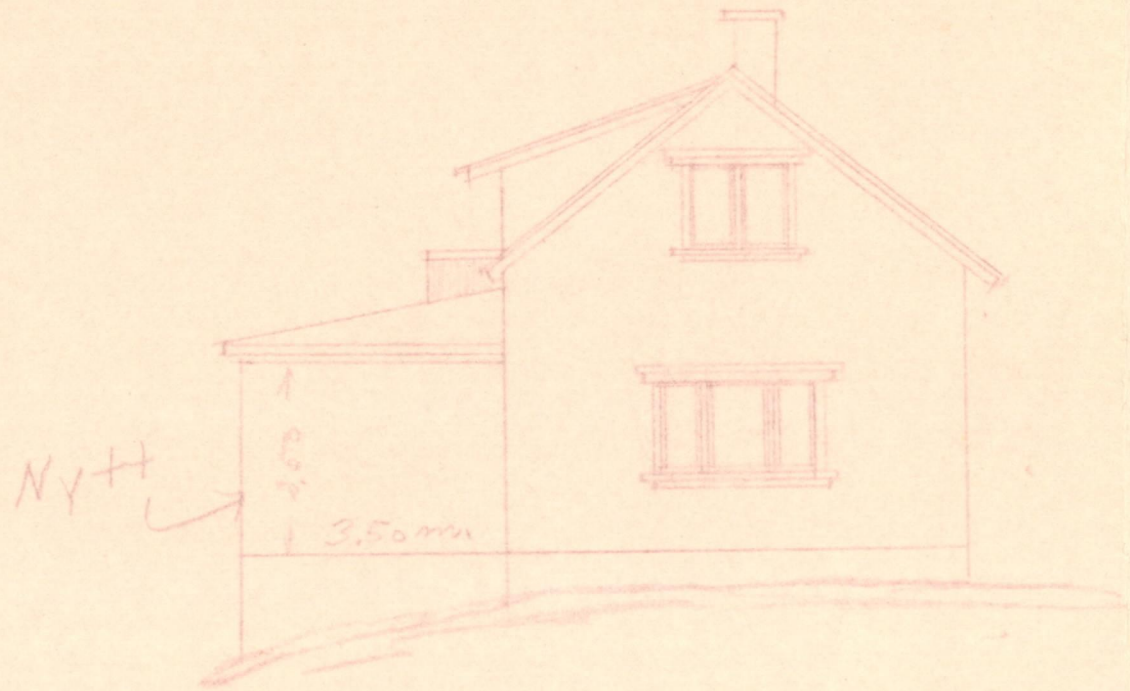
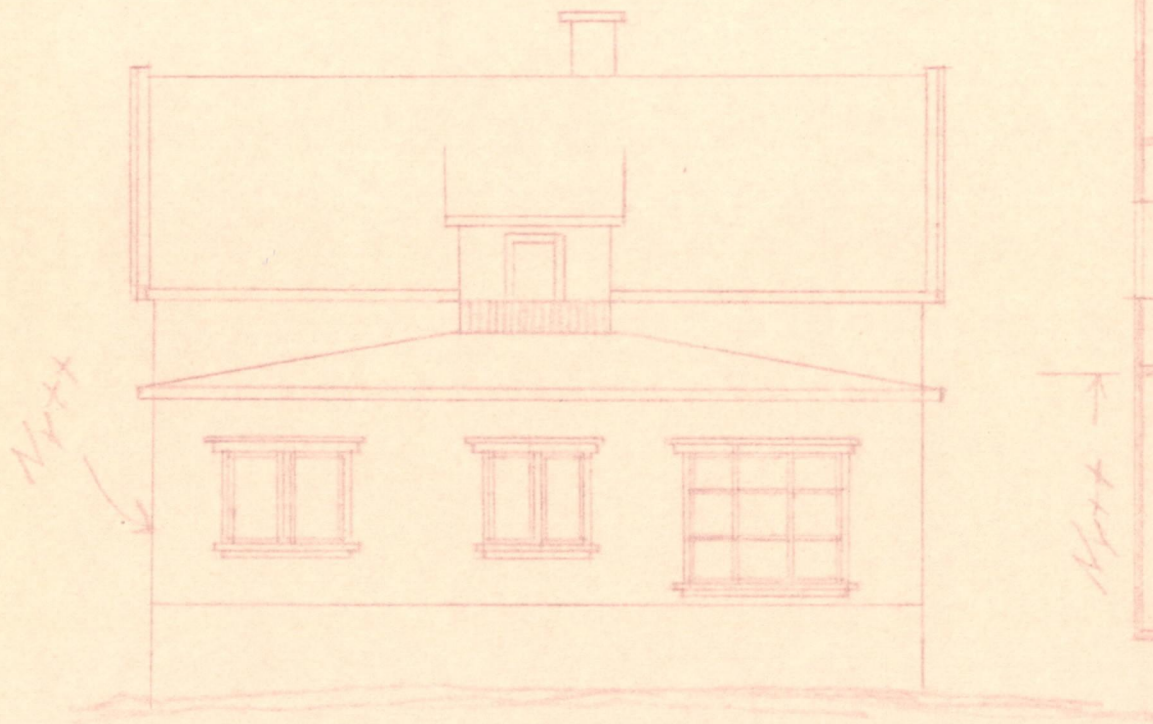
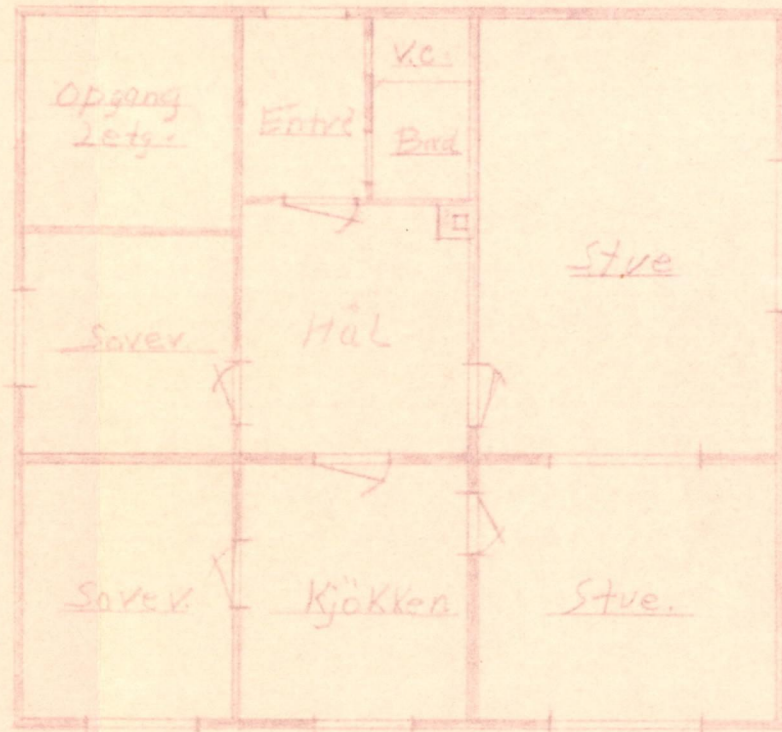
Mål 1:100

Tilbygg for

Therwaldsen

Møllervold 9 Krakerøy

Nytt bygning.

10.10 m.

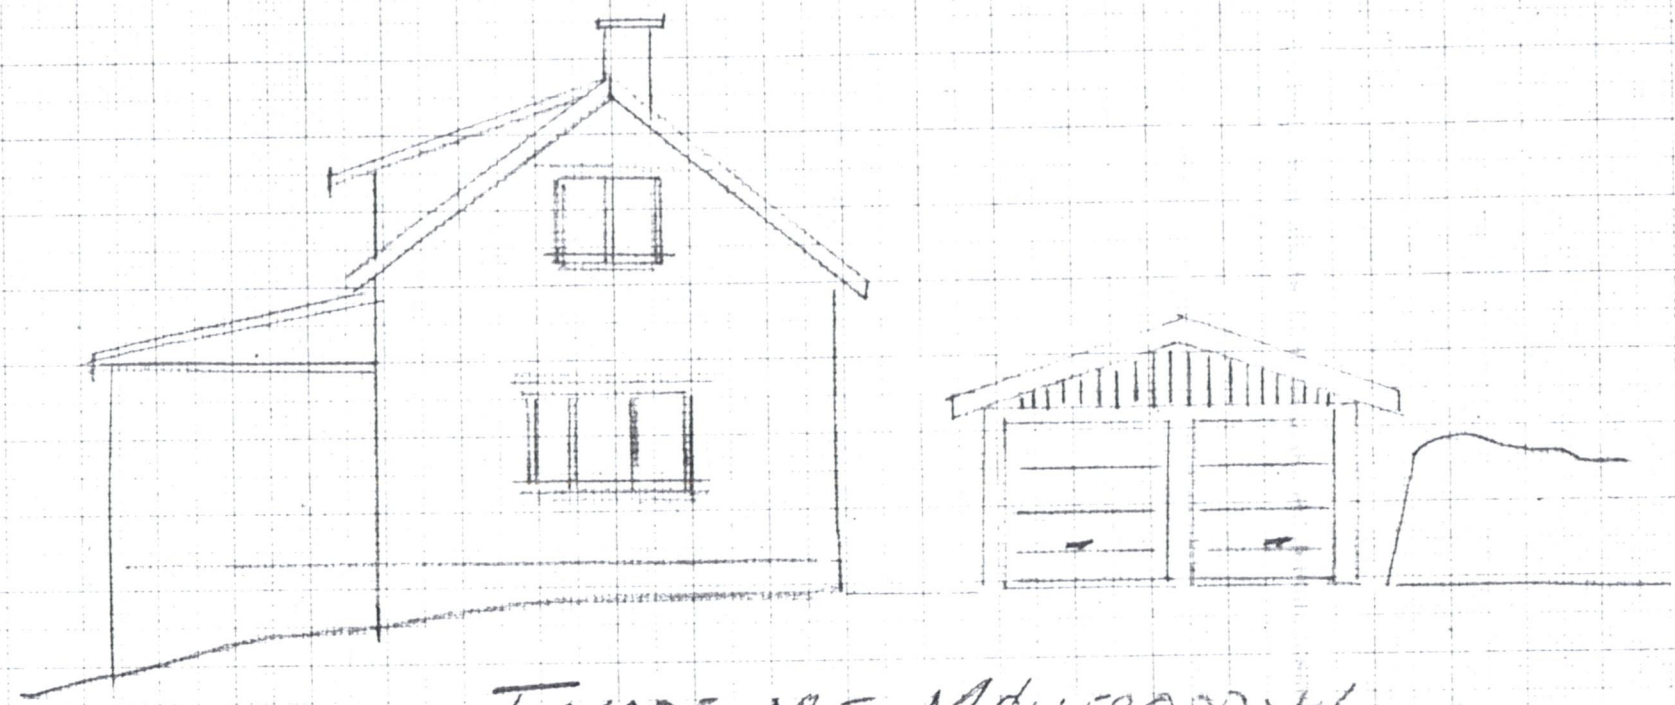
FASADE MOT MÖLLERODDVN.
1:100

GARASJE
L. THORVALDSEN
MÖLLERODDVN. 9
KRÅKERØY

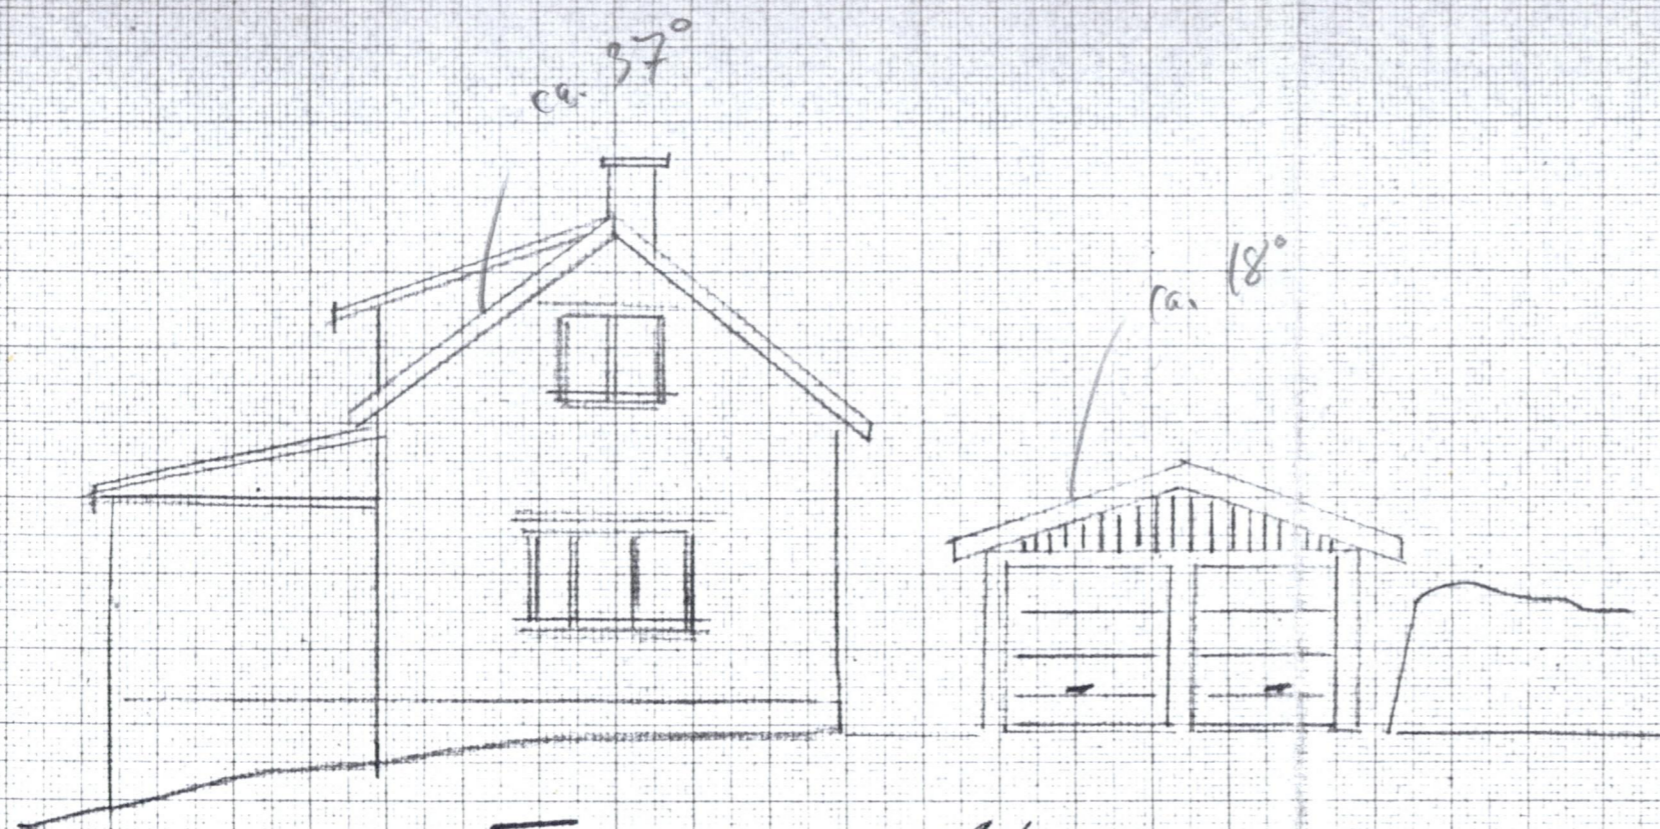
FASADE MOT MØLLERODDVN.
1:100

39/11-55
GARASJE
L. THORVALDSEN
MØLLERODDVN. 9
KRÅKERØY

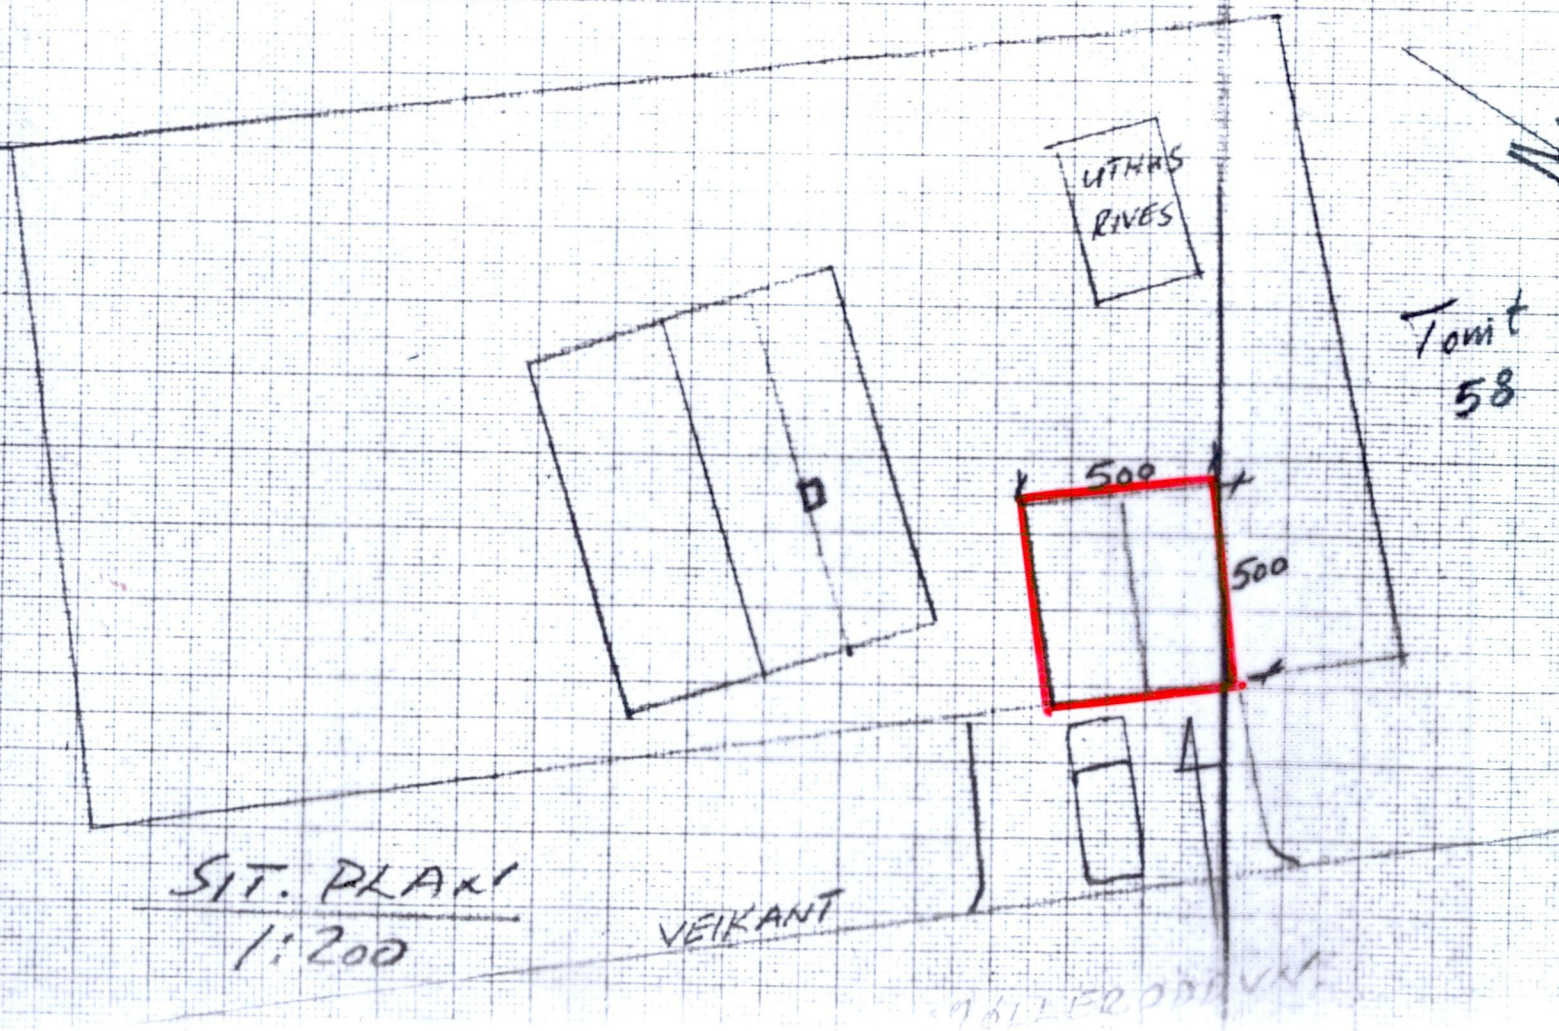
SIT. PLAN!
1:200

VEIKANT
