Tilstandsrapport

Enebolig

Blåberget 18
9540 TALVIK
Gnr./Bnr.: 11/132
Alta kommune

Rapportdato: 26.05.2026
Befaringsdato: 22.05.2026
Referansenummer: 15082599

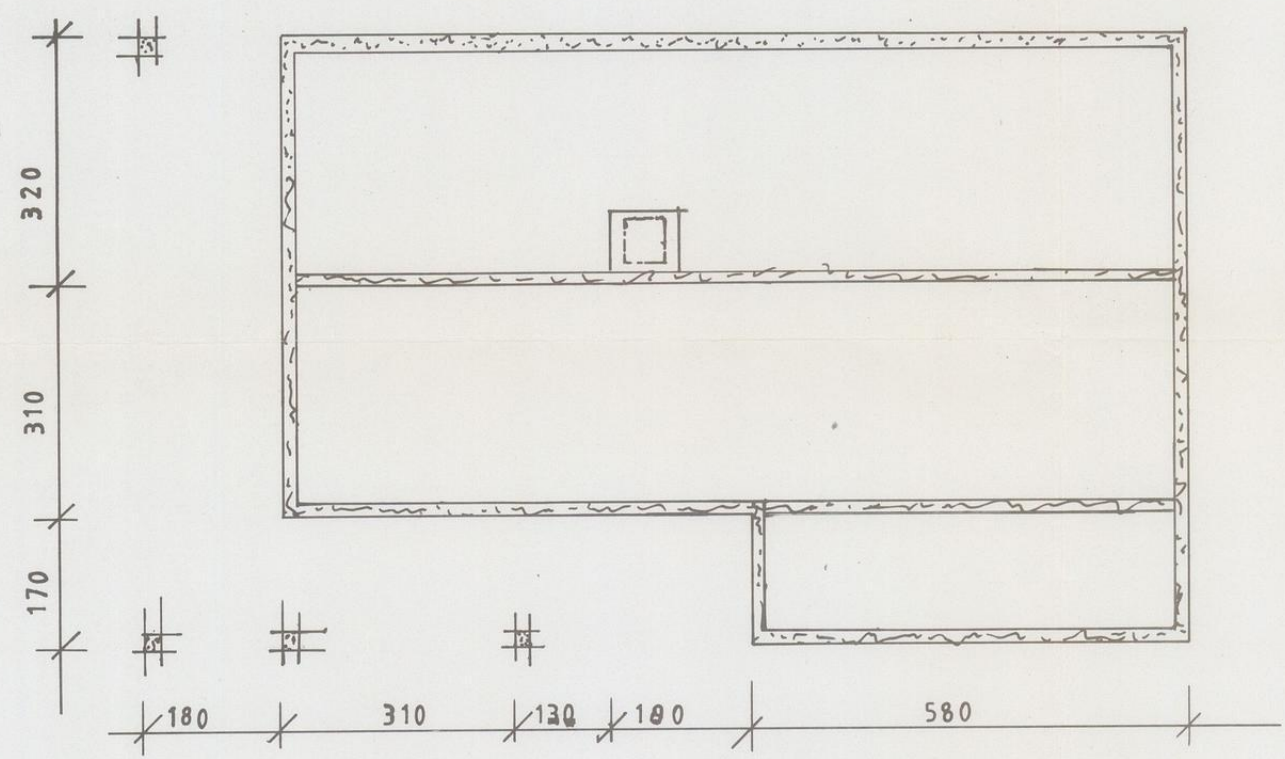
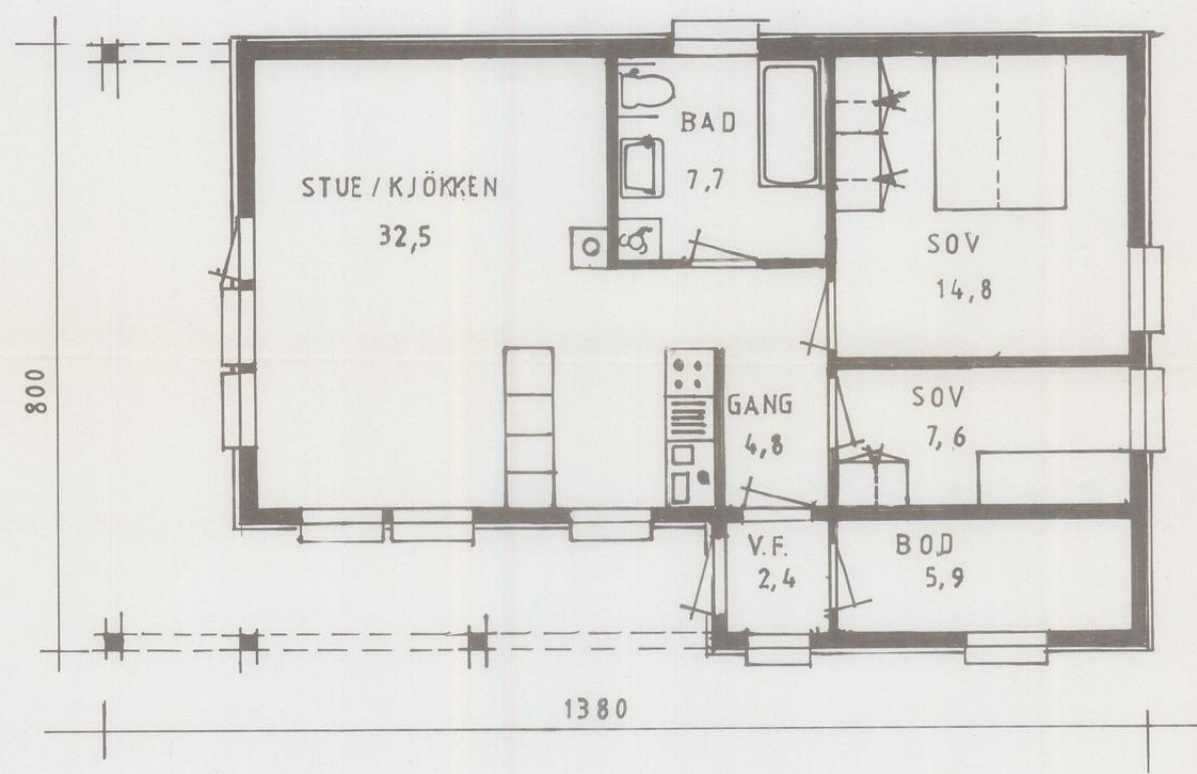
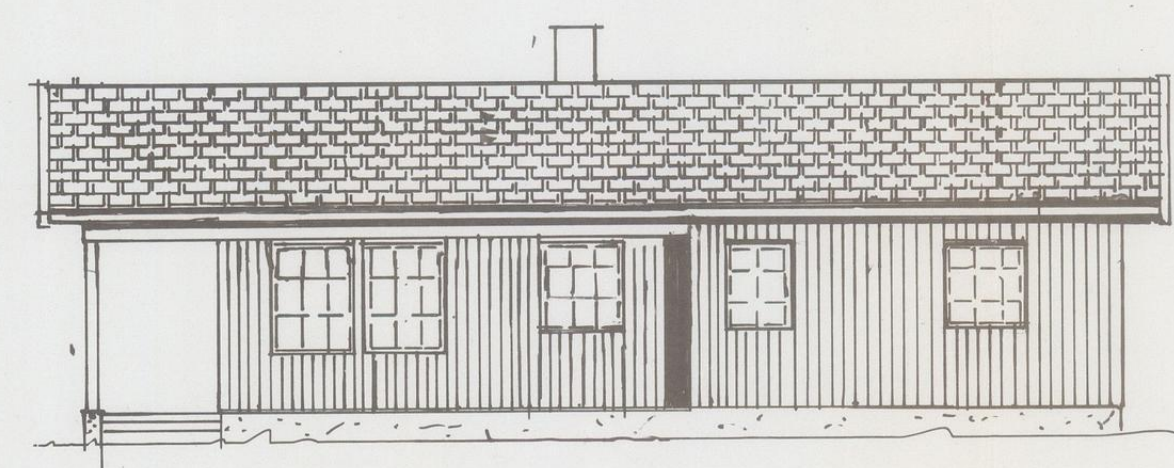
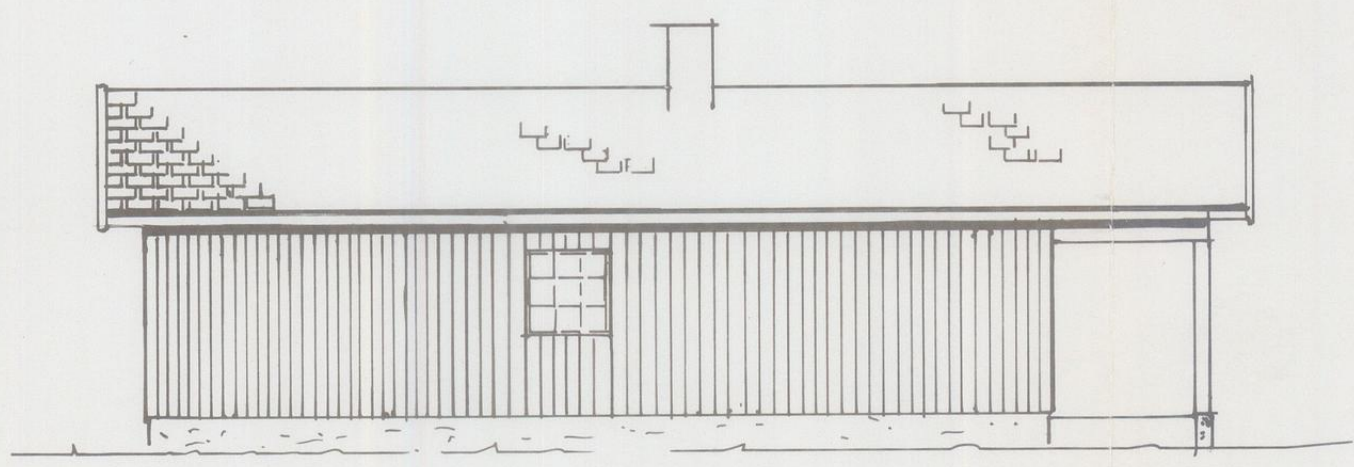
AREAL:
 BRUKSAREAL (BRA) 110,4 M²
 BEREGNET AREAL (BA) 82 M²

$$\begin{aligned}
 & \text{BRA} - 6,0 \cdot 11,75 = 70,20 \text{ m}^2 \\
 & + 5,5 \cdot 1,7 = 9,35 \\
 & \hline
 & 79,55 \text{ m}^2
 \end{aligned}$$
