# Tilstandsrapport

## Enebolig

Måsesvingen 24  
9512 ALTA  
Gnr./Bnr.: 26/212  
Alta kommune

Rapportdato: 15.06.2026  
Befaringsdato: 08.06.2026  
Referansenummer: 15082822

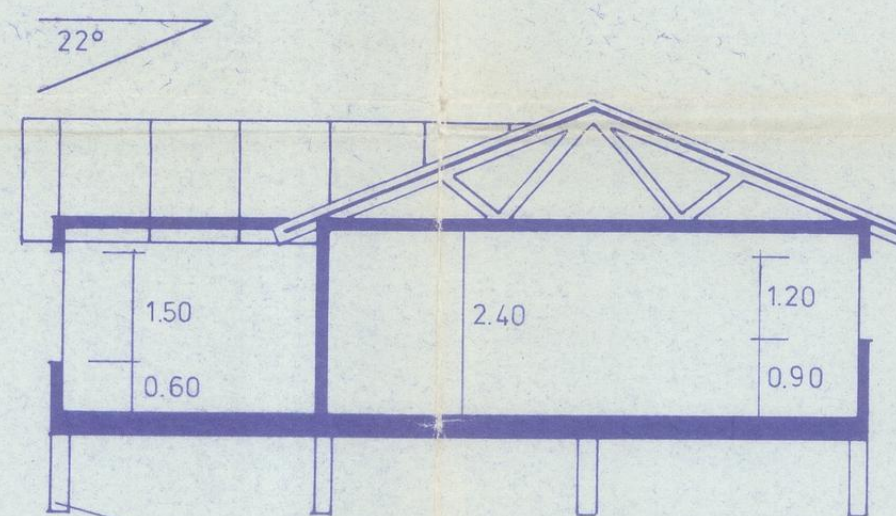
SNITT:

SØKKLER FØRES TIL FJELL ELLER  
FRØSTFRI DYBDE.

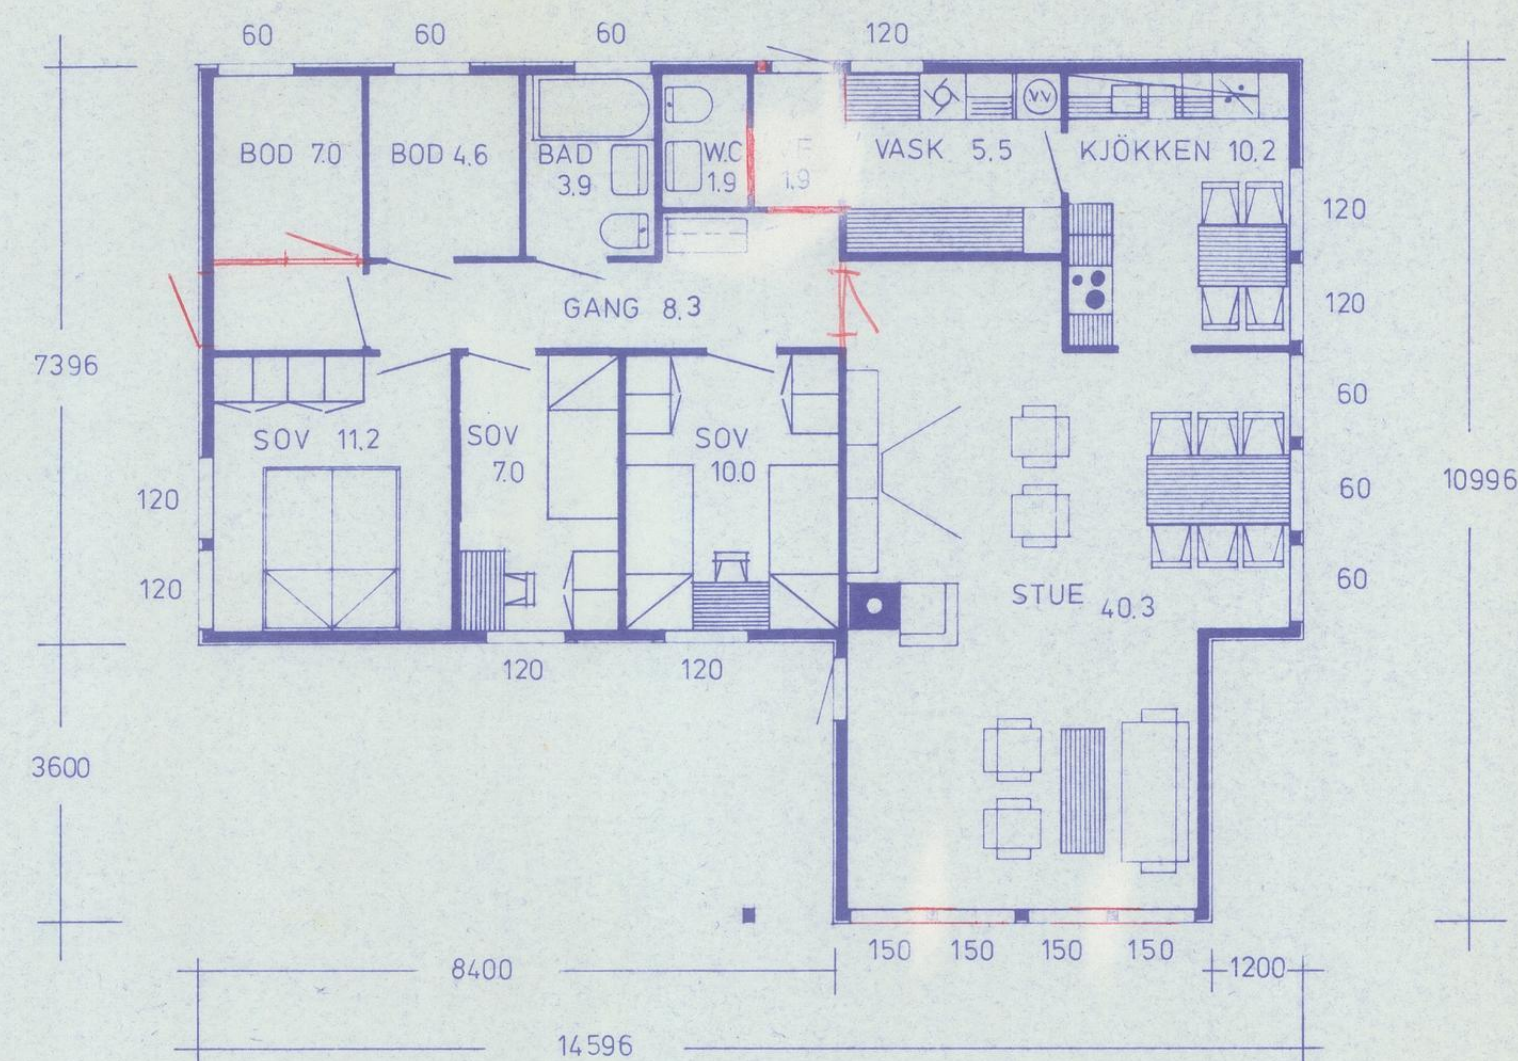
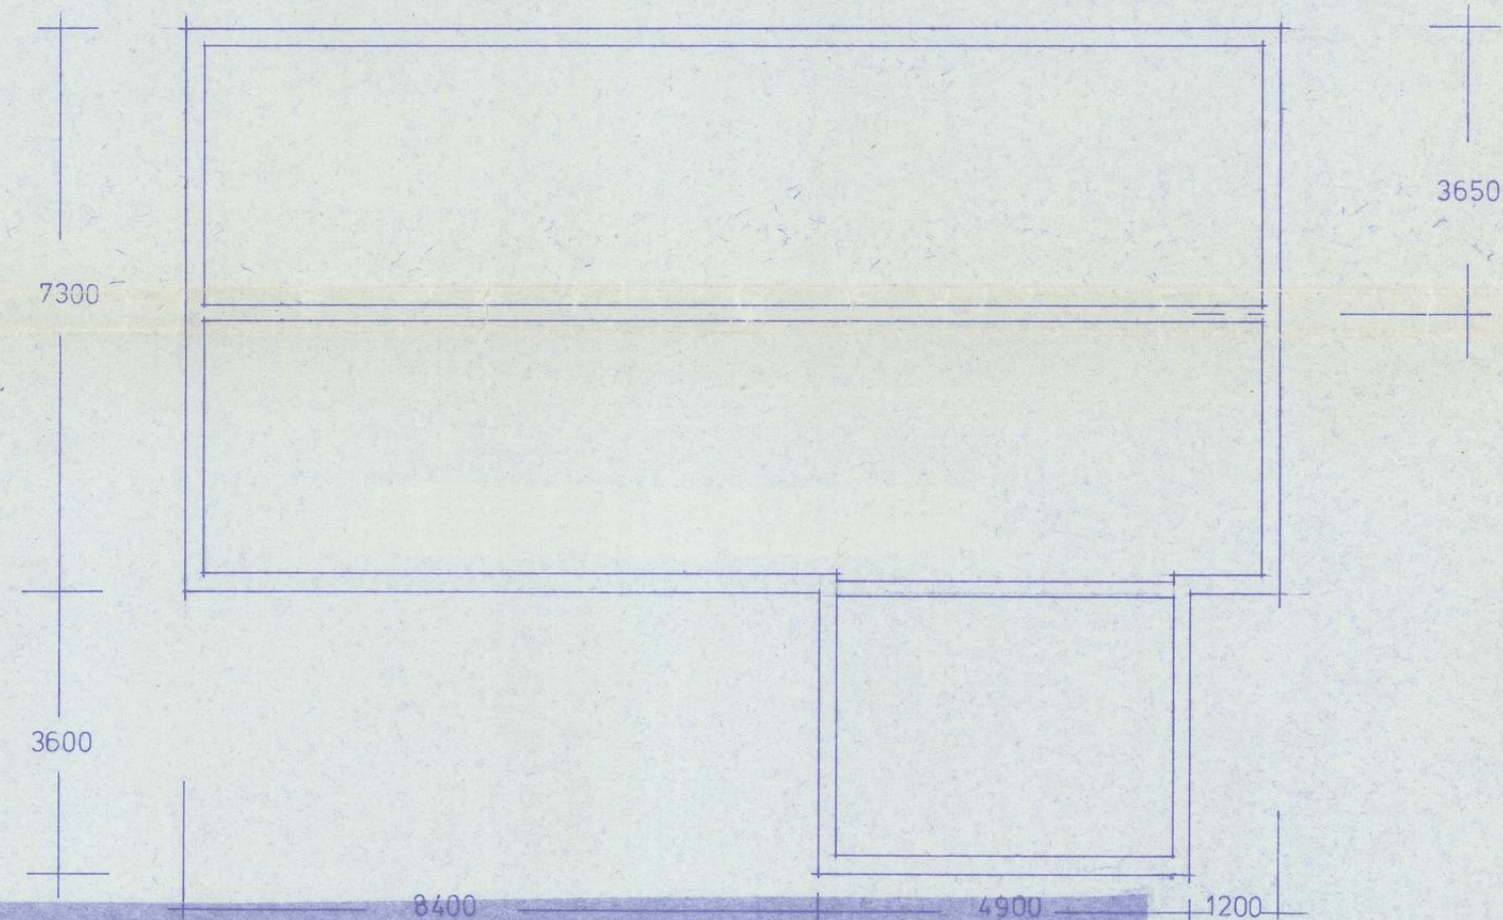
HUSTYPE: 4 - roms kjellerløs enebolig i vinkel, for flatt terreng. Inngang bak. 5 sengeplasser.
