# Ellsworths gate 52

# Tilstandsrapport

# Arealberegninger

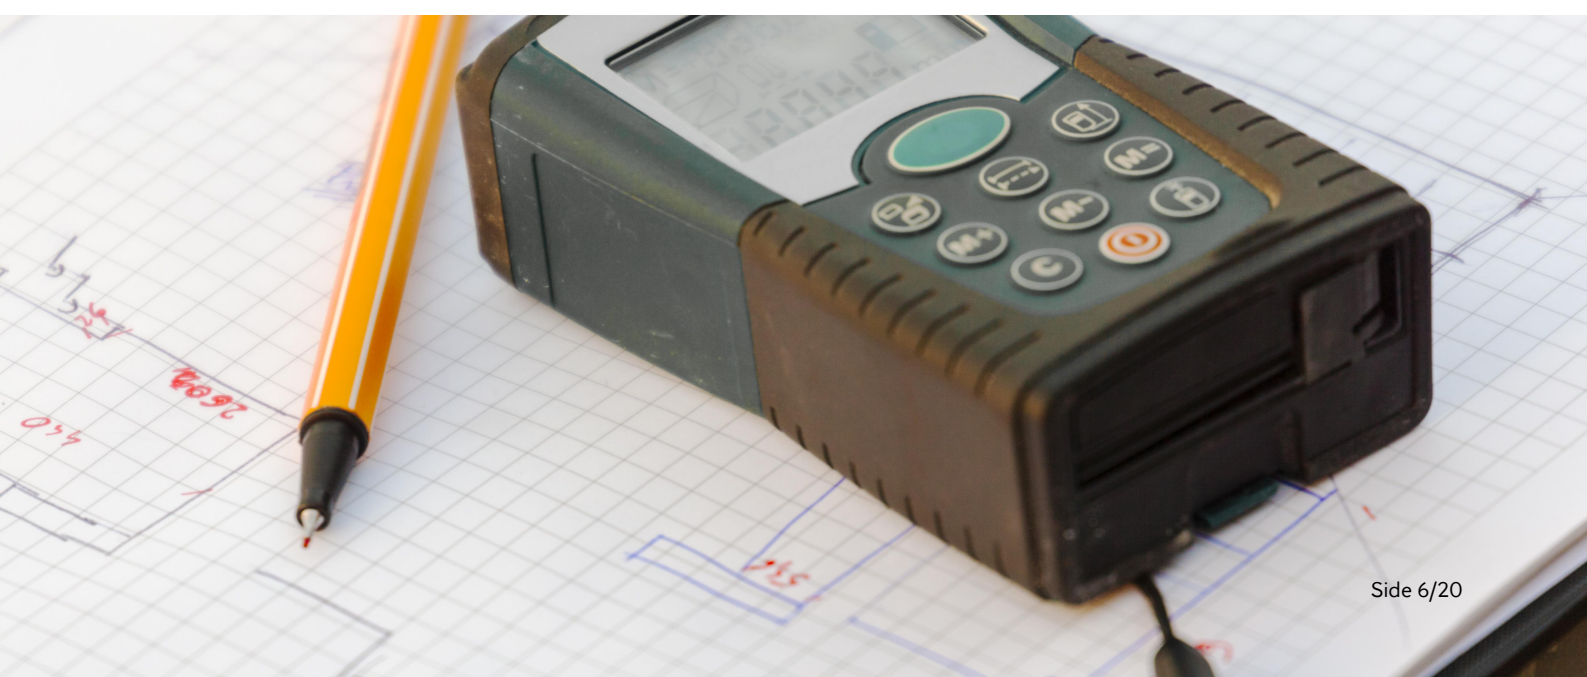
Bruksareal (BRA)					
Rekkehus	Internt bruksareal (BRA - i)	Eksternt bruksareal (BRA - e)	Innglasset balkong (BRA - b)	SUM Etasje	Terrasse- og balkongareal (TBA)
U.etg	35			35	
	Kjellerstue, bad og vask/bod.				
1.etg	41			41	
	3 soverom, bad og gang.				
2.etg	42			42	11
	Stue og kjøkken.				Balkong.
SUM	118			118	11
<b>Total bruksareal: 118 m<sup>2</sup></b>
