Tilstandsrapport

Tomannsbolig

Villaveien 5
4316 SANDNES
Gnr./Bnr.: 62/422
Sandnes kommune

Rapportdato: 10.06.2026
Befaringsdato: 09.06.2026
Referansenummer: 15083066

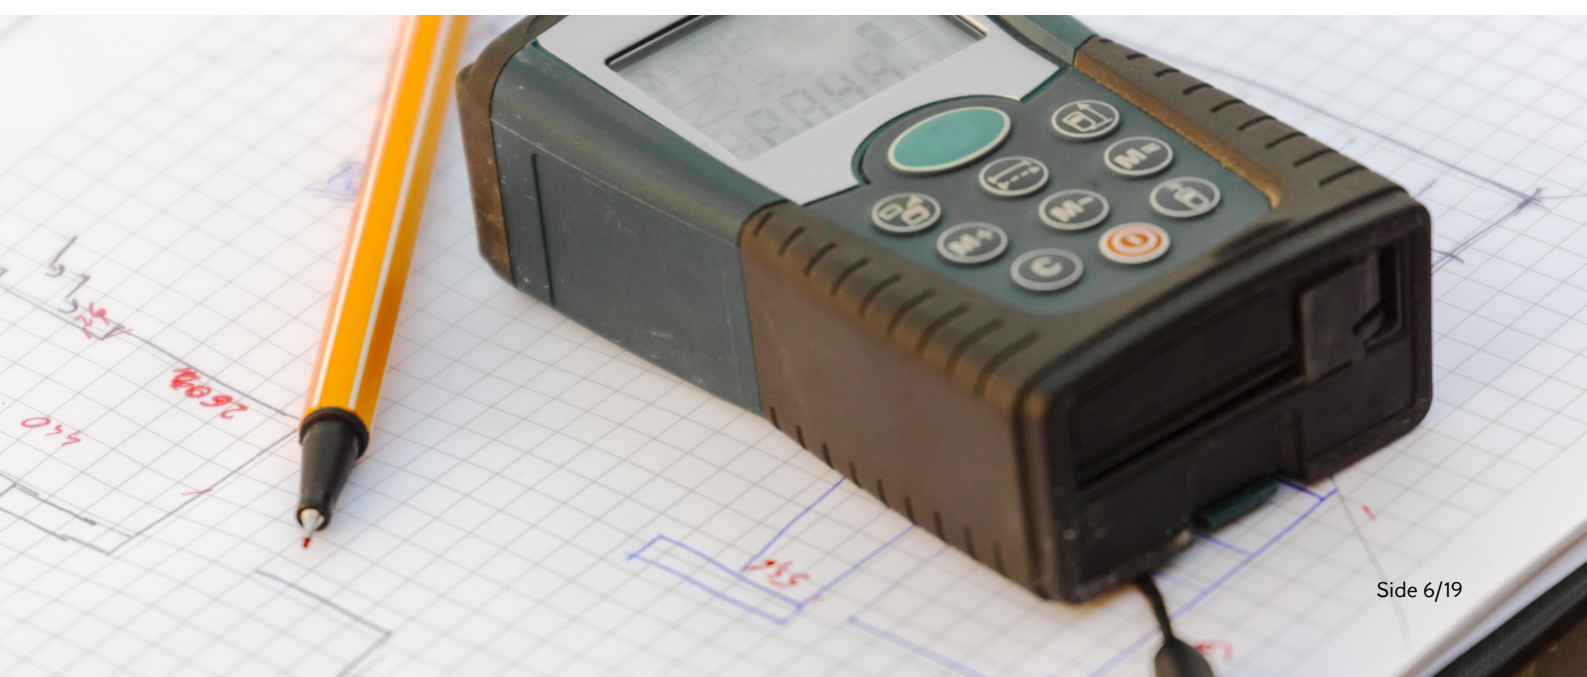
Arealberegninger

Bruksareal (BRA)					
Tomannsbolig	Internt bruksareal (BRA - i)	Eksternt bruksareal (BRA - e)	Innglasset balkong (BRA - b)	SUM Etasje	Terrasse- og balkongareal (TBA)
2 etasje	65			65	12
	Gang, bad, stue, kjøkken, 2 soverom.				2 balkonger
SUM	65			65	12
Total bruksareal: 65 m²
