Tilstandsrapport

Andelsleilighet

Paulus plass 5 A
0554 OSLO
Gnr./Bnr.: 228/262
Oslo kommune

Rapportdato: 09.06.2026
Befaringsdato: 05.06.2026
Referansenummer: 15083152

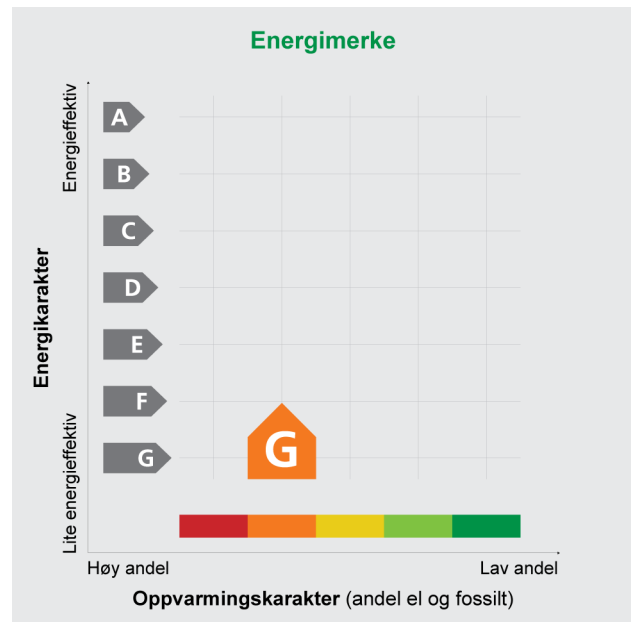
Energiattesten er bekreftet og offisiell.

Energimerket angir boligens energistandard. Energimerket består av en energikarakter og en oppvarmingskarakter, se i figuren. Energimerket symboliseres med et hus, hvor fargen viser oppvarmingskarakter, og bokstaven viser energikarakter.

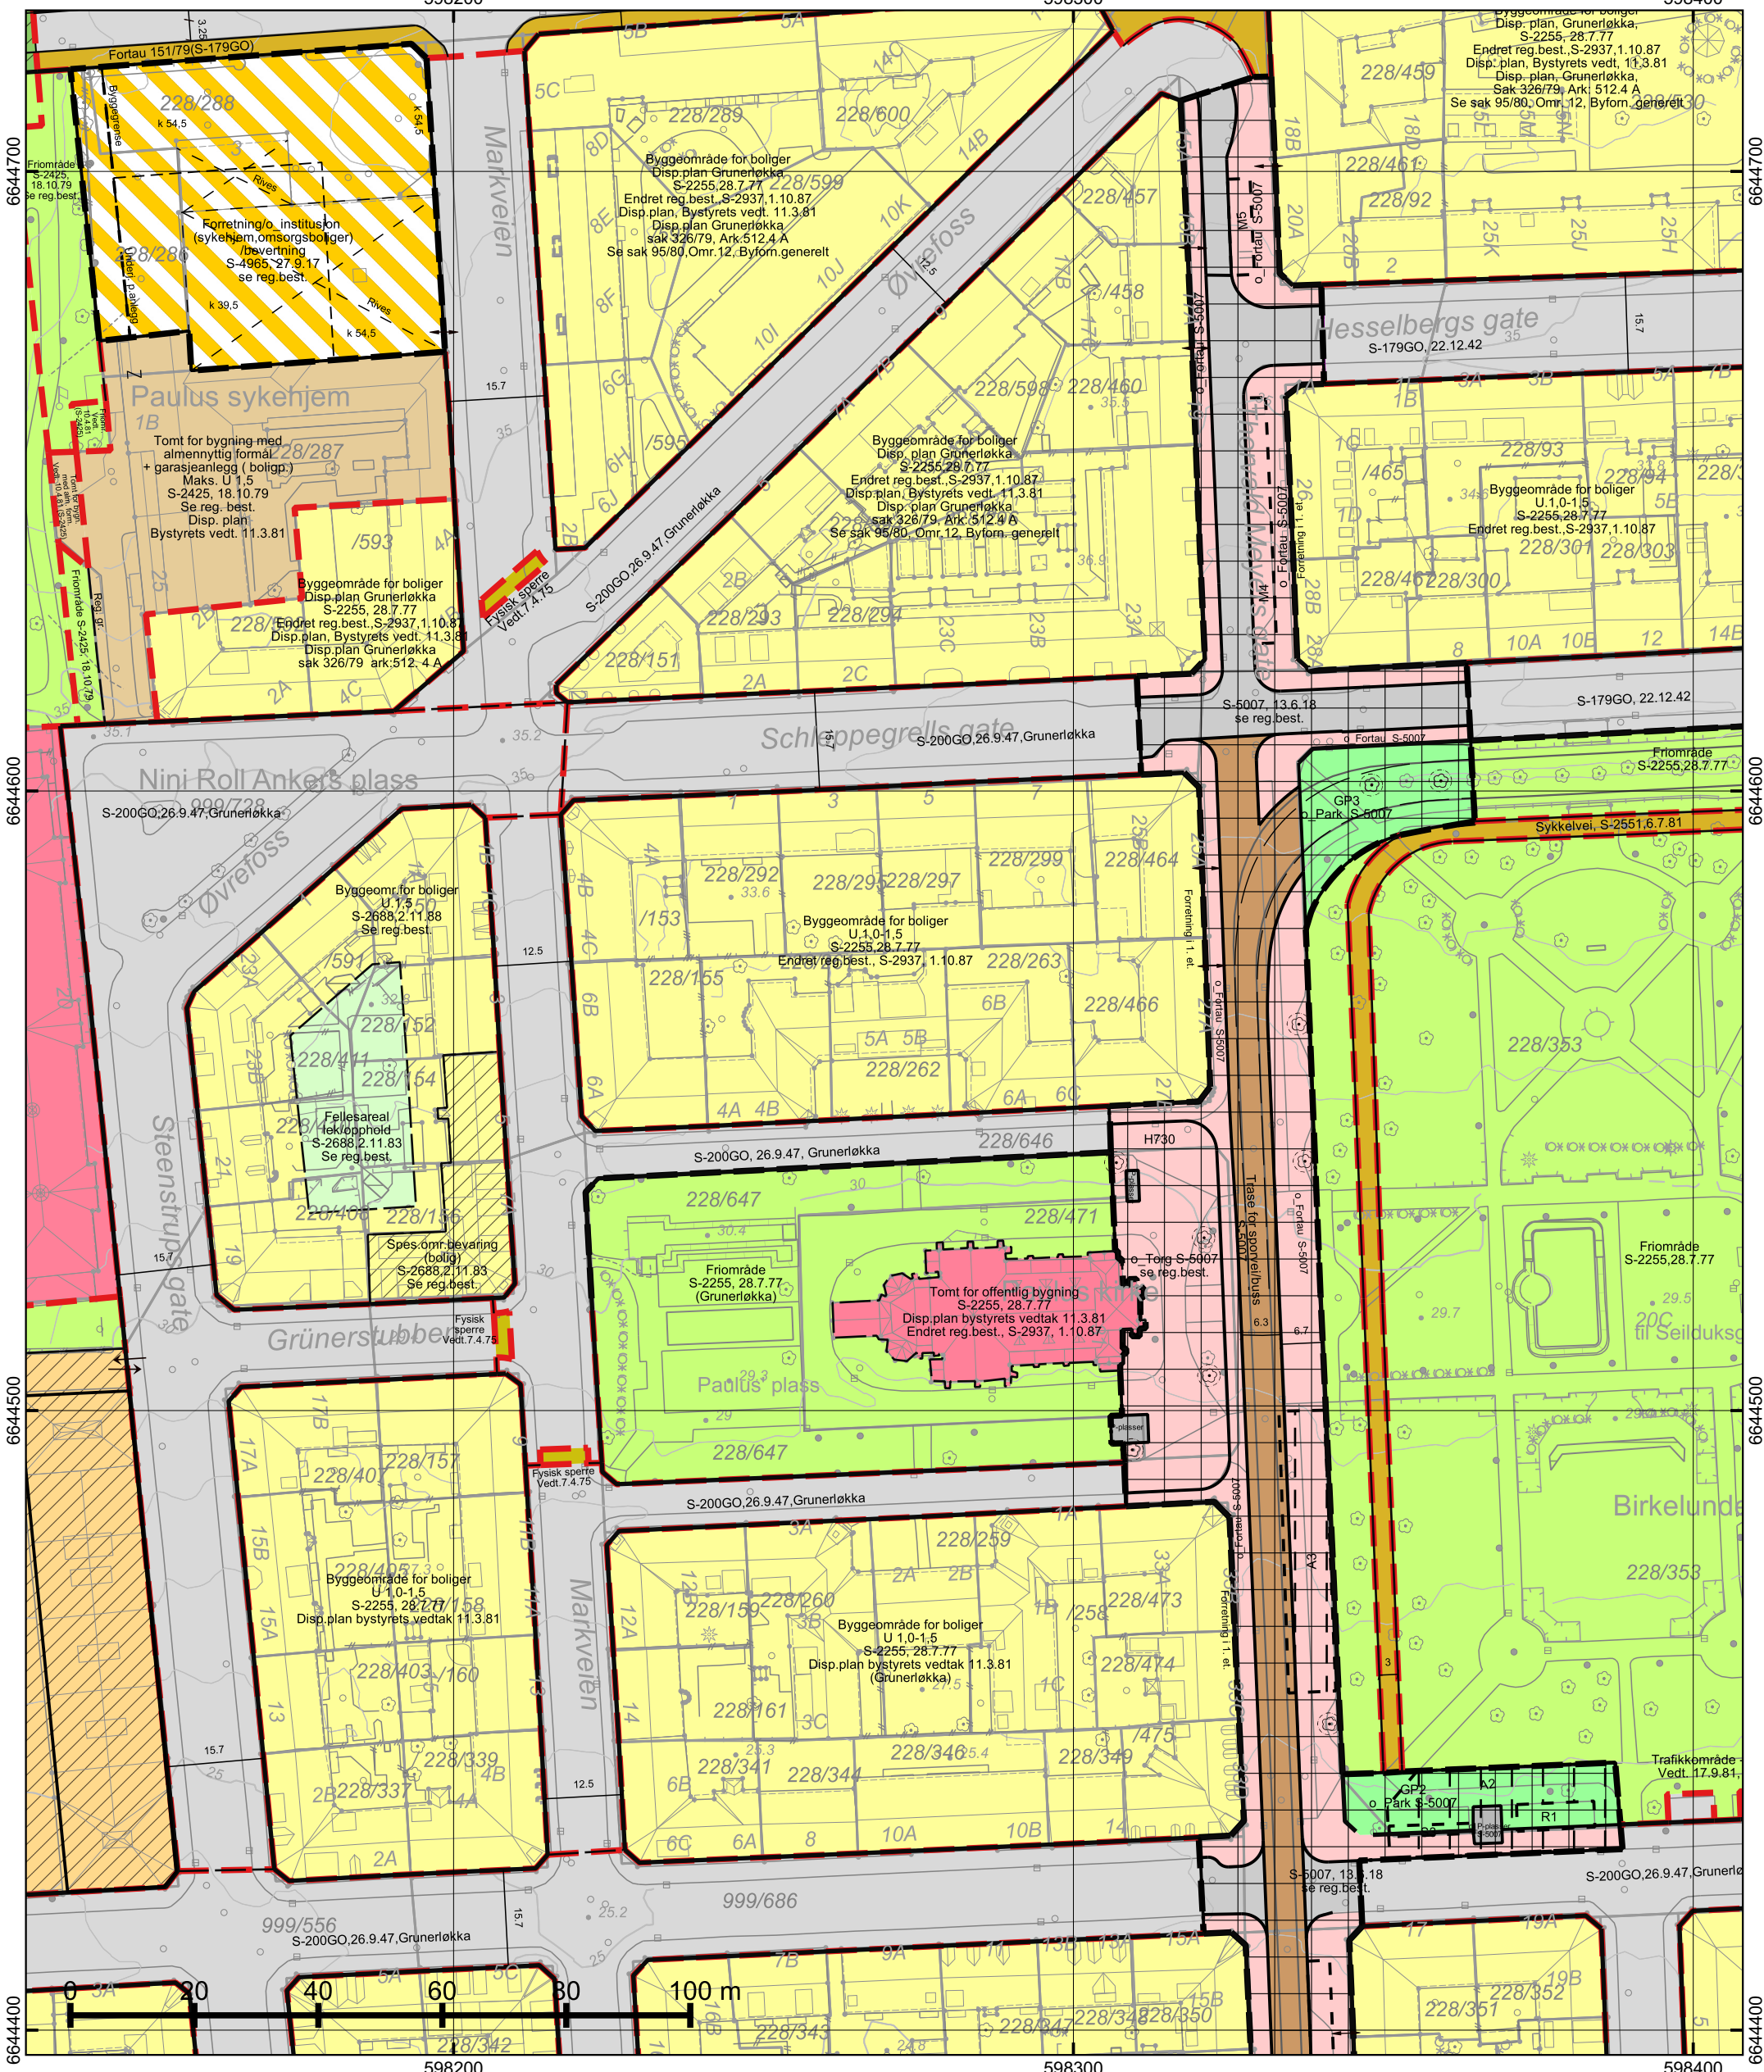
*regulert kotehøyde med Oslo lokal som høydereferanse. Ved prosjektering legges 37 cm til denne kotehøyden.
