# TILSTANDSRAPPORT

Gamle Enebakkvei 75 E

30.04.2026

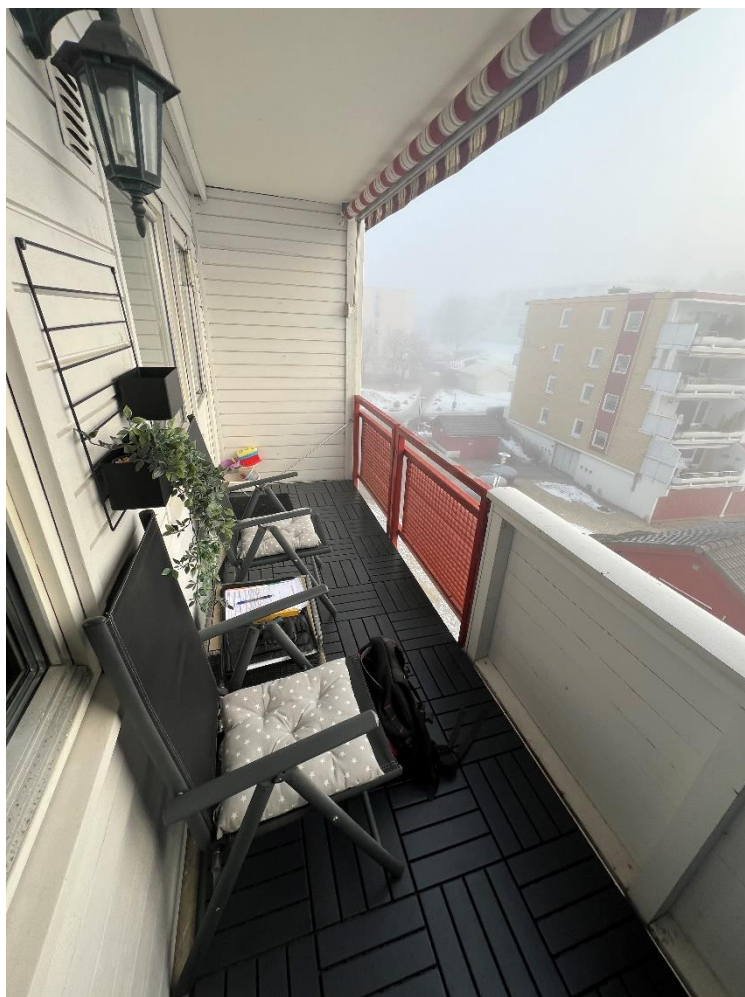
- Lav innglassing på kjøkkenside i nr. 55
- Inkluderer vannbrett, beslag til og tette hjørne under innglassingen og fastglass der rekkverket er åpent. 6 mm herdet glass
- Se bilde av balkongen dette gjelder
- Ordinær pris er kr. 65.450,- ferdig montert
- Rabattert pris ved bestilling av 10 eller flere innglassinger kr. 55.650,- ferdig montert

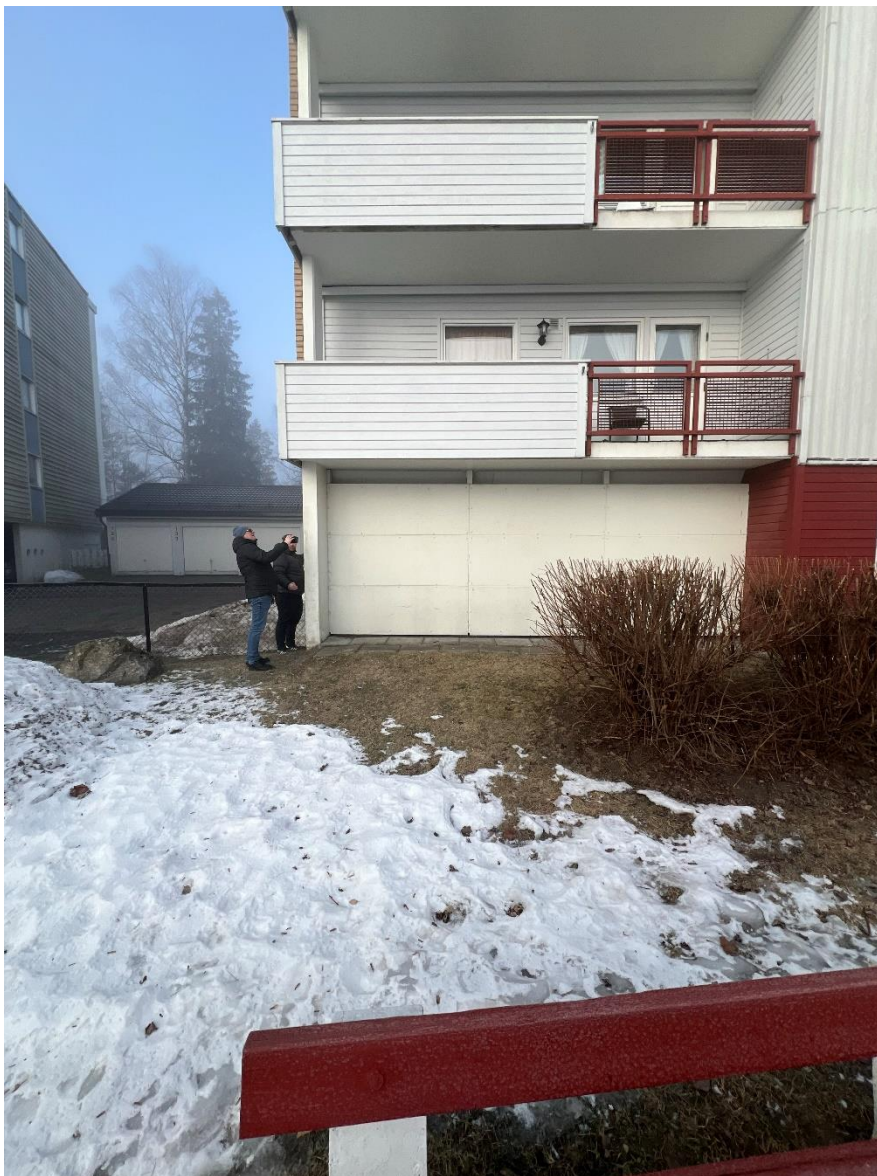
- Lav innglassing på kjøkkenside i nr. 57
- Inkluderer vannbrett, beslag til og tette hjørne under innglassingen og fastglass der rekkverket er åpent. 6 mm herdet glass
- Se bilde av balkongen dette gjelder
- Ordinær pris er kr. 83.200,- ferdig montert
- Rabattert pris ved bestilling av 10 eller flere innglassinger kr. 70.700,- ferdig montert

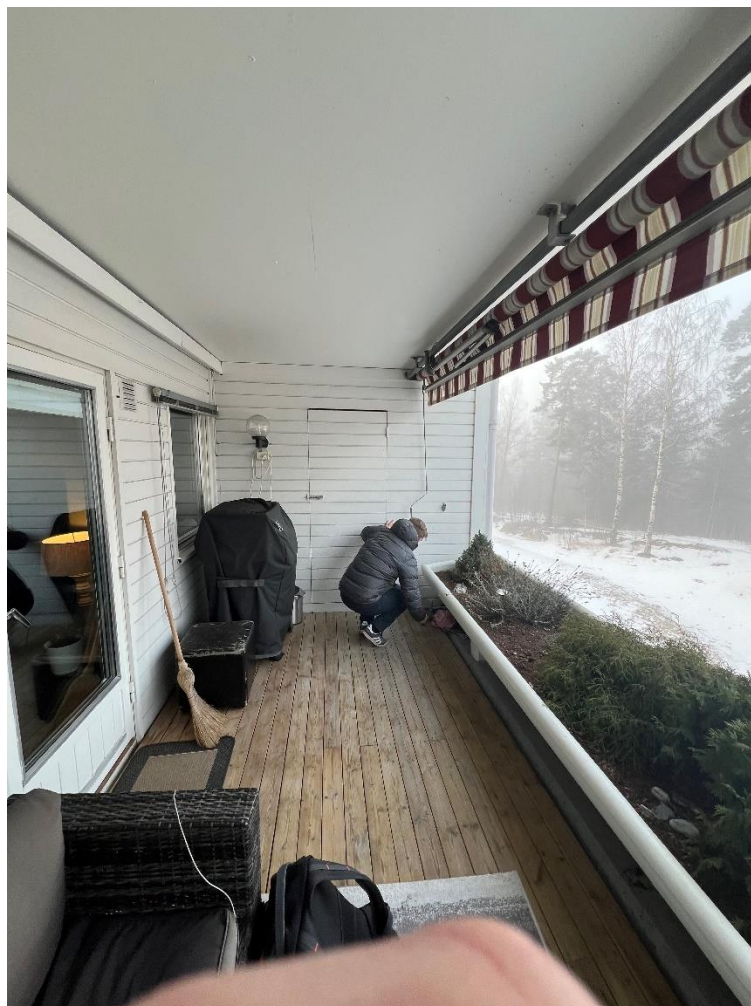
- Høy innglassing på stueside uten takløsning i nr. 55
- 10 mm herdet glass
- Se bilde av balkongen dette gjelder
- Ordinær pris er kr. 81.500,- ferdig montert
- Rabattert pris ved bestilling av 10 eller flere innglassinger kr. 69.300,- ferdig montert

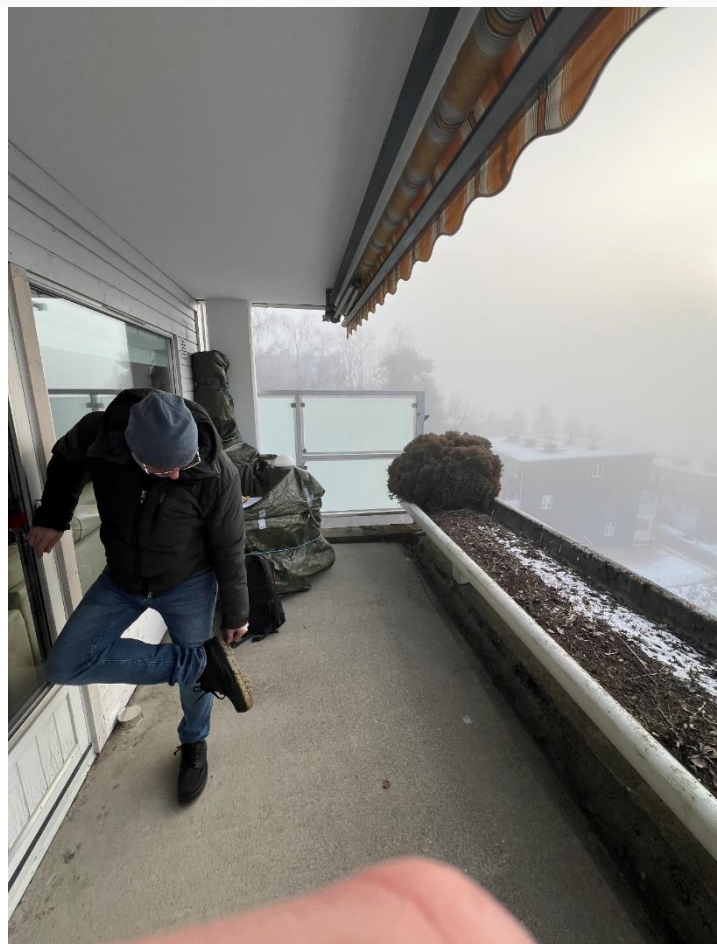
- Høy innglassing på stueside med takløsning i nr. 73J
- 10 mm herdet glass
- Se bilde av balkongen dette gjelder
- Ordinær pris er kr. 179.900,- ferdig montert
- Rabattert pris ved bestilling av 10 eller flere innglassinger kr. 152.940,- ferdig montert
