# Tilstandsrapport

## Selveierleilighet

Knoffs gate 12  
3044 DRAMMEN  
Gnr./Bnr.: 110/212  
Drammen kommune

Rapportdato: 22.06.2026  
Befaringsdato: 18.06.2026  
Referansenummer: 15083516

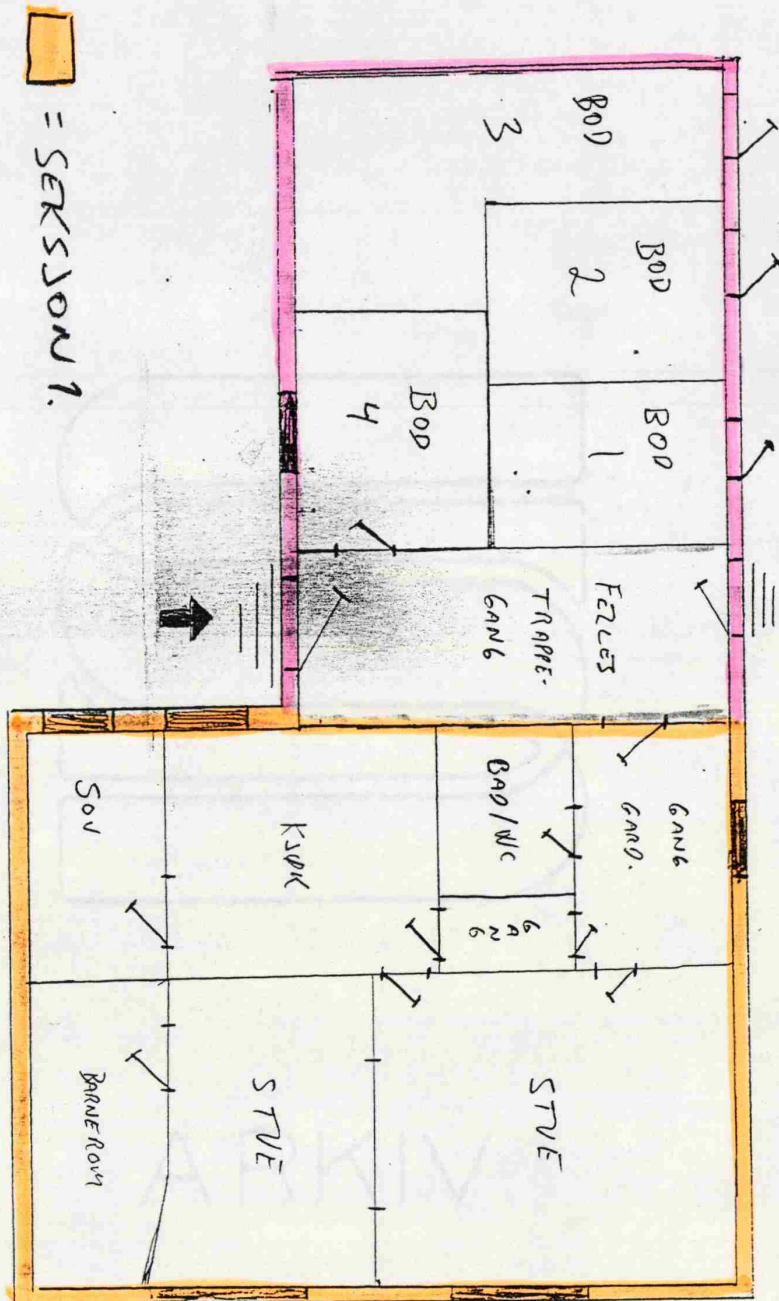
PLAN AV 1. ETG

■ = SEKSJON 1.

■ = FELLESMÅL SOM  
SEKSJONERNE DISPONERER  
ETTER EGEN BRUKSAVTALE.

1. etg
