# Lunden 5

# Tilstandsrapport

## Selveierleilighet

4 MANN/BOLIG TYPE 3-3 m/LOFT

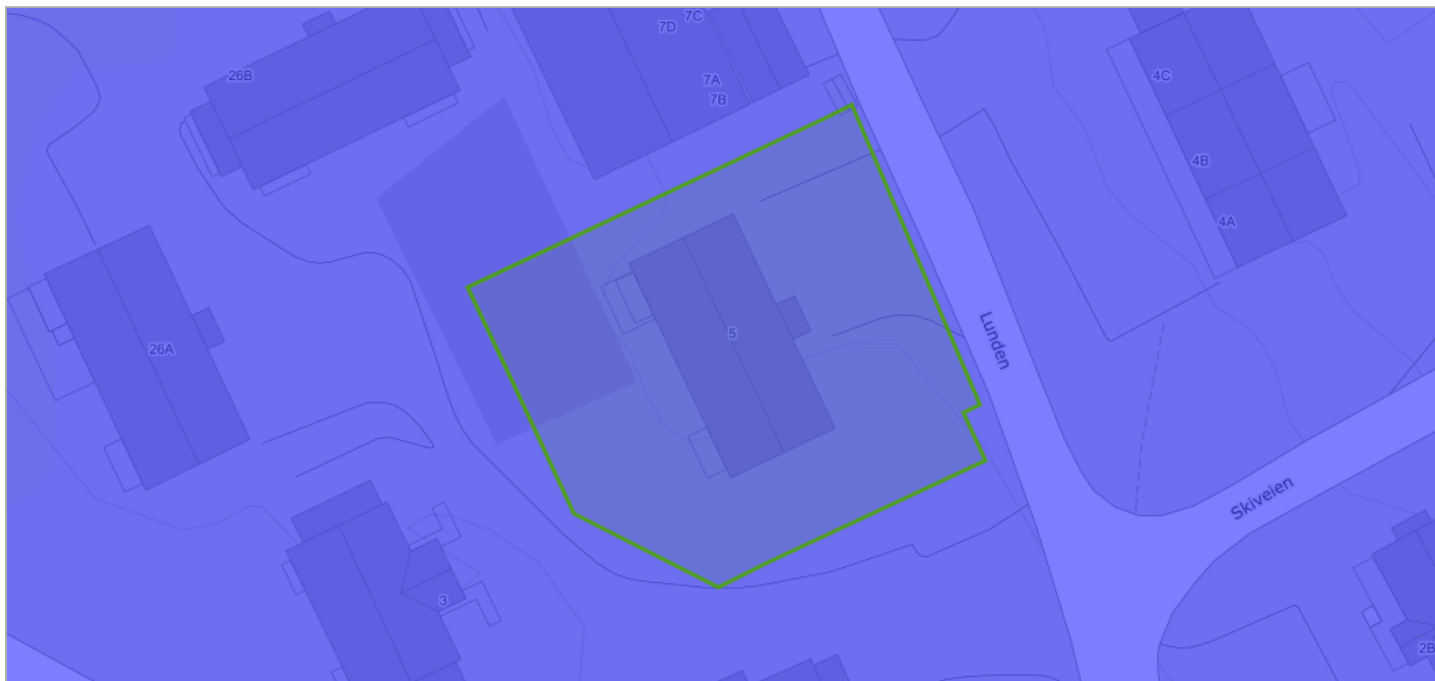
## Marin grense

Marin grense angir det høyeste nivået som havet nådde etter siste istid. Marin grense angir dermed det høyest mulige nivået for marine sedimenter (hav- og fjordavsetninger) som er hevet til tørt land. Dataene består av punktregistreringer, linjer samt polygoner. Linjer og polygoner er modellert fra punktene og en 10 m høydemodell.
