# Tilstandsrapport

## Enebolig

Risveien 11  
9515 ALTA  
Gnr./Bnr.: 33/168  
Alta kommune

Rapportdato: 19.08.2026  
Befaringsdato: 17.08.2026  
Referansenummer: 15084834

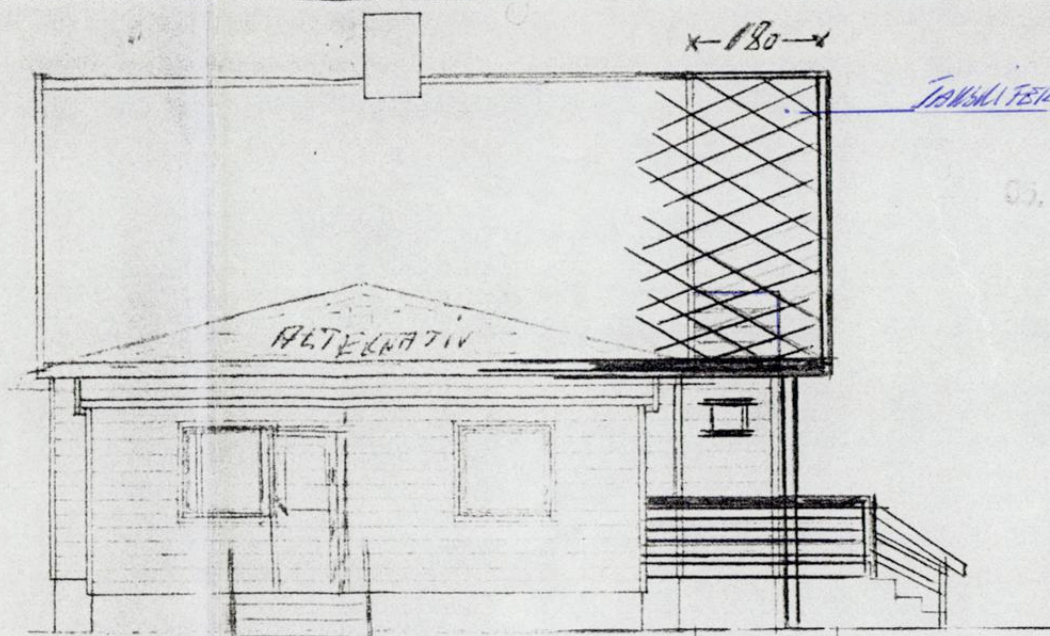
FASADE MOT VEST

utvidelse av tak.

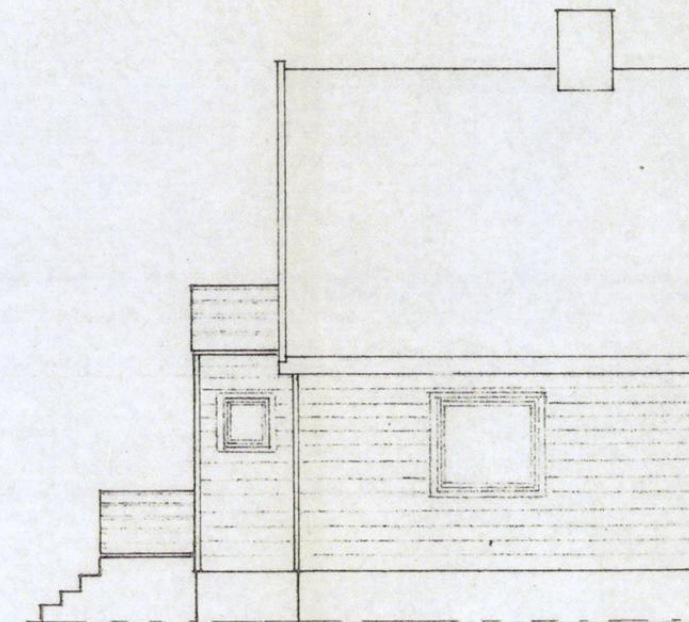
FASADE MOT ØST

TILBYGG TIL ENEBO  
 KLAUS WIRKOLA  
 KRONSTAD

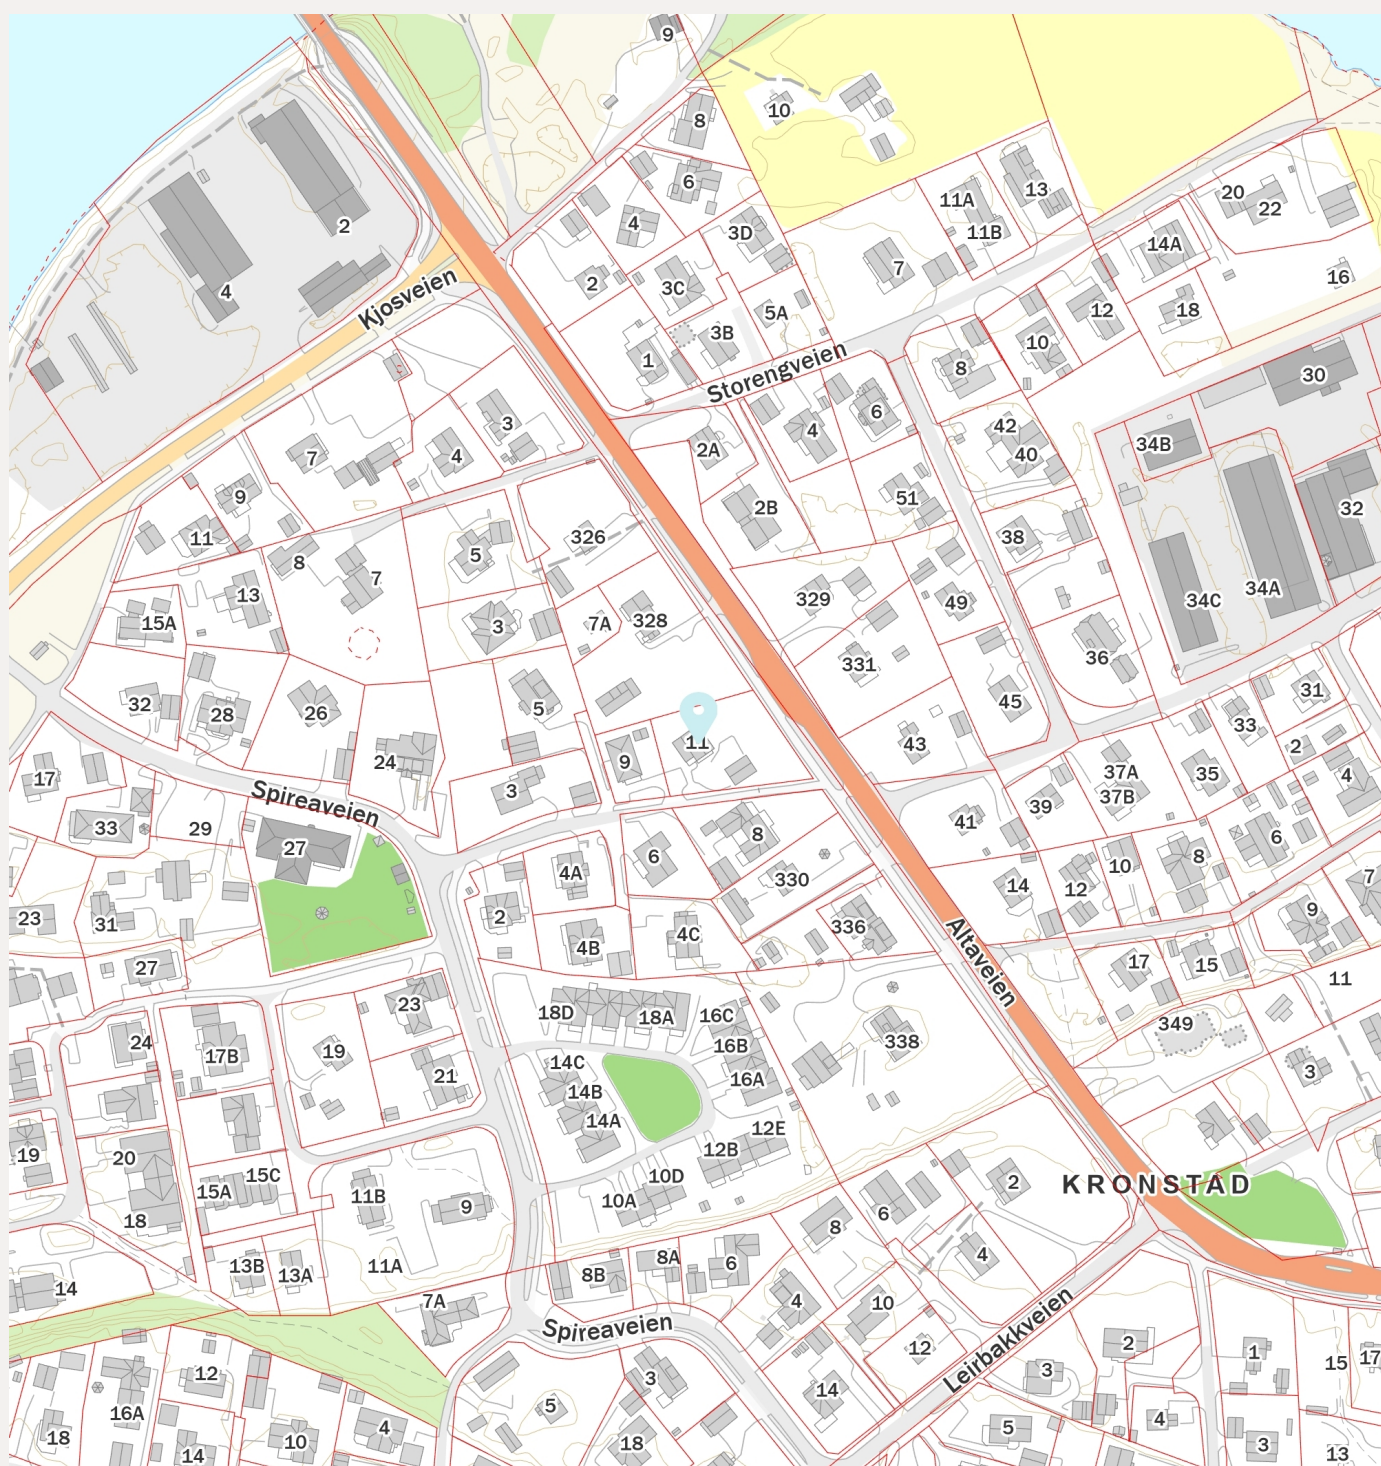
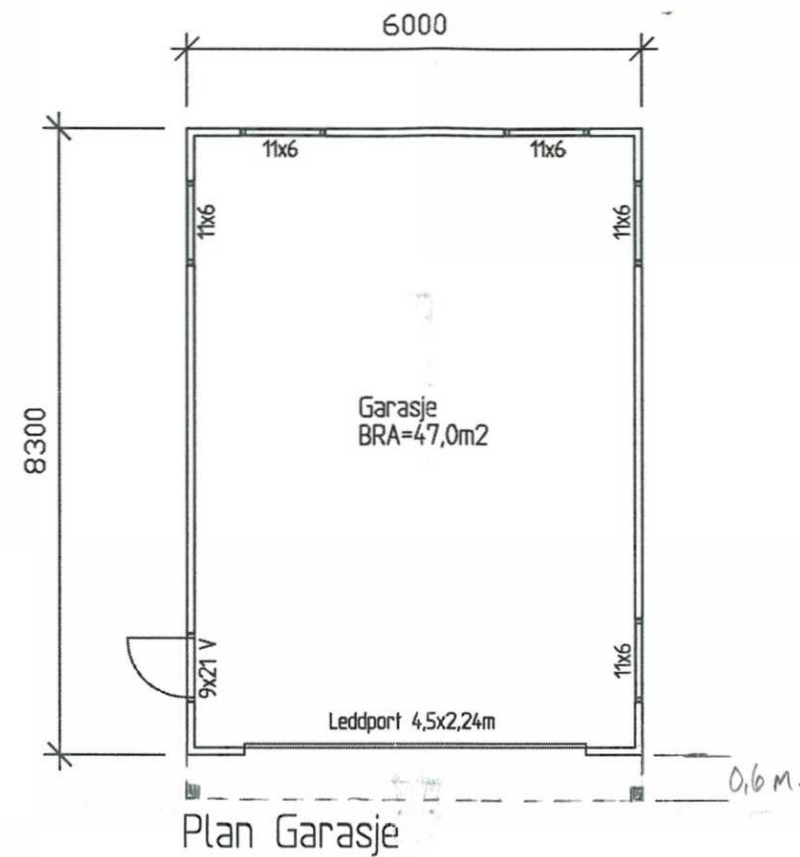
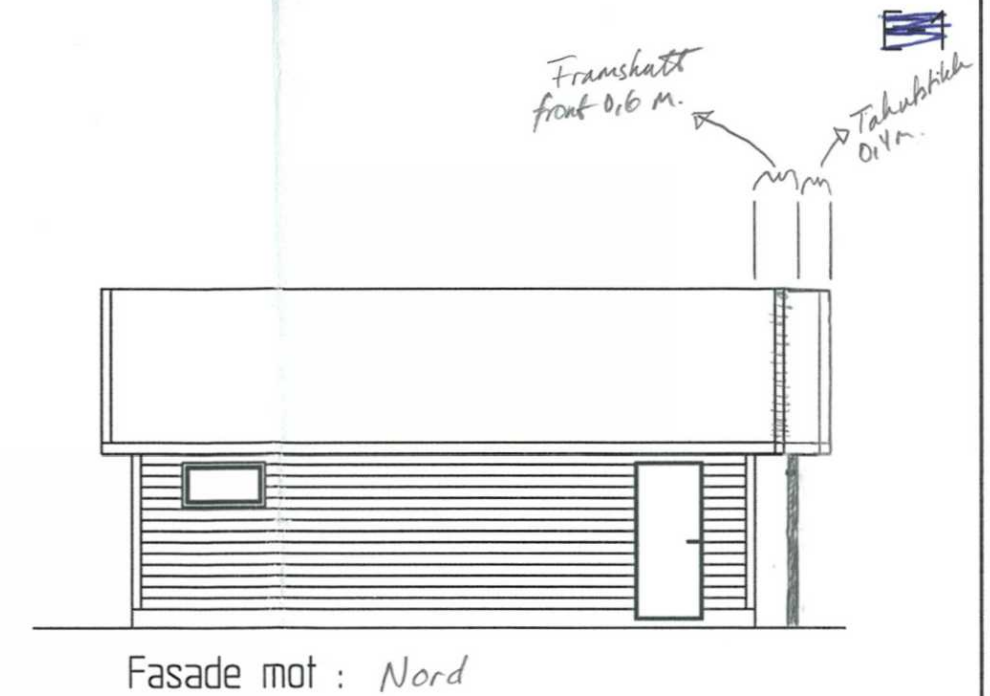
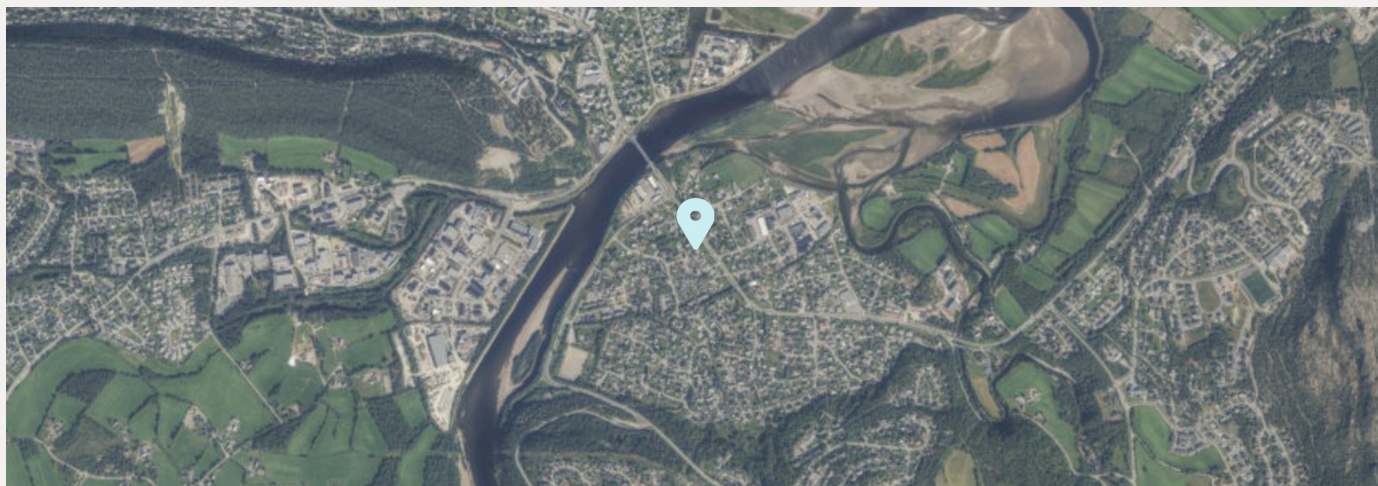
| | Plan,snitt og fasader garasje 6x8,3m | | | | | |

| Arealer :<br>BRA Garasje =47,0m2<br>BYA Garasje =49,8m2 | REV. INDEX | ANT. | ENDRINGEN GJELDER | | SIGN | DATO |
