Selveier Enebolig  
Hillerenveien 42  
5174 Mathopen

**OM EIERSKIFTERAPPORT™**

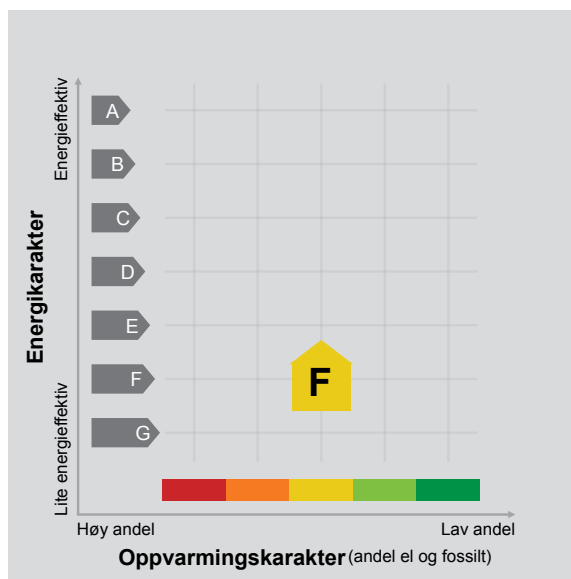
**Energimerket** angir boligens energistandard. Energimerket består av en energikarakter og en oppvarmingskarakter, se i figuren. Energimerket symboliseres med et hus, hvor fargen viser oppvarmingskarakter, og bokstaven viser energikarakter.

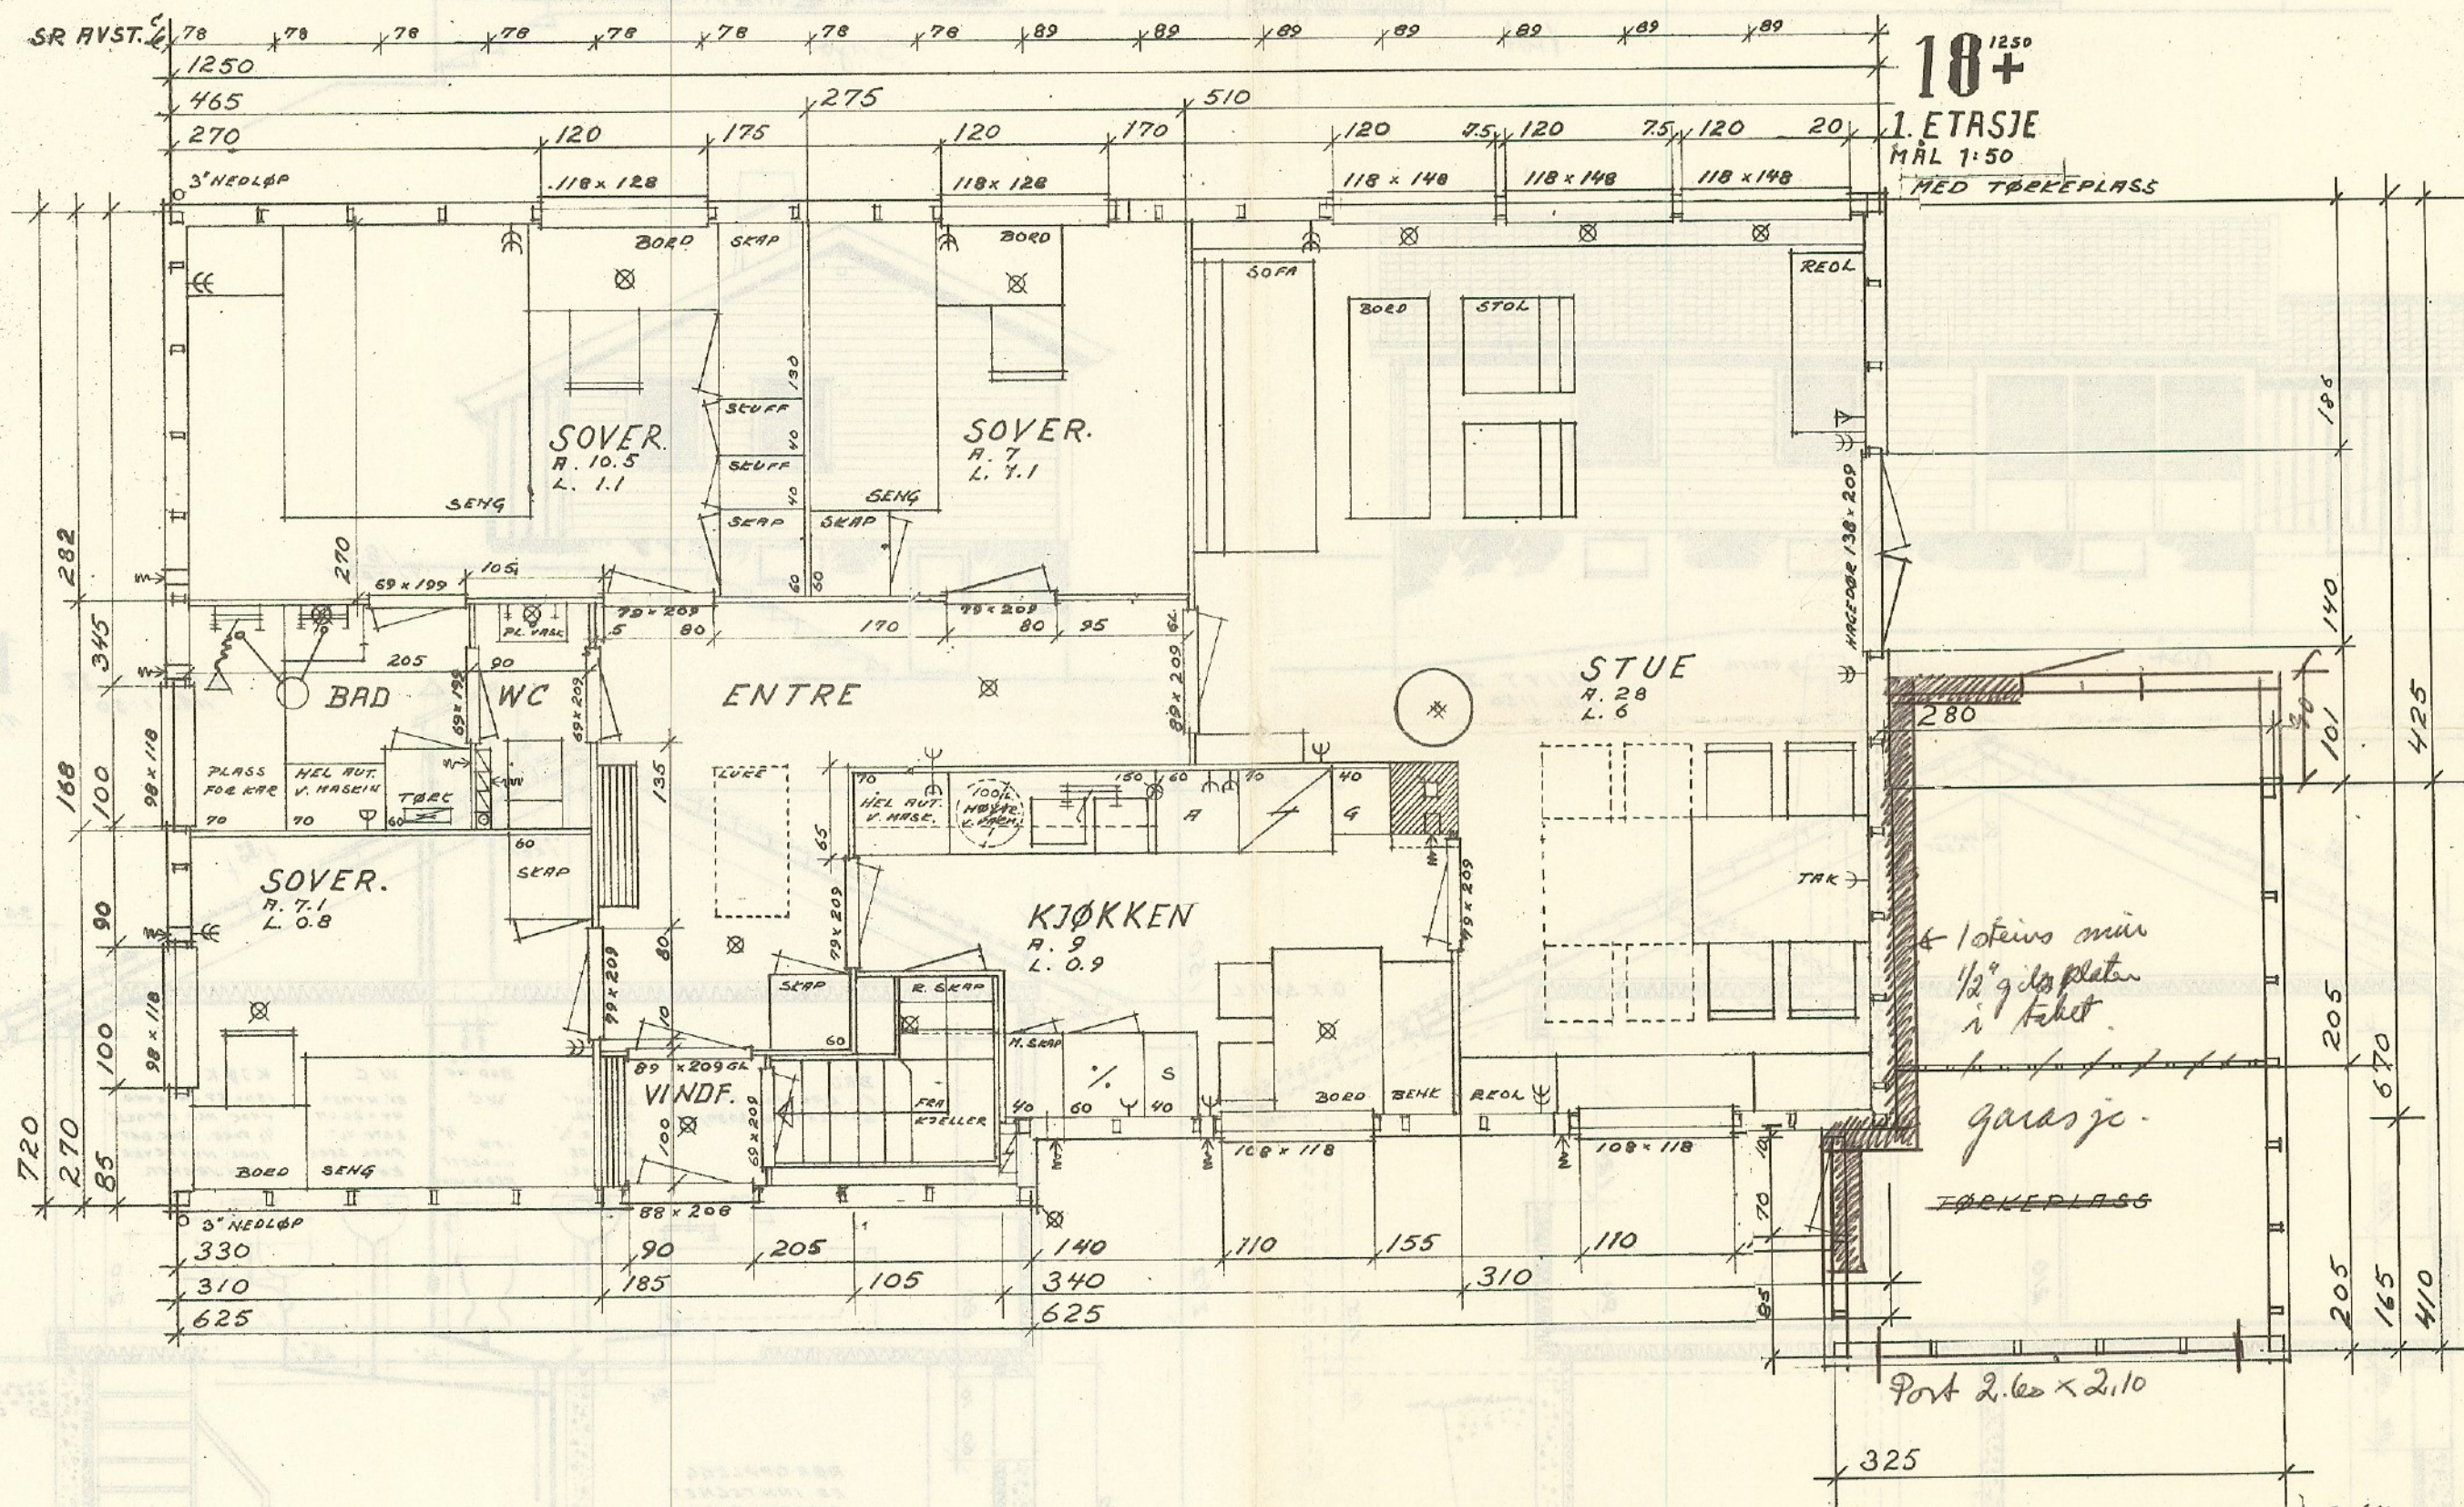
Ragnhild Martinsen's bygges  
på Sæter, Melhøken.

BYGNINGSSJEFEN  
Laksevåg  
Dato: 16/3/64  
Innkømt: 2/12/64

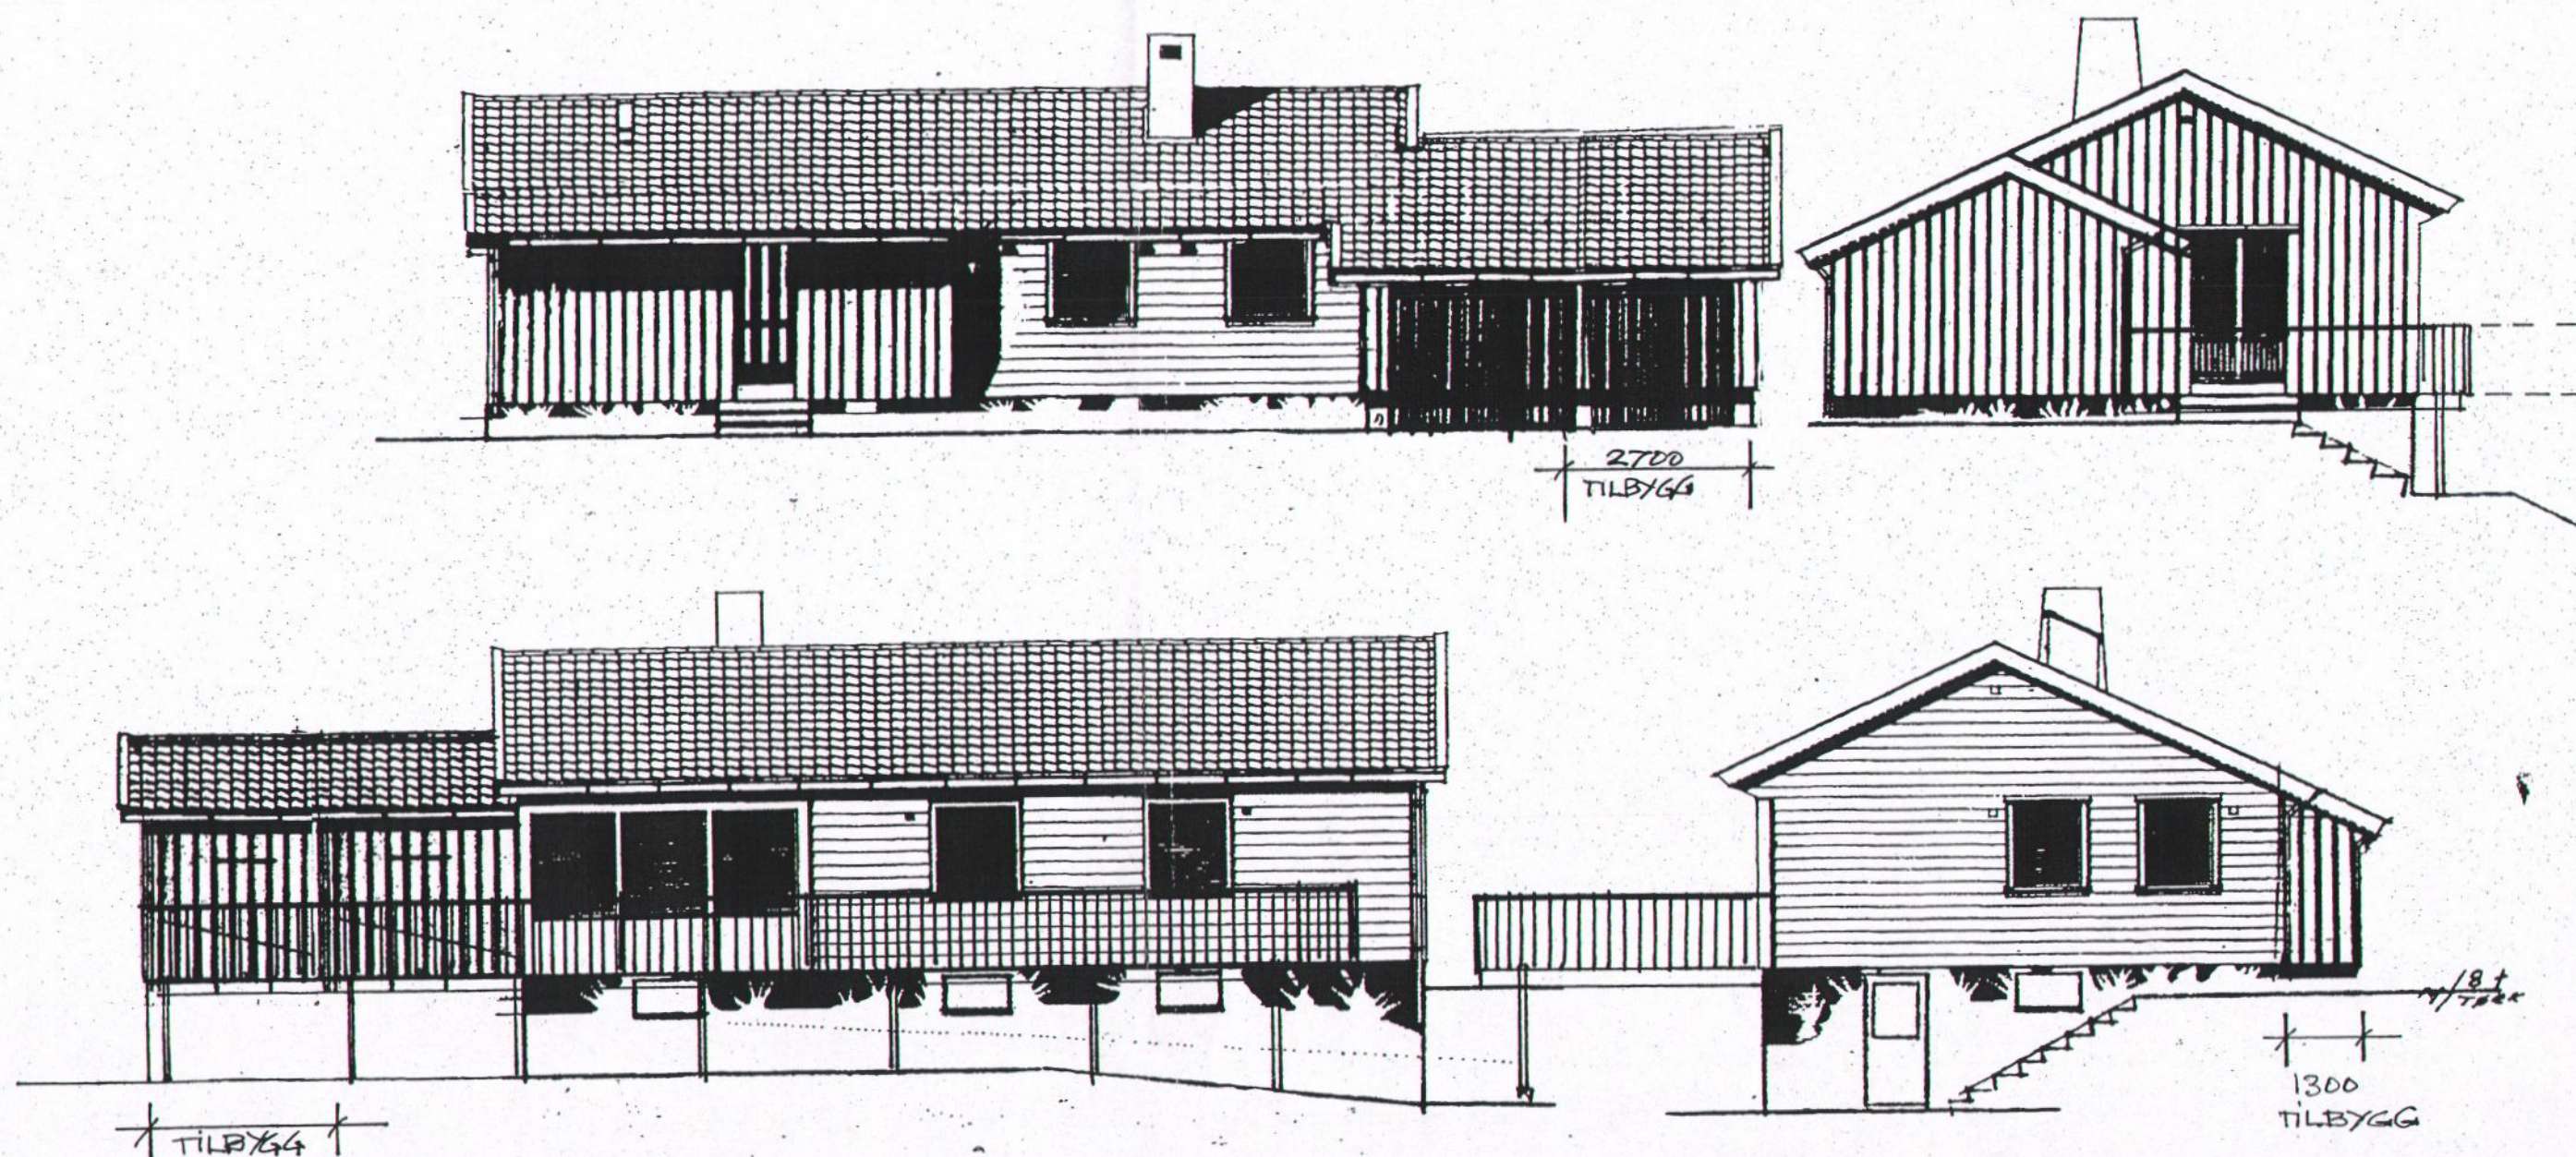
Titakshaver: Hein Håland  
 Byggeplass.: Gnr 126, Bnr 49 og 51  
 Hillerenveien 42, Mathopen

Utførte endringer:  
 Tilbygg til garasje. Tilbygg foran hoveddør (vindfang) Altan

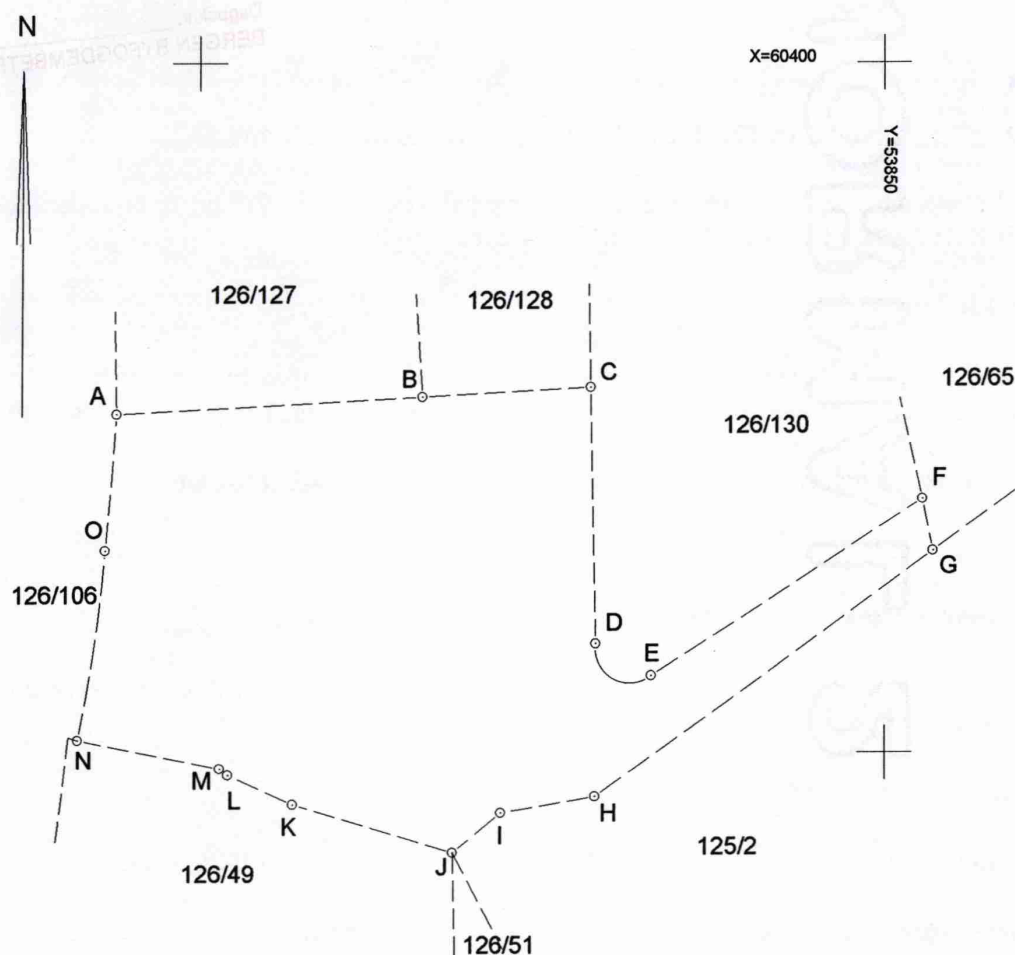
GNR 126      BNR 129      I BERGEN

M = 1:500
