# Thomasplassen 23 7632 ÅSENFJORD

## Tilstandsrapport Eierskifte

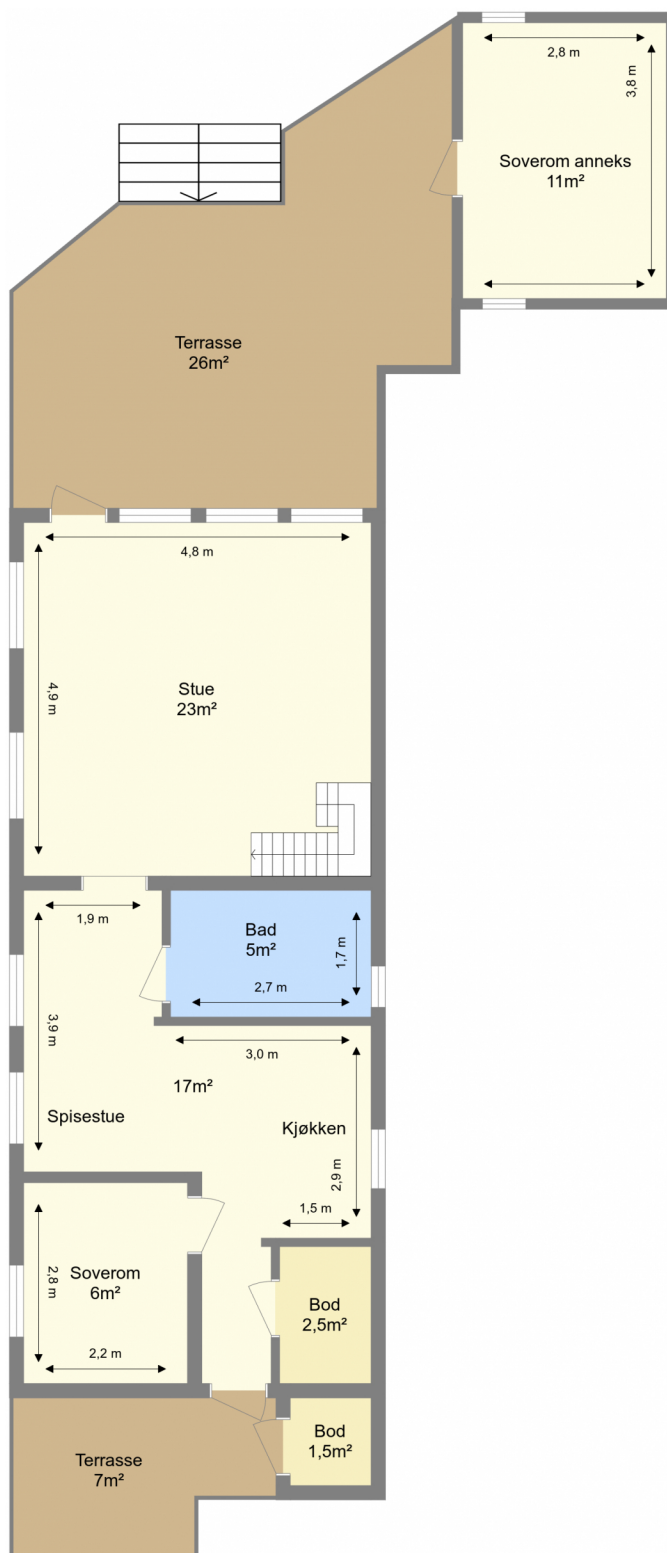
## 1. Etasje

Bruksarealet inkluderer innvendige vegger og er større enn summen av rommenes gulvareal.  
Planskissen er en illustrasjon over rominndelingen, og er ikke i målestokk. Mindre avvik kan forekomme.

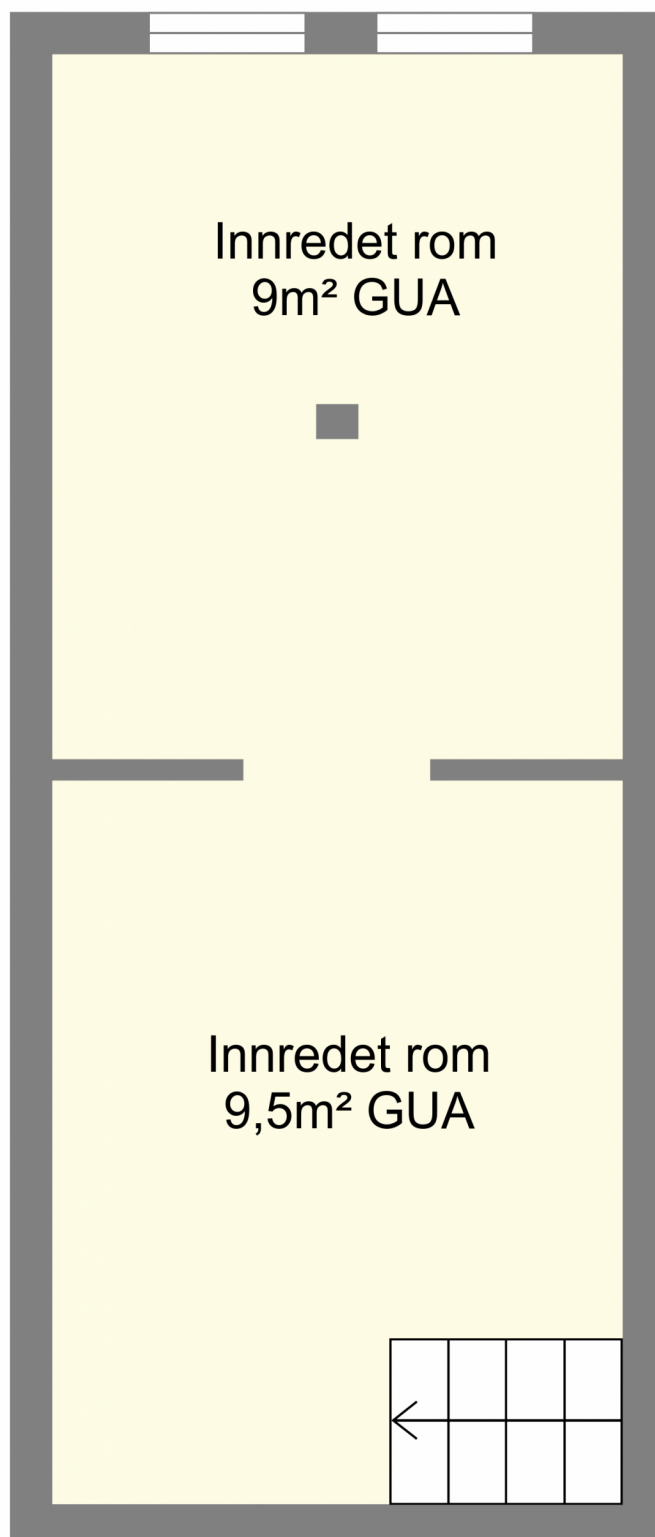
### Hems over stue

Bruksarealet inkluderer innvendige vegger og er større enn summen av rommenes gulvareal.  
Planskissen er en illustrasjon over rominndelingen, og er ikke i målestokk. Mindre avvik kan forekomme.
