# Tilstandsrapport

📍 Steinkjellergaten 7, 5003 BERGEN

# gnr. 167, bnr. 1272

Oppdragsnr.: 13739-3908

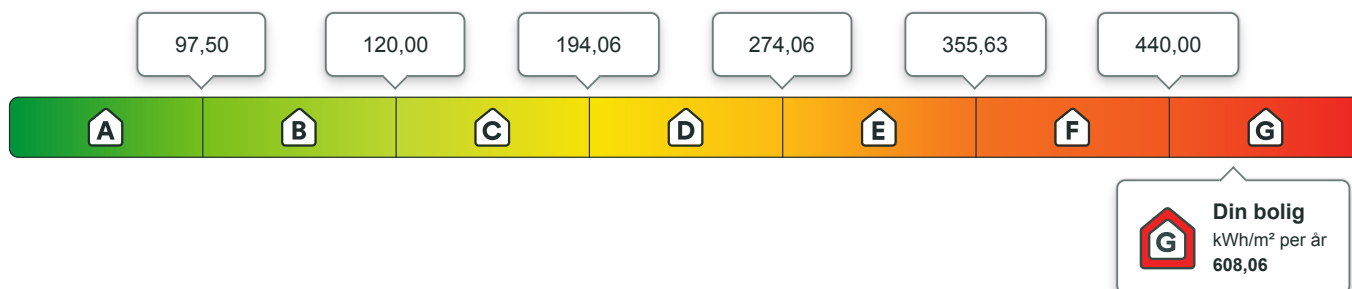
Energikarakteren er basert på en teoretisk beregning av boligens energibruk. I beregningen er bruksmønster, varmtvannsbehov, belysning, utstyr, innetemperatur og utendørs klima standardisert, slik at boligens energieffektivitet kan sammenlignes uavhengig av bruk og geografisk plassering. Ulike varmforsyninger er i beregningen multiplisert med faktorer der fornybar energi som avlaster kraftsystemet (fjernvarme og bioenergi) er vektet gunstig. Dette gjør at energikarakteren ikke direkte reflekterer energikostnadene.

Grenseverdier er oppgitt i kWh per kvadratmeter per år.

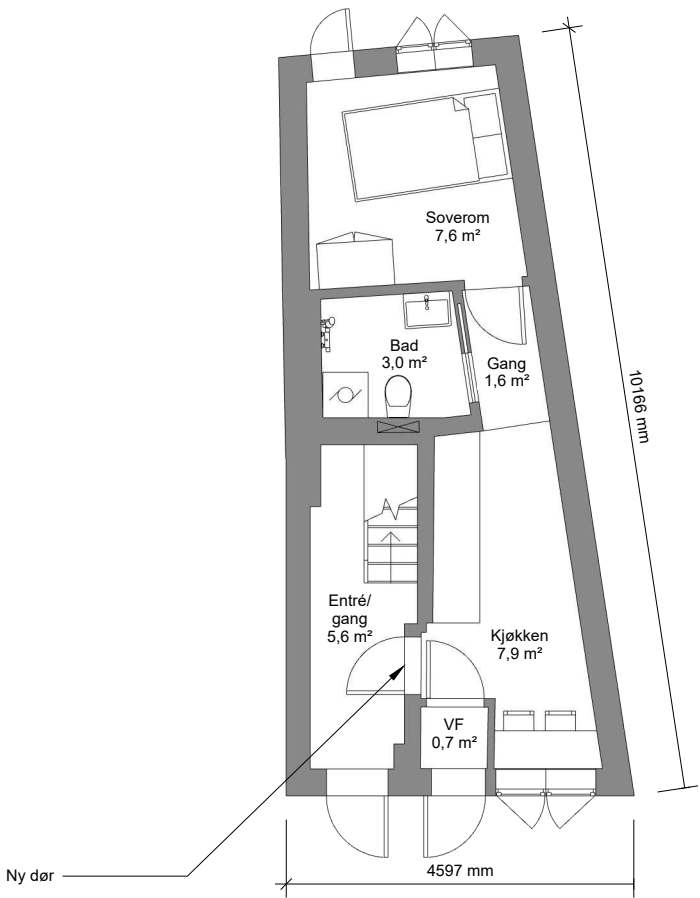
1. etg

Steinkjellergaten 7  
1:100 (A3)

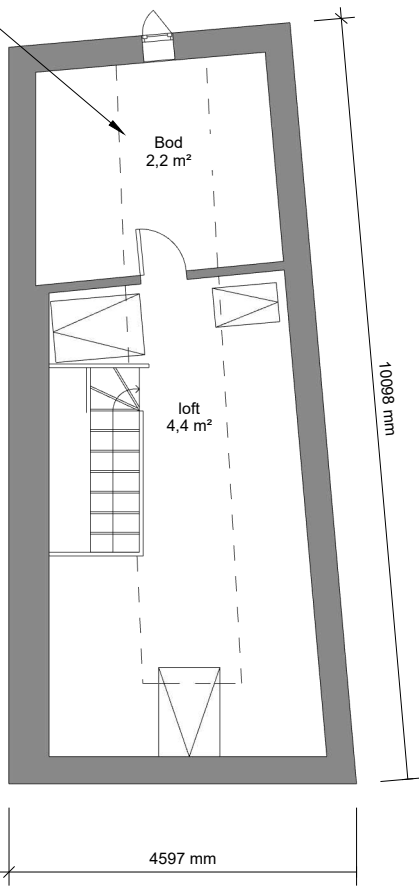
Loft

Kan ikke godkjennes som soverom  
(for lite areal, for lite dagslys, manglende rømning)
