# Tilstandsrapport

## Enebolig

Seljelvnesveien 1611  
9042 LAKSVATN  
Gnr./Bnr.: 11/40  
Balsfjord kommune

Rapportdato: 01.10.2026  
Befaringsdato: 25.09.2026  
Referansenummer: 15086182

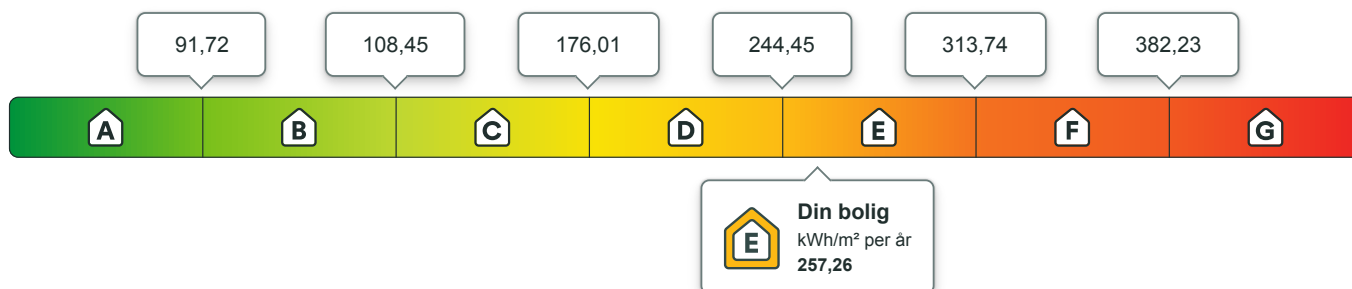
Energikarakteren er basert på en teoretisk beregning av boligens energibruk. I beregningen er bruksmønster, varmtvannsbehov, belysning, utstyr, innetemperatur og utendørs klima standardisert, slik at boligens energieffektivitet kan sammenlignes uavhengig av bruk og geografisk plassering. Ulike varmforsyninger er i beregningen multiplisert med faktorer der fornybar energi som avlaster kraftsystemet (fjernvarme og bioenergi) er vektet gunstig. Dette gjør at energikarakteren ikke direkte reflekterer energikostnadene.

Grenseverdier er oppgitt i kWh per kvadratmeter per år.
