# Tilstandsrapport

## Enebolig

Marierostien 3  
4017 STAVANGER  
Gnr./Bnr.: 19/414  
Stavanger kommune

Rapportdato: 09.10.2026  
Befaringsdato: 30.09.2026  
Referansenummer: 15086353

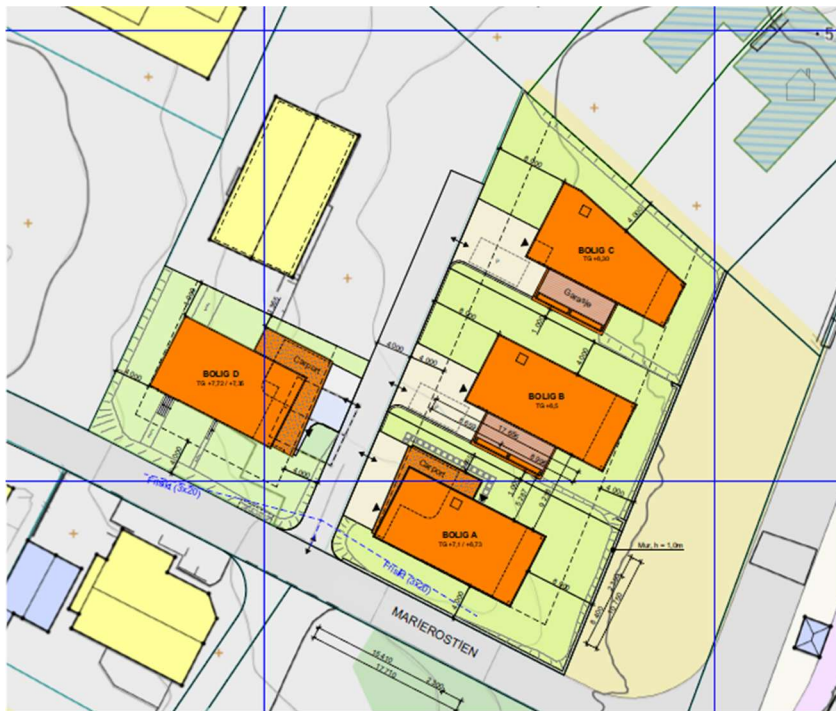
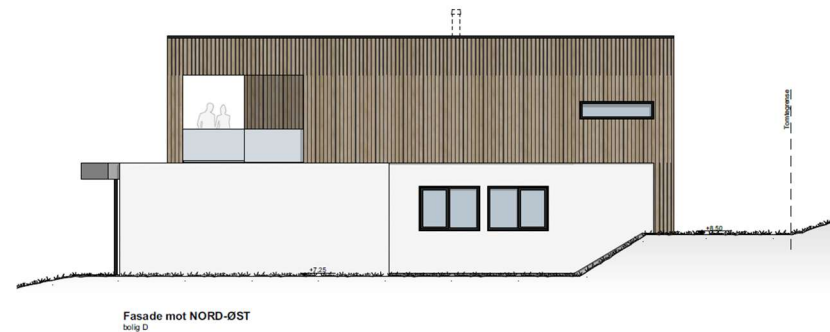
Her ser vi situasjonsplan og de fire godkjente boligene i henhold til rammetillatelse. Bolig d øverst, mens a, b og c er nederst. Det vi ser er de sider som vil være mot Marierostien 3. Vil bli et nydelig nabolag med flotte boliger. Kan komme endringer på godkjent ramme.

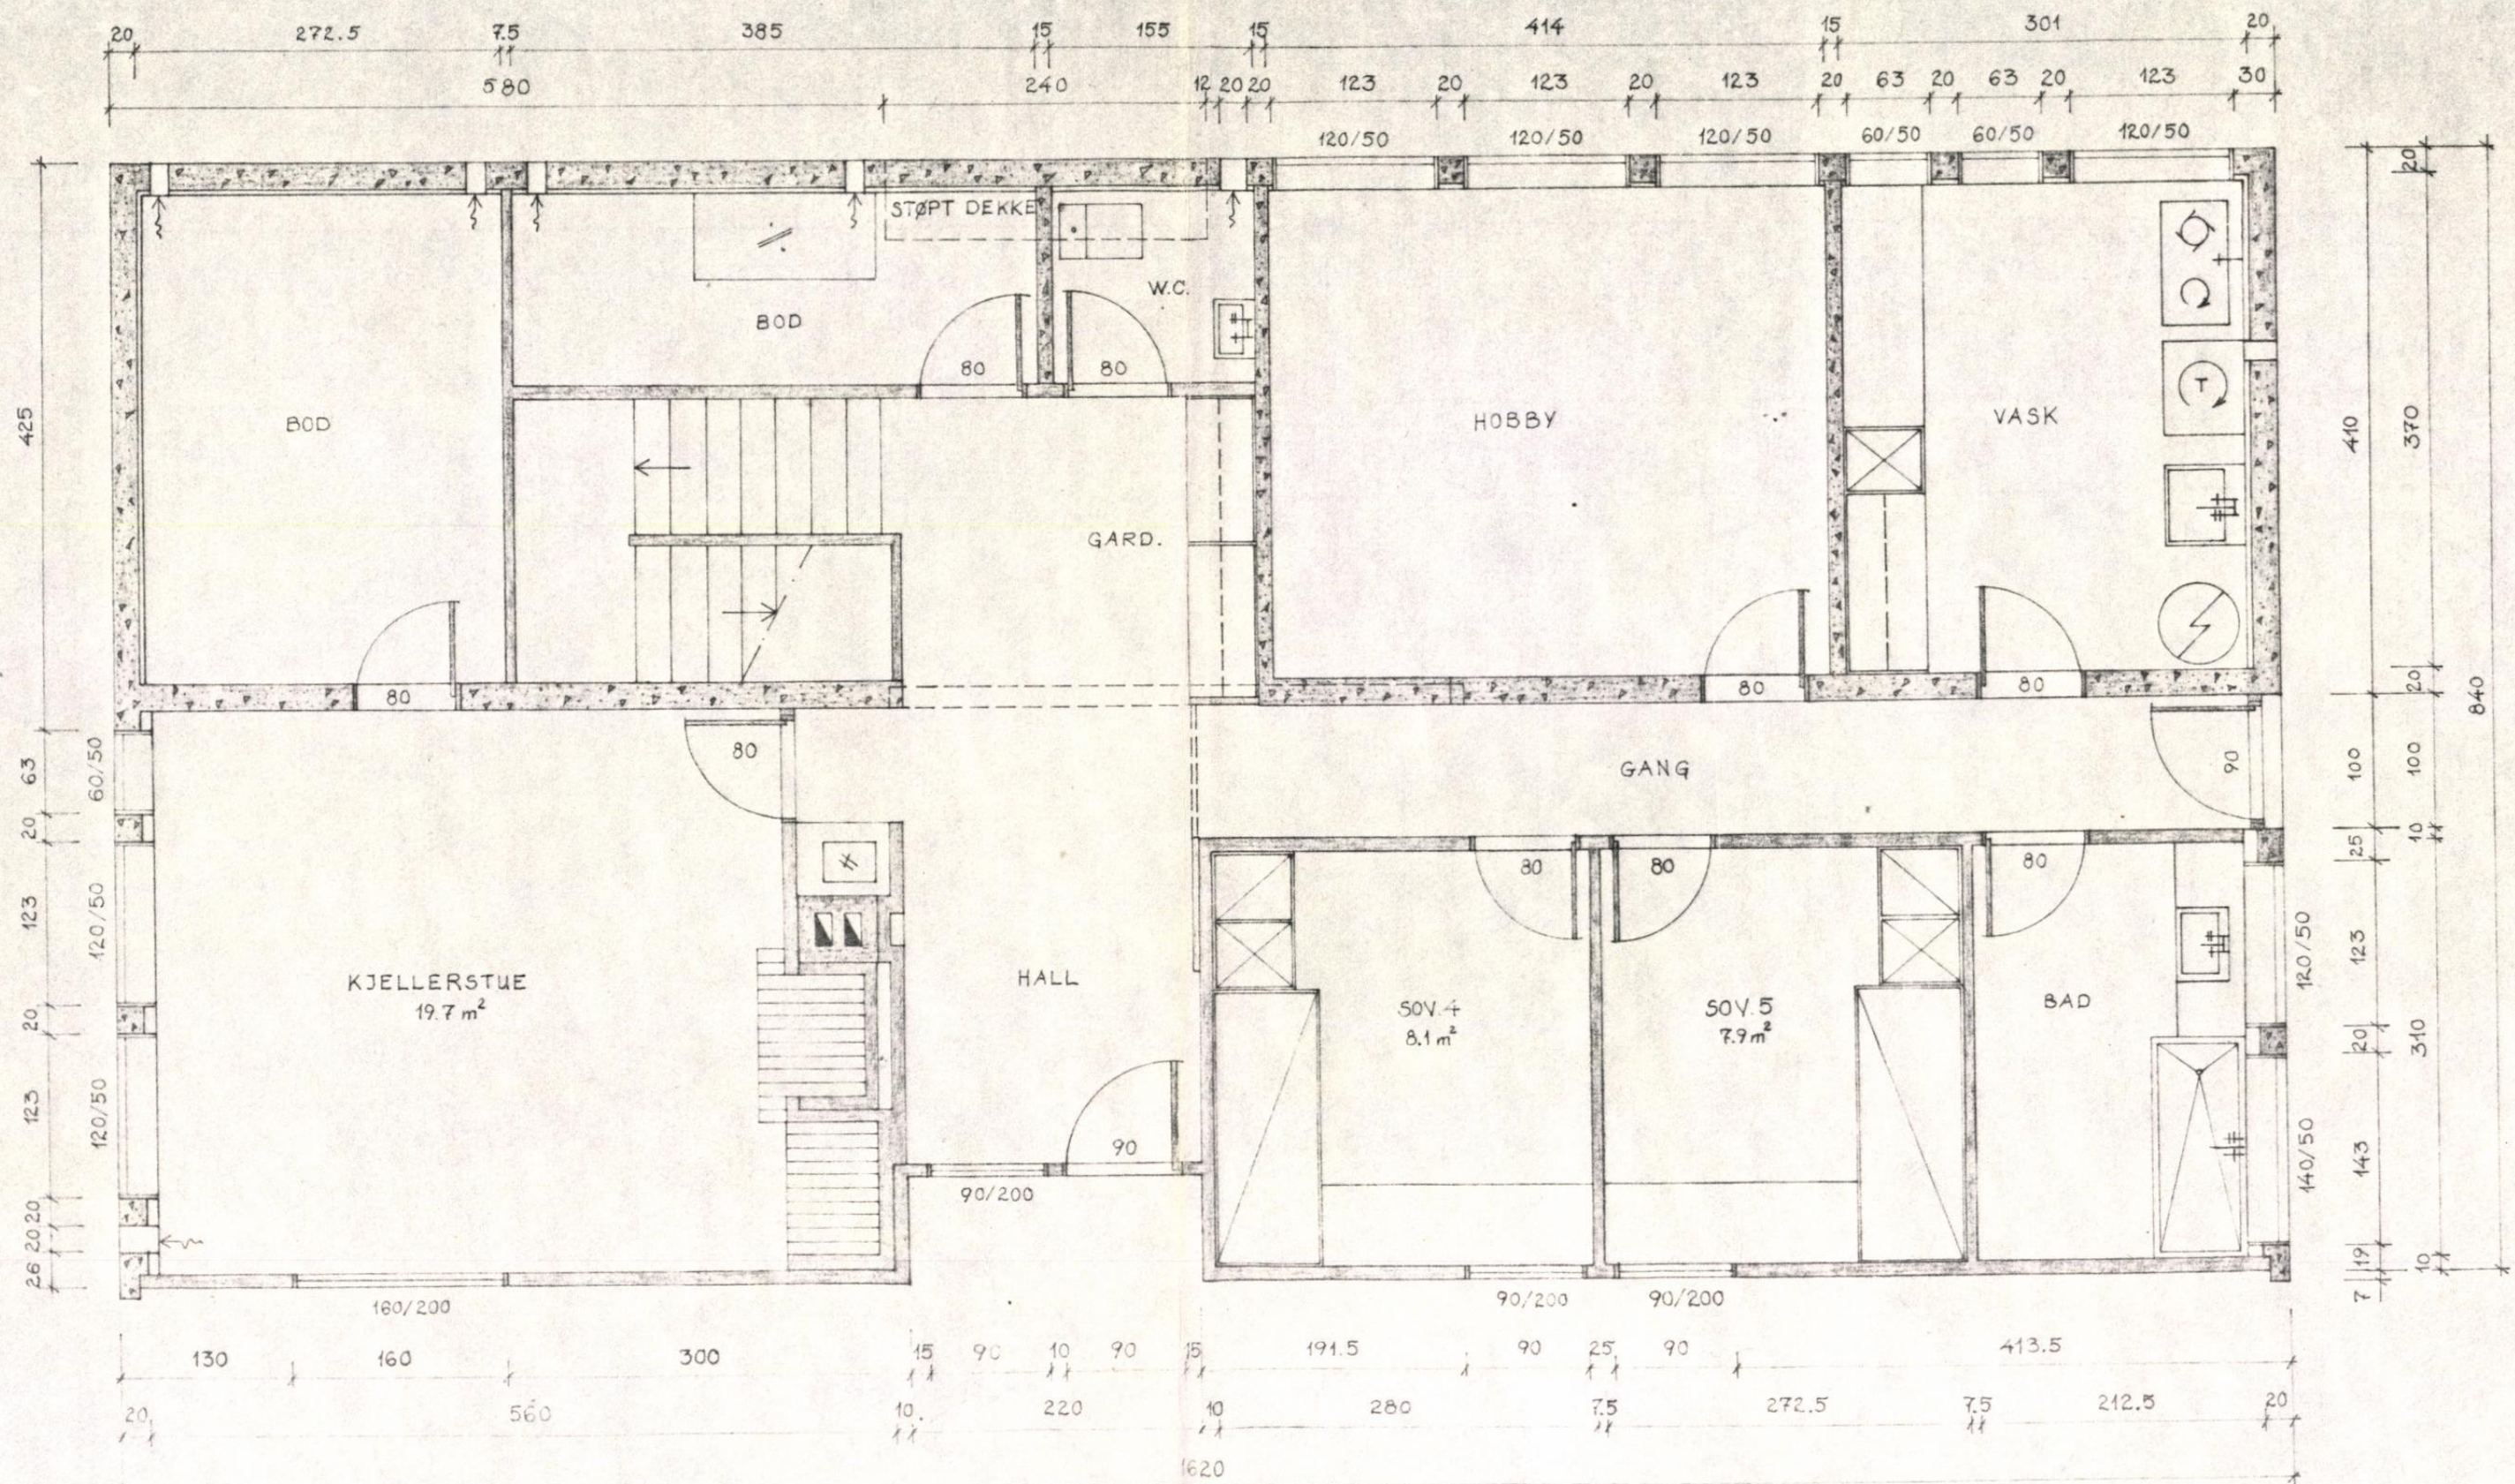
BOLIGHUS FOR EILERT MARIERO  
PLAN KJELLERETG.

Khuset er bygget etter denne tegn  
14 november 1980

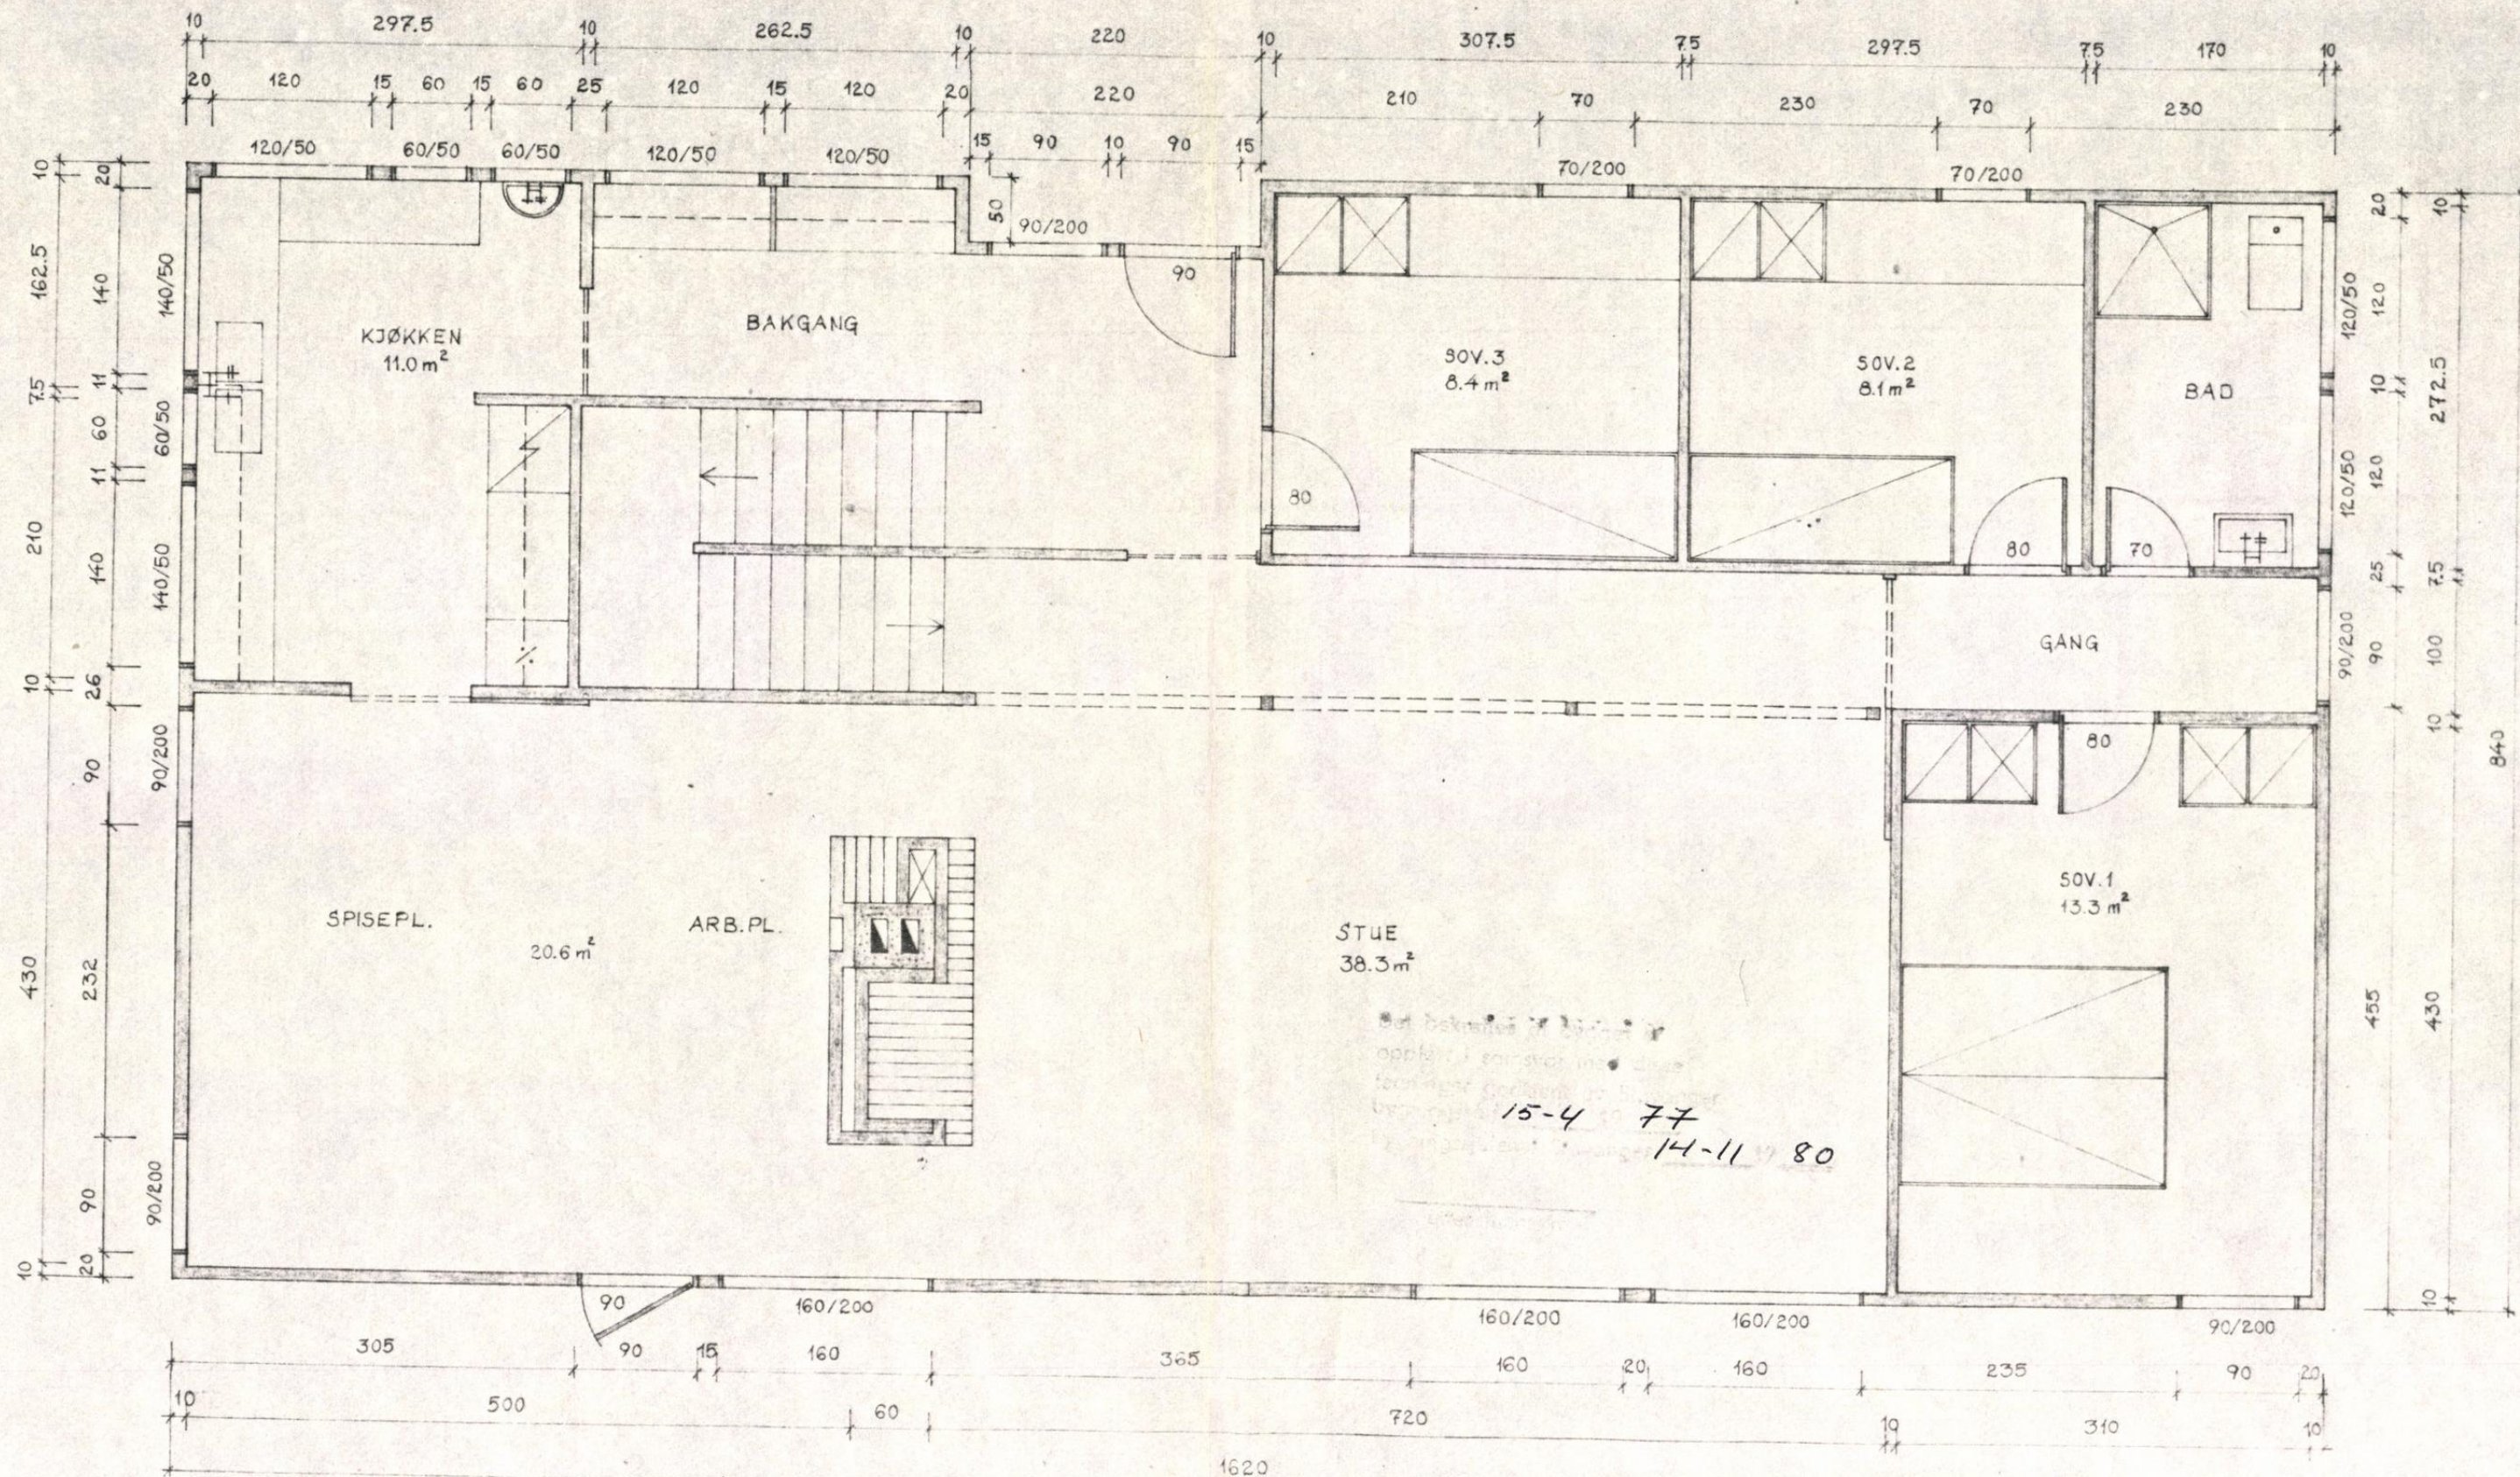
| PLAN OVERETG. | 1 50 | |

Huset er bygget efter denne tegn.

14 november 1980.

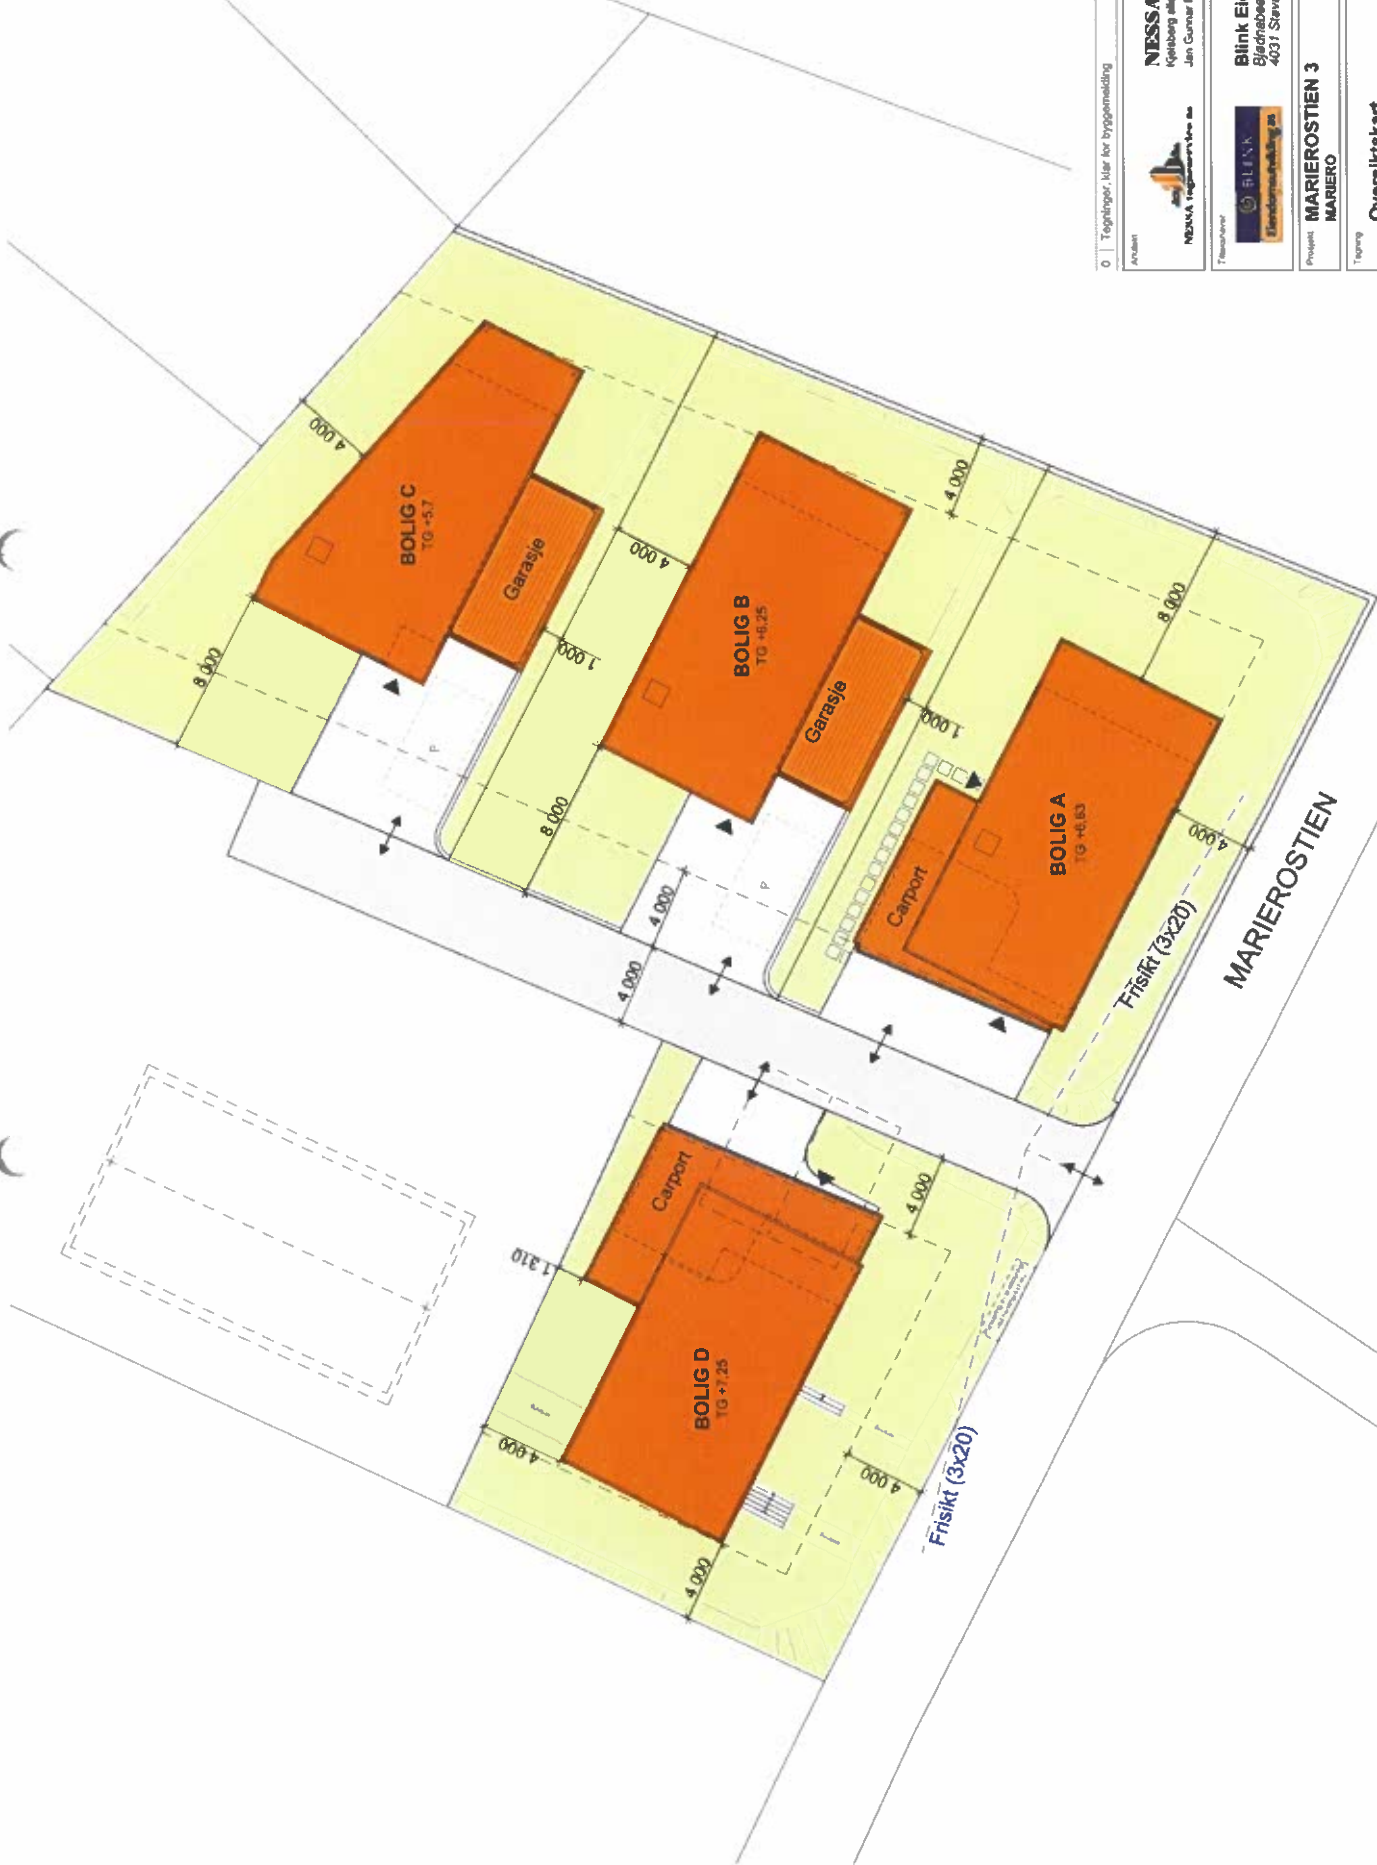
Situasjonskart datert 23.07.25, sist rev. 09.12.25
