# Tilstandsrapport

## Selveierleilighet

Rathkes gate 9 B  
0558 OSLO  
Gnr./Bnr.: 228/277  
Oslo kommune

Rapportdato: 07.10.2026  
Befaringsdato: 23.09.2026  
Referansenummer: 15086292

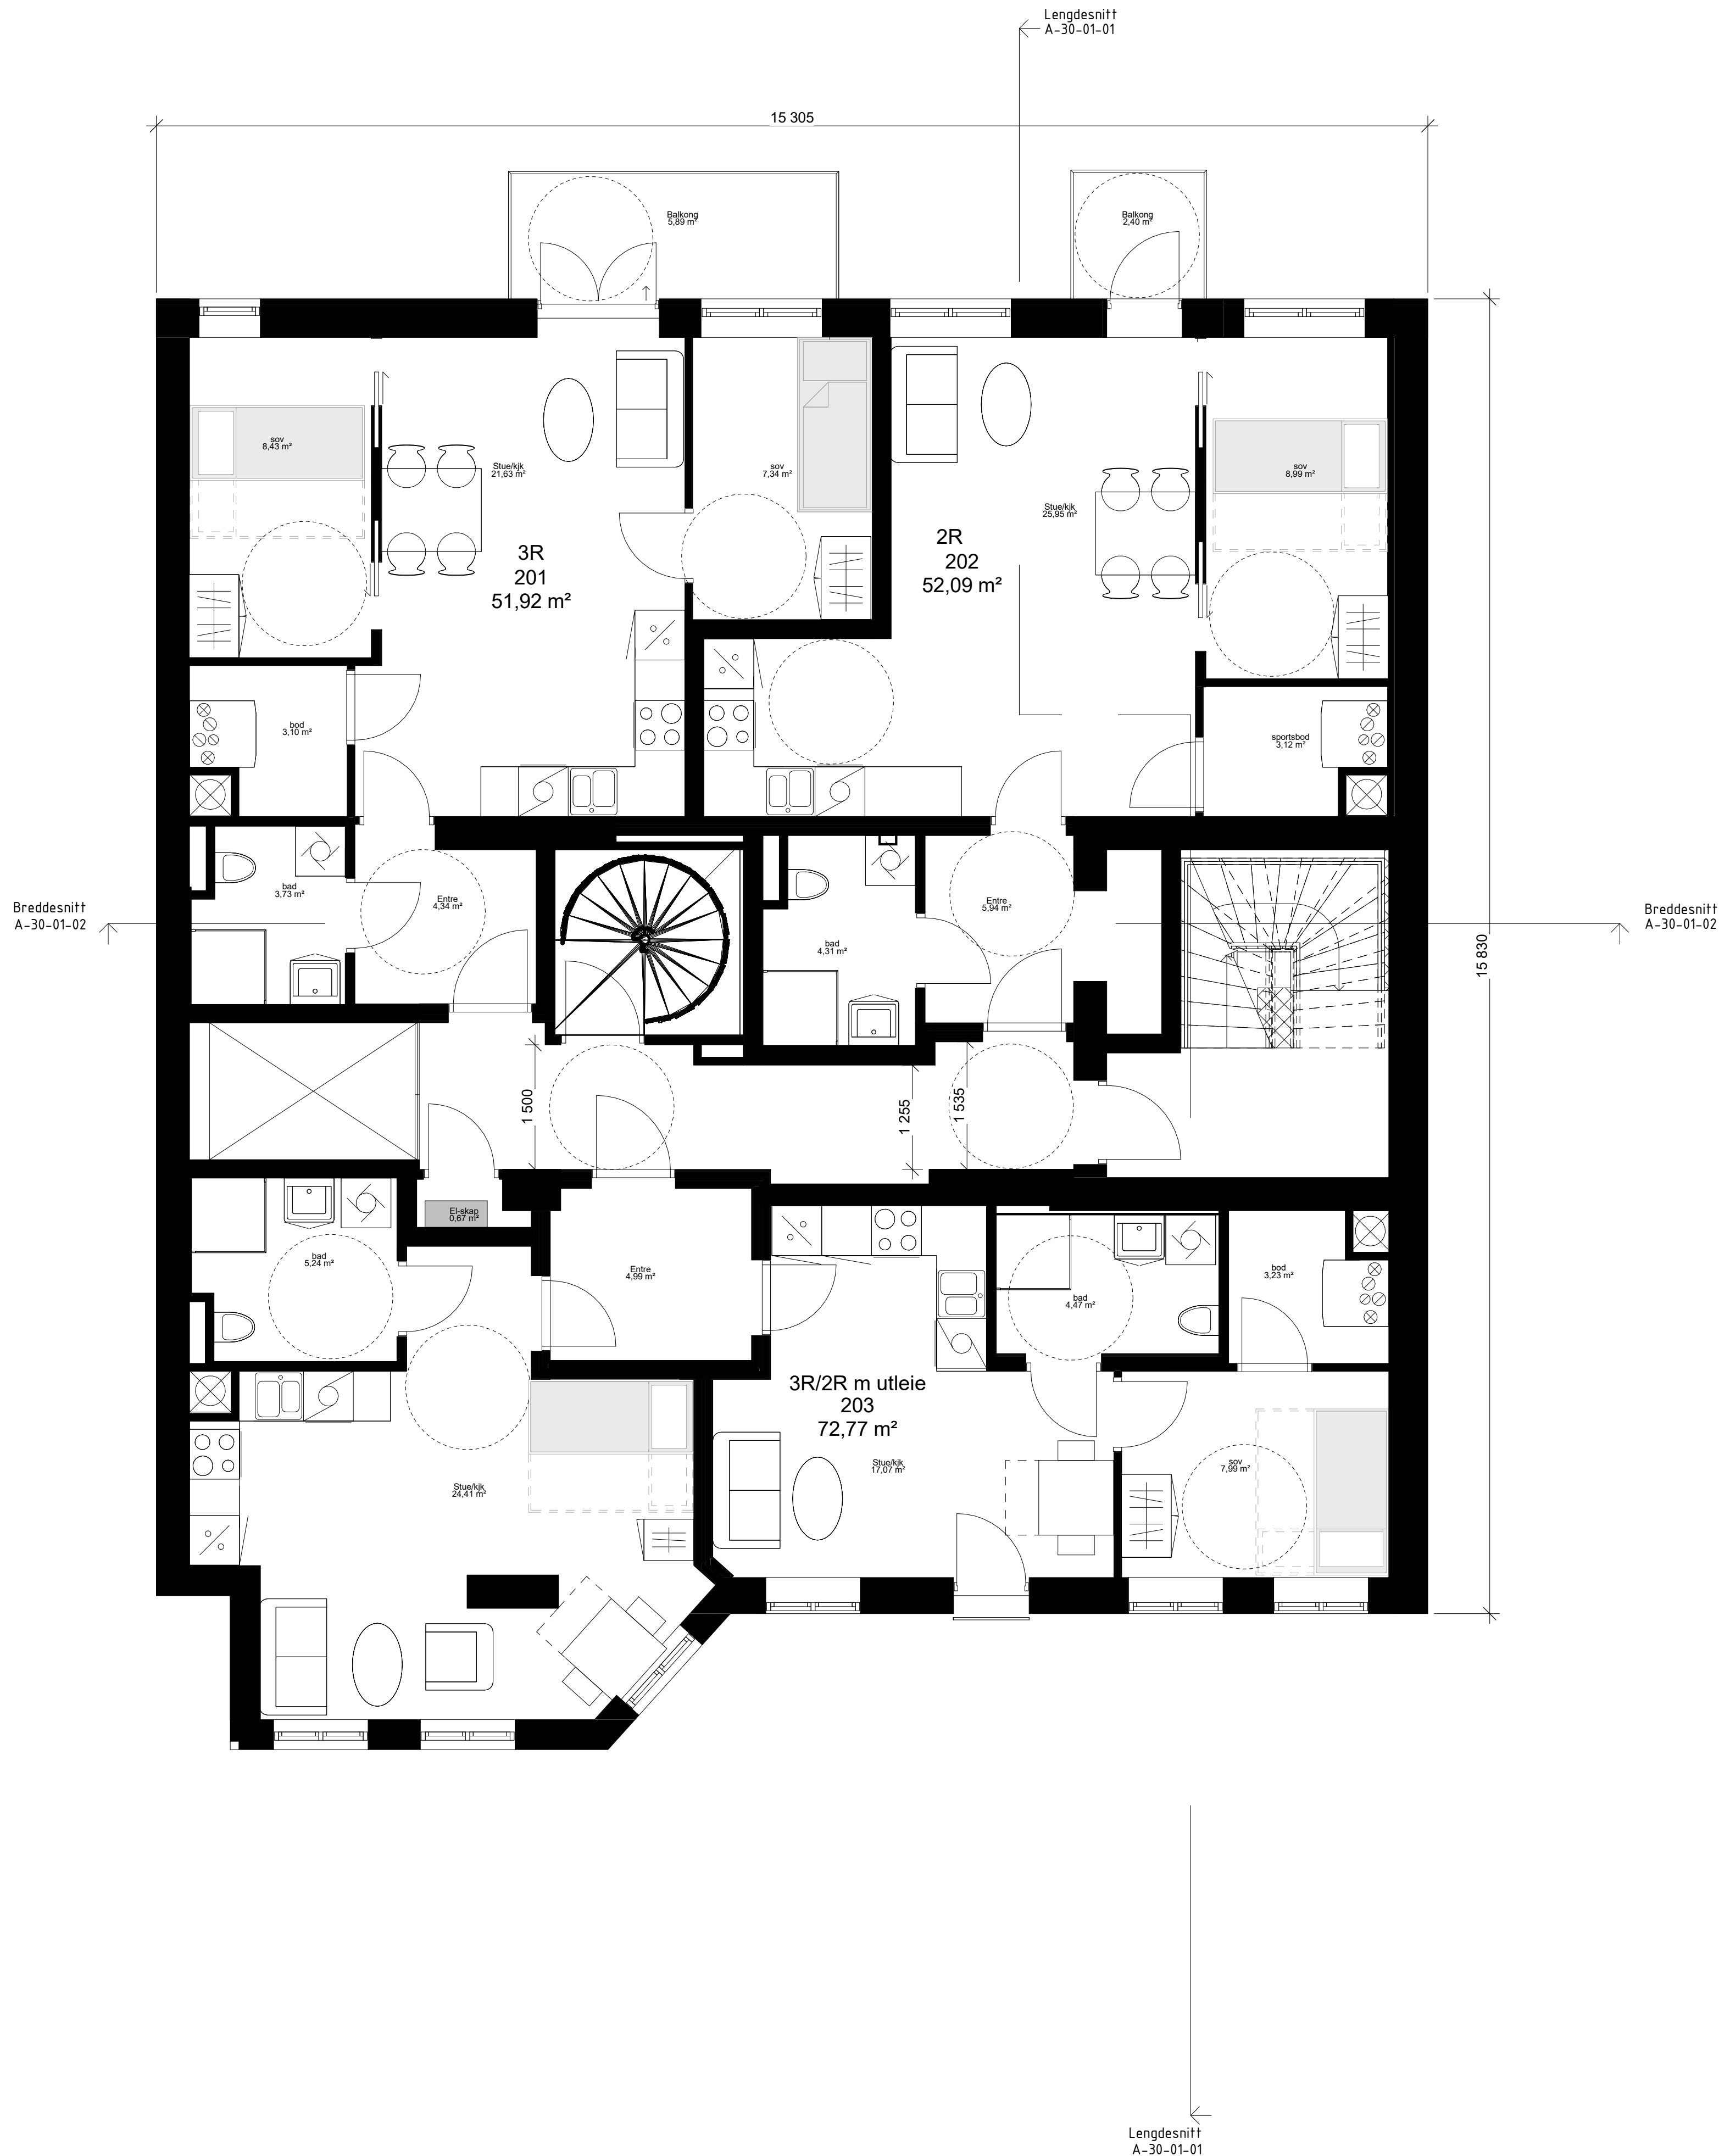
| F | Innvendig rammetrapp og spiraltrapp er synlig på tegning | 28.06.2018 | DB | MAW |
| E | Justert BRA etter oppmåling på sted | 11.06.2018 | DB | MAW |
