# Tilstandsrapport

Enebolig

Eidesvegen 128, 7608 LEVANGER

Befaringsdato: 10.08.2026

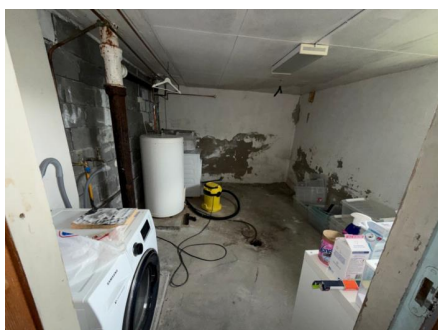
## KJELLER > VASKEKJELLER

### TG 2 Tilliggende konstruksjoner våtrom

Fuktmåling er foretatt i tilstøtende rom.

- Fuktmåling er foretatt og det er påvist kritisk fuktnivå, piggmålinger viser verdier opp mot 21%.

- Det bør gjennomføres en grundig kontroll av tilstøtende konstruksjoner for å avdekke eventuelle fuktskader eller svakheter. Manglende oppfølging kan føre til skjulte skader, redusert levetid på konstruksjonen og økt risiko for kostbare utbedringer.
- Utbedres ved renovering.

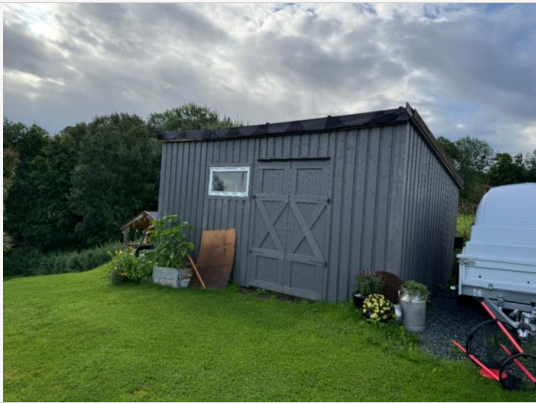
## Hagebod

Registrert fuktmerker på vindsperre, nærmere undersøkelser anbefales.
