# Tilstandsrapport

Enebolig

Sørbergveien 4, 8406 SORTLAND

Befaringsdato: 23.07.2026

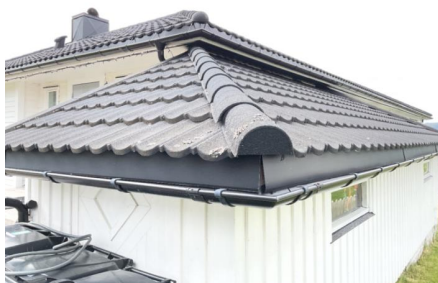
## Nedløp, beslag og skorsteiner over tak

- Mangelfull bortledning av vann kan føre til fuktbelastning på grunnmur, med risiko for fuktinntrenging og skader på konstruksjonen.

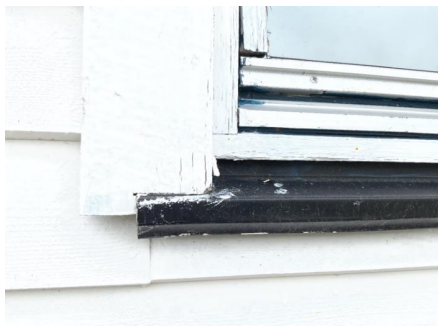
Eksempel på manglende åpning mellom beslag og kledning.

- Det bør etableres korrekt beslagsløsning over og under vinduer, samt sørges for tilstrekkelig åpning mellom beslag/vannbrett og kledning/vindusomramming for å sikre god lufting og hindre fuktopptrekk. Tiltak bør iverksettes for å utbedre utføringer med begynnende råte.
- Dersom dette ikke utbedres, øker risikoen for fuktskader, råte og redusert levetid på både vinduer og tilstøtende bygningsdeler.
- Det anbefales å planlegge utskifting av vinduene for å sikre tilfredsstillende funksjon og energieffektivitet.

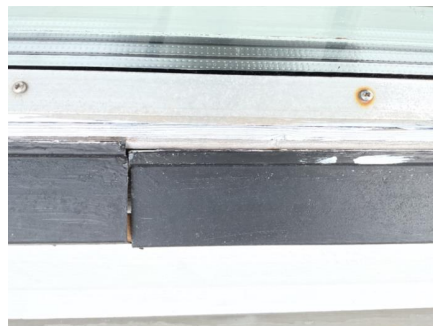
Eksempel på utett beslagsutførelse under vindu.

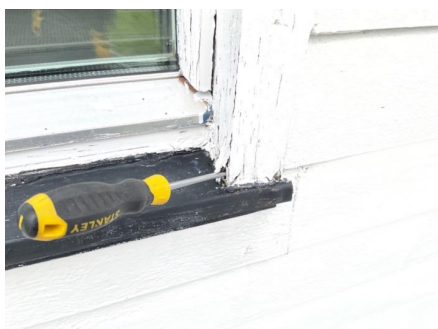
Eksempel på anløp til råteskader.

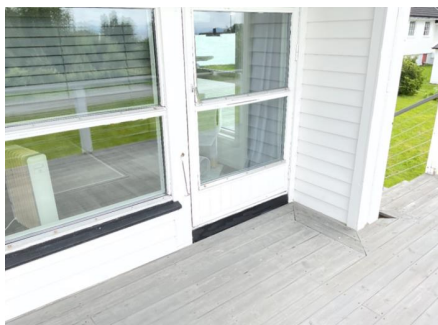
- Forventet levealder på altandør er snart oppnådd samt symptom på fuktskjolder på terrassedør.

Altandør fra 1984.

- Altandøren nærmer seg forventet levetid, og det er observert fuktskjolder på terrassedøren. Det bør vurderes utskifting av altandør og utbedring eller utskifting av terrassedør for å unngå ytterligere fuktskader og redusert funksjon. Dersom tiltak ikke gjennomføres, øker risikoen for råte, varmetap og følgeskader på tilstøtende konstruksjoner.

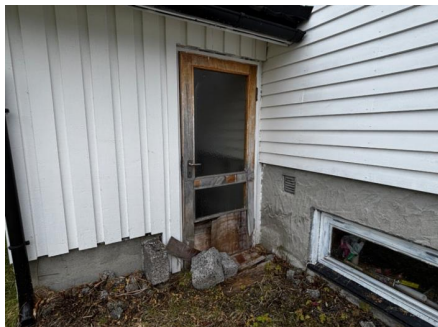
- Det er påvist råte eller store skader i dører.

Eksempel på råteskade.

- Det er viktig å utbedre eller skifte ut skadde dører. Omfanget av skadene bør vurderes, og årsaken til eventuell fuktpåvirkning må utbedres for å sikre en varig løsning.

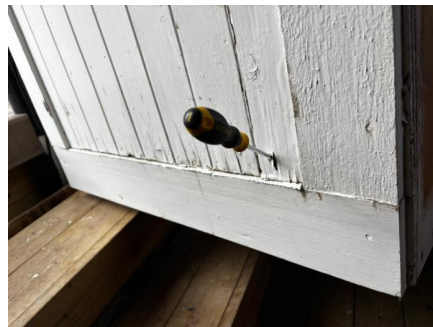
Eksempel på råteskade.

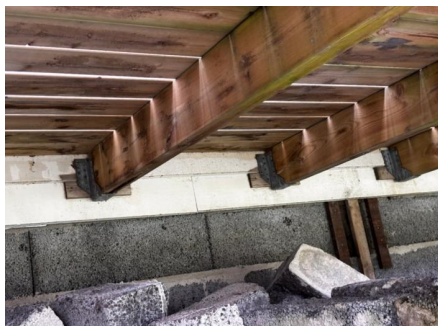
- Det er påvist fukt-/råteskader i konstruksjonen.
- Det er påvist setninger i grunnen under fundamenter.
- Det er ufagmessig innfesting av bjelkesko. Bjelkesko for bjelkelag er kun festet i bordkledning, noe som medfører fare for skader i konstruksjonen på grunn av manglende muligheter for vedlikehold, utilstrekkelig feste for skruene og skjevheter som følge av råteskader.
- Åpninger i rekkverk på balkong eller terrasse er ikke i henhold til krav i dagens forskrifter.
- Rekkverket på balkong eller terrasse er for lavt i forhold til dagens krav.

Eksempel på ufagmessig innfesting av bjelkesko.

- Råteskadede konstruksjoner må skiftes ut.
- Det anbefales å få vurdert årsak og omfang av fagkyndig, og gjennomføre nødvendige stabiliserende tiltak.
- Bjelkesko må festes korrekt i bærende konstruksjon av kvalifisert fagperson for å sikre tilstrekkelig styrke og stabilitet. Ufagmessig innfesting medfører økt risiko for konstruksjonsskader, redusert bæreevne og fare for fremtidige råteskader.
- Konsekvensen er at rekkverket ikke oppfyller dagens sikkerhetskrav, noe som kan medføre økt risiko for fallulykker, særlig for barn, samt behov for utbedring for å tilfredsstille gjeldende forskrifter.
- Det anbefales å utbedre rekkverket slik at høyden tilfredsstiller gjeldende krav, for å sikre trygg bruk.

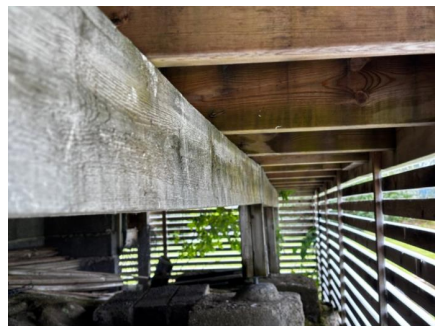
Eksempel på skjevhet.

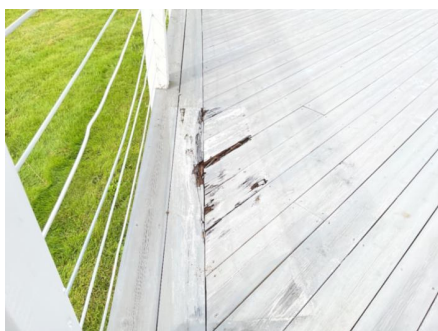
Eksempel på råteskade.

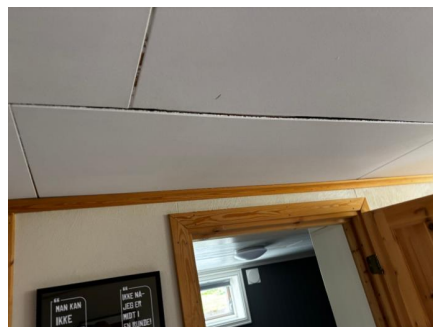
Eksempel på himlingsplater som er løsnet fra lekter.

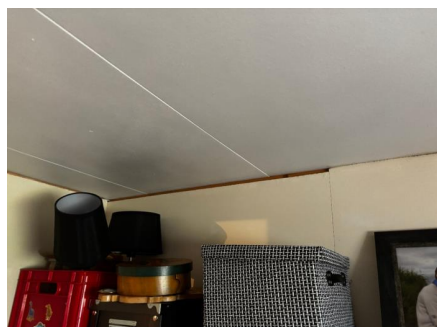
Eksempel på gjenstående arbeid.

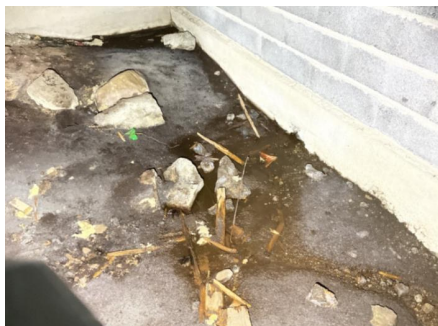
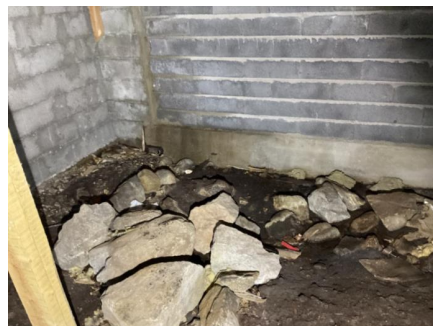
Konsekvensen av synlig vann i krypkjeller er økt risiko for fuktskader, råte og soppdannelse i trekonstruksjoner, noe som kan medføre omfattende skader på bygningen over tid.

Eksempel på synlig vann i krypkjeller.

- Mangelfull ventilasjon kan føre til opphopning av fukt, med risiko for mugg-, råte- og dårlig inneklime samt skader på konstruksjonen.
- Det anbefales å forbedre ventilasjonen i krypkjelleren for å sikre tilstrekkelig luftutskifting og redusere fuktbelastning.
- Det bør iverksettes tiltak for å lede vann bort fra krypkjelleren, for eksempel ved forbedret drenering eller andre fuktsikringstiltak.

- Det bør legges dampsperre på stedlige masser for å forhindre fuktskader. Det anbefales at dampspærren beskyttes med sand eller lign. masser for å forhindre skader på dampspærren etter at denne er lagt. Krypkjeller bør sikres mot skadedyr.

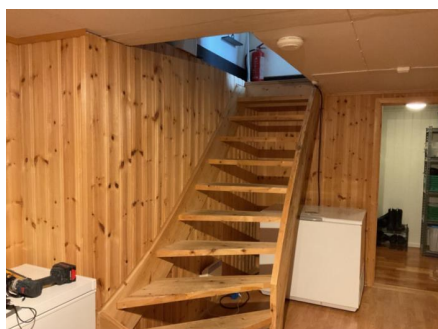
- Åpninger mellom trinn i innvendig trapp er større enn dagens forskriftskrav.
- Det mangler håndløper på vegg i trappeløpet.
- Det er ikke montert rekkverk på innvendig trapp.

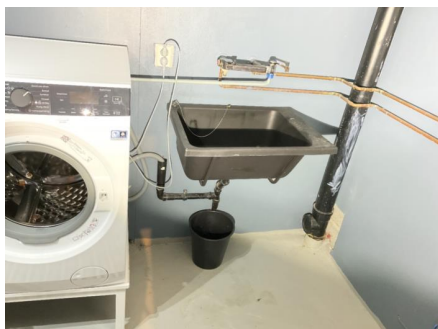
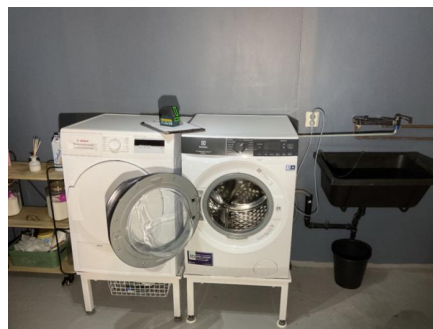
- Manglende oppgradering av våtrommet medfører høy risiko for at konstruksjonene ikke vil tåle vanlig bruk av vann eller lekkasjer. Dette kan føre til fuktskader på tilstøtende konstruksjoner.
- Våtrommet må totalrenoveres. Alle forhold med tettesjikt, våtsone, sluk m.m. må dokumenteres.

**Kostnadsestimat: 100 000 - 200 000**

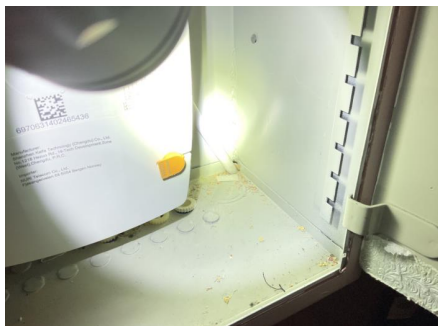
Utett gjennomføring.

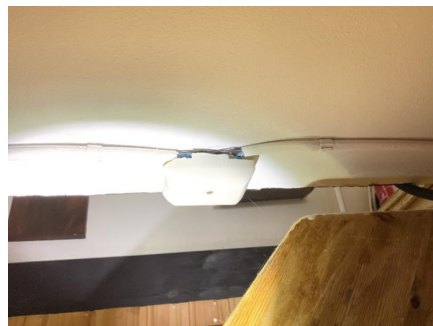
- Det er opplyst at arbeidet på det elektriske anlegget er utført som egeninnsats. Dette medfører risiko for at arbeidet ikke er utført i henhold til gjeldende forskrifter, noe som kan føre til redusert sikkerhet, økt fare for feil og brann, samt manglende dokumentasjon.

Ufagmessig utførelse av det elektriske anlegget.

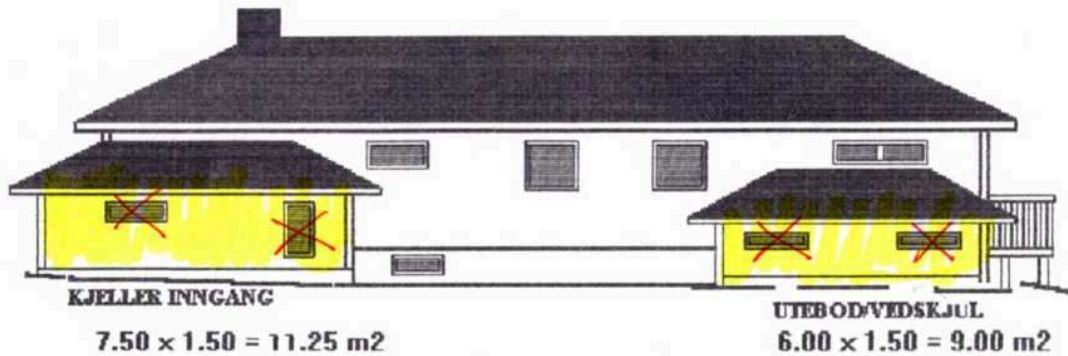
B30 vegg. A10 med u. tak
