# Egenerklæring

Enebakkveien 25 C, 0657 OSLO

# SVENENGEN BORETTSLAG

## Registreringer ventilasjon

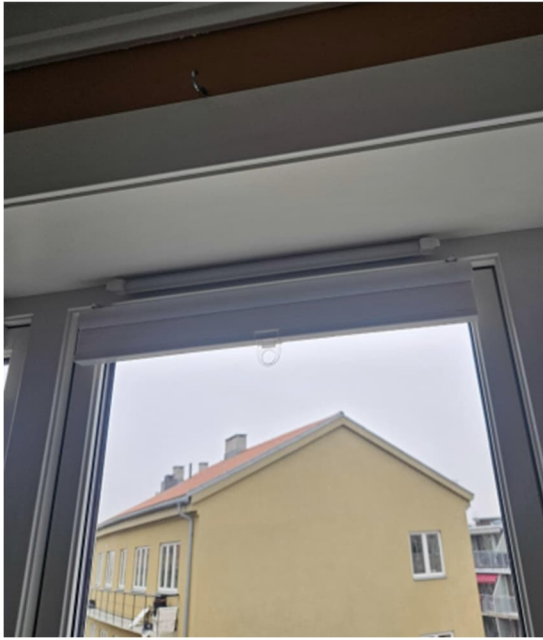
Bildet viser spalteventil i overkant av vindu.

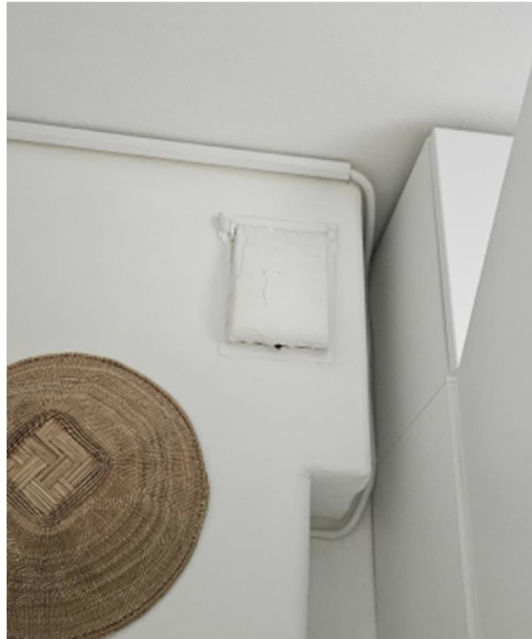
Bildet viser klaffventil som er malt igjen.

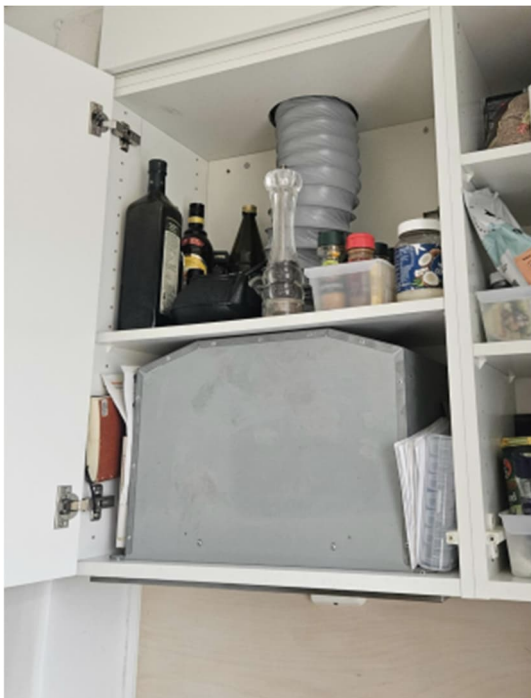
Bildet viser kjøkkenhette som blåser lufta inn i overskapet.

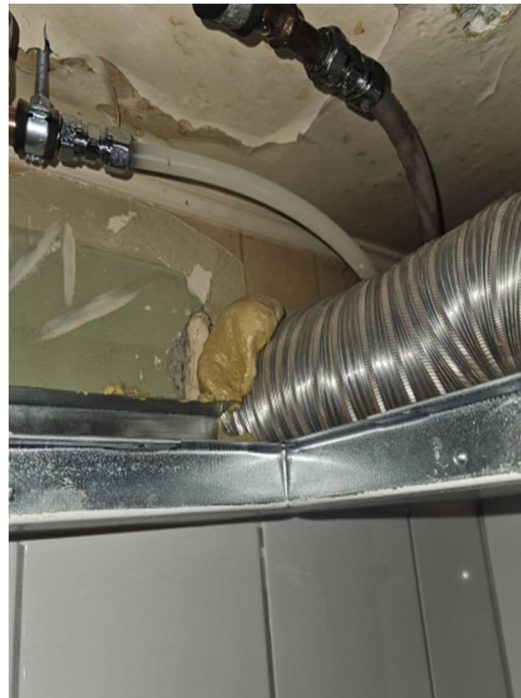
Bildet viser fleksibel kanal over himling.

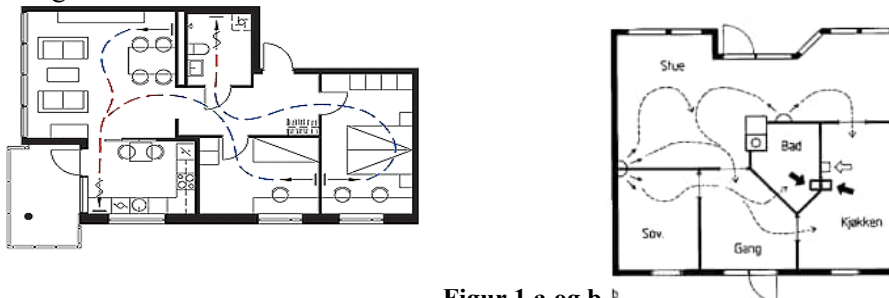
Figur 1 a og b

Friskluften tilføres de rommene som stiller størst krav til ren og luktfri luft (stuer, soverom o.l.). Fra disse rommene trekkes luften gjennom åpne dører eller overstrømningsåpninger og inn til de rommene som har avtrekksventiler. Prinsippet er vist i fig. a og b på neste side.

Ved å føre luften fra "rene" til "forurensede" rom blir den samme luftmengden brukt til ventilasjonsformål flere ganger. Dessuten hindrer man at lukt fra forurensede rom brer seg til huset for øvrig.

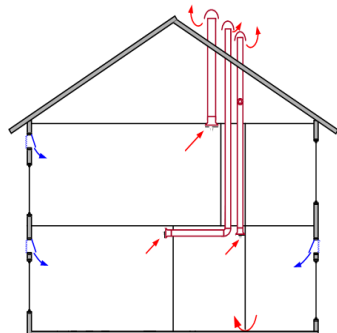
Her gjøres det bruk av de naturlige termiske drivkrefter som oppstår på grunn av temperaturforskjeller mellom inne- og uteluft. Den varme og forurensede luften inne i et bygg blir presset oppover mot taket gjennom avtrekkskanaler plassert sentralt i bygningskroppen. Kald friskluft blir hentet utenfra, presset inn gjennom ventiler og utettheter i bygningskonstruksjonen og nedover og inn i oppholdssonen i bygget. Det er i hovedsak termisk oppdrift og vindsug ved munningen av ventilasjonskanalen som er drivkreftene i avtrekksystemet. Jo større temperaturforskjell mellom inne og utetemperatur, desto sterkere blir drivkreftene. Det er kun naturkrefter som bestemmer luftmengder i avtrekkskanalene og luftskiftet varierer derfor avhengig av årstid.

**Figur 2 Naturlig avtrekksventilasjon**

Avtrekkskanalene plasseres i våtrom, bad og kjøkken. Tilluftsventiler plasseres i øvrige rom over vindu, bak radiatorer eller som veggventiler. Ventiler i et oppdriftsanlegg skal ikke utføres med kontrollventiler eller andre komponenter som fordrer et trykktap for å fungere tilstrekkelig. Det må være overstrømningsventiler mellom alle rom som skal ventileres. Dette løses normalt med dørspalter, men andre løsninger som lister med hull eller ventiler i vegg er også brukt. Ved valg av overstrømningsløsning er det svært viktig at disse genererer lite trykktap da oppdriftsanlegg er veldig trykksensitive. Dørspalter bør være minimum 30 mm (se figuren) slik at en oppnår en tilfredsstillende luftstrømning fra rom med liten forurensning til mer forurensede rom (se figuren). Tverrsnittet for kanaler og ventiler bestemmer kapasiteten i naturlige avtrekksanlegg. I REN anbefales avtrekkskanalene i boliger med ett plan et samlet tverrsnitt tilsvarende 2-10 cm<sup>2</sup> per m<sup>2</sup> gulvareal, og boliger med 2-3 etasjer et samlet tverrsnitt på 2-8 cm<sup>2</sup> per m<sup>2</sup> gulvareal. Dette er for eneboliger, men man kan i flermannsboliger også gå ut i fra at tverrsnittet i en kanal skal tilsvare summen av tverrsnitt i ytterveggventiler. Samlet areal på tilluftsåpningene må ikke være større enn arealtverrsnittet på avtrekkskanalene. Kanalene skal ikke utføres horisontalt.

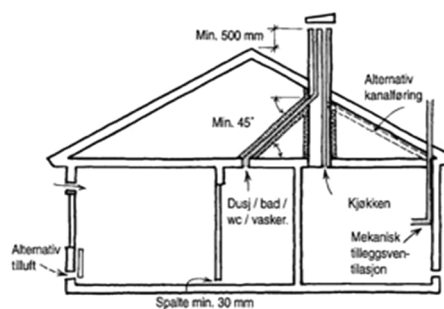
**Figur 3 Prinsipp tegning bolig naturlig ventilasjon**

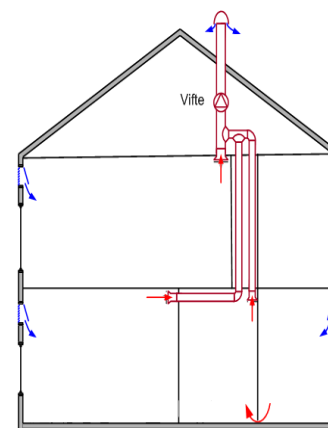
Vifter suger avtrekksluften ut av rommene. Friskluft tilføres gjennom ventiler og utettheter i bygningskonstruksjonen. Systemet er i prinsipp det samme som ved naturlig avtrekksventilasjon, bare med den forskjell at det er vifter som er hoveddrivkraften. Lave installasjonskostnader og god regulering av avtrekksmengde er de viktigste fordelene. Ulemper er dårlig komfort (trekk), dårlig totaløkonomi, stort ventilasjonsvarmetap ved anbefalt luftmengde og støy dersom anlegget har mangelfull lyddemping. Se ellers tabell ventilasjonssystem på neste side. Ved valg av denne type optimalisering må det i tillegg til beskrevne tiltak for naturlig avtrekksventilasjon, etableres vifter og styring på loft/tak. Avtrekksventilene på bad og kjøkken byttes til nye beregnet for mekanisk ventilasjon.

**Figur 4 Mekanisk ventilasjon**

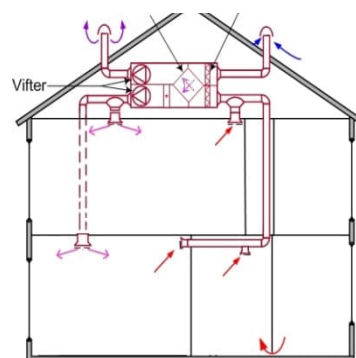
Vifter sørger for både tilførsel og avtrekk av ventilasjonsluften. Innvendige kanaler fordeler friskluften (uteluft) rundt i bygningen. Friskluften tilføres rommene gjennom spesielle tilførselsorganer (ventiler). Systemet gir mulighet for å overføre varmen i avtrekksluften til tilluften i en varmegjenvinningsenhet på en enkel måte. En ulempe kan være støy dersom anlegget har mangelfull lyddemping. Riktig dimensjonert, utført og installert gir systemet god komfort og behovsstyring, god totaløkonomi og lite ventilasjonsvarmetap. Etablering av balansert ventilasjon i eksisterende boligbygg vil være svært omfattende.

**Figur 5 Prinsipp tegning bolig mekanisk ventilasjon**

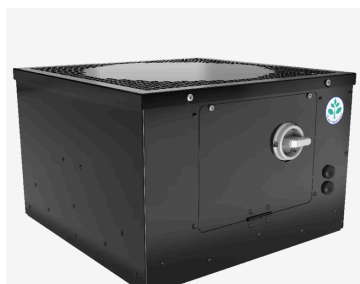
### TFC Takvifter

Vi ser for oss å benytte 2 stk. trykkstyrte takvifter med tilhørende sokkelløsning for optimal regulering av luftmengder og energiforbruk.

Kompakt takvifte med vertikalt utløp

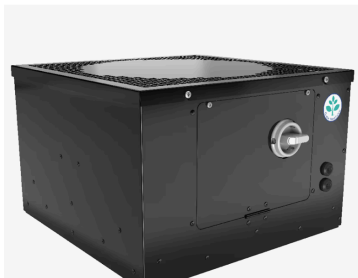
### TFC Takvifter

Basert på dagens informasjon vurderer vi at det kan bli aktuelt å montere mellom 3 og 6 trykkstyrte takvifter med tilhørende sokkelløsninger. Endelig antall vil avhenge av resultatene fra kartleggingen og beregningene.

Kompakt takvifte med vertikalt utløp

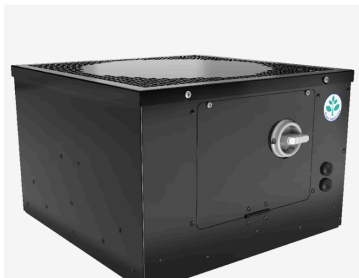
### TFC Takvifter

Basert på dagens informasjon vurderer vi at det kan bli aktuelt å montere mellom 9 og 10 trykkstyrte takvifter med tilhørende sokkelløsninger. Endelig antall vil avhenge av resultatene fra kartleggingen, beregning av luftmengder og hvordan ventilasjonssystemet faktisk er bygget opp.

Kompakt takvifte med vertikalt utløp
