| ENEBOELIG - TILBYGG | | 1:100 | KT BYGGTJENESTE |

SANDFALLVEIEN 5 - 5601/29/0/63/0/0

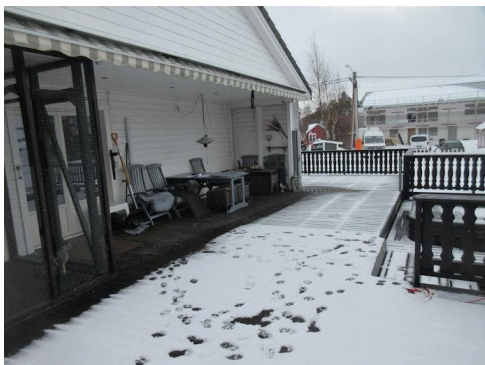
Terrasse delvis overbygd med markiser.

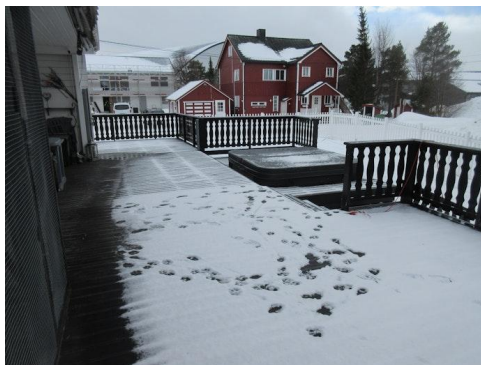
Terrasse med jacussi.

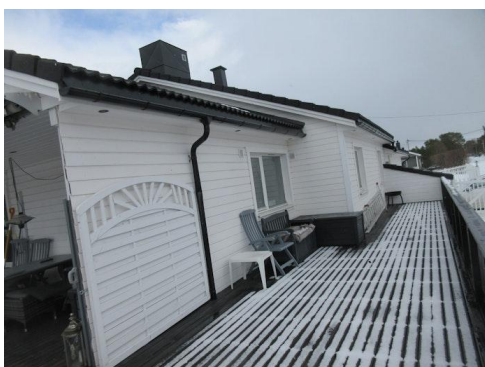
Terrasse mot Sandfallveien

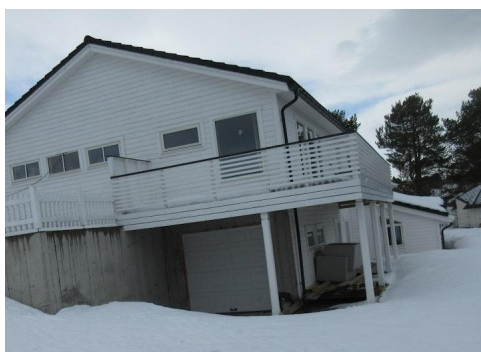
Terrasse mot nord/øst

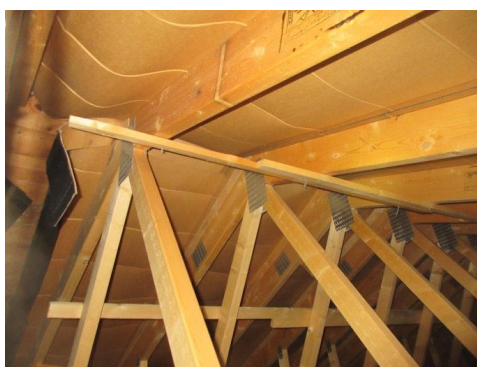
Takkonstruksjon medf undertak av pappkartong, tilbygg.

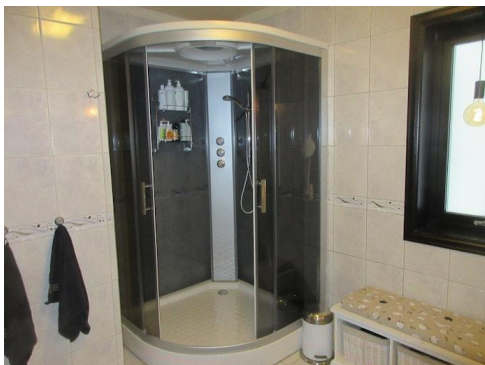
Dusjkabinett.

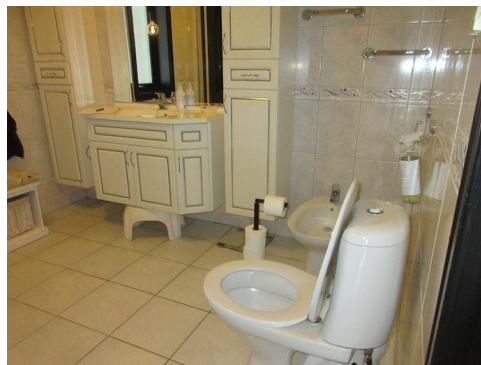
HV i innredning, WC og bidet

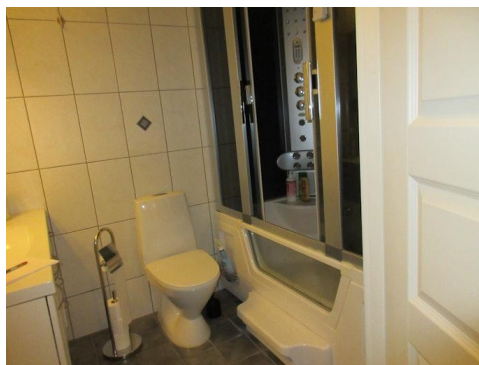
WC, steamdusj med "badekar" og tette dusjvegger.

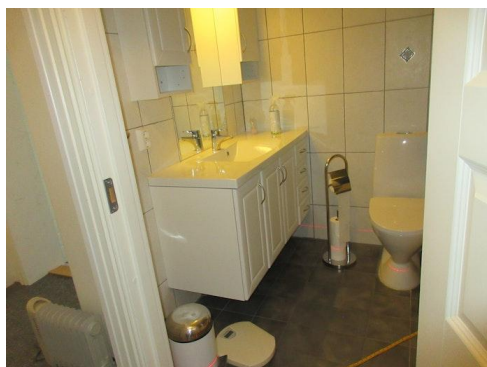
HV i innredning og WC

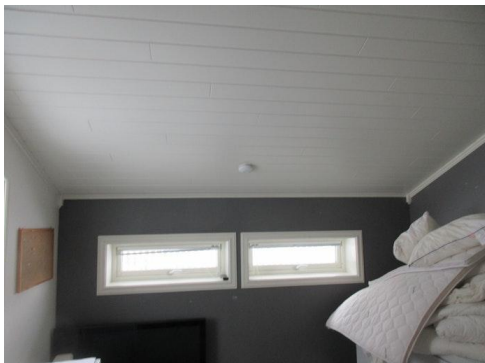
Himling.

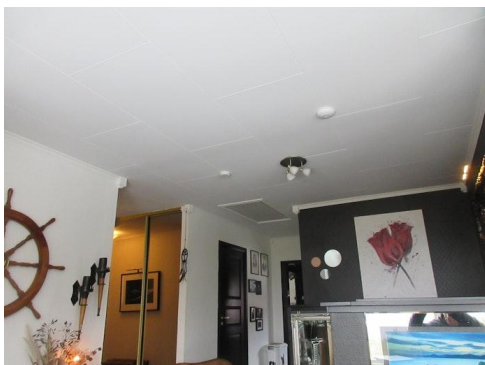
Himling med malte plater. Røykvarsler.
