Egenerklæring

Rolsdorps veg 11, 2414 ELVERUM

06 Feb 2026

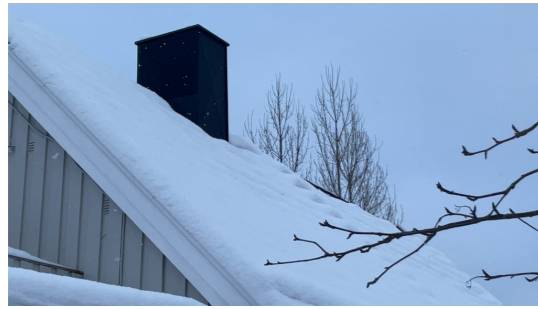
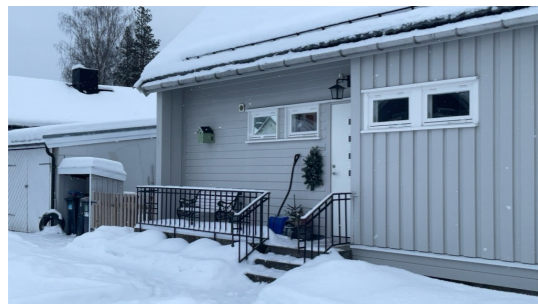
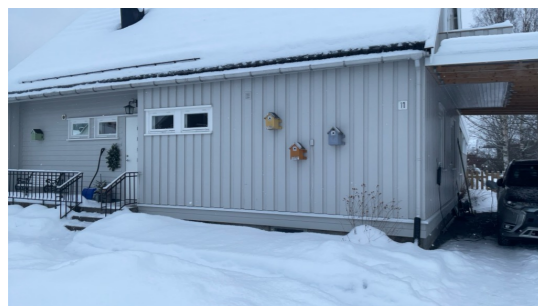
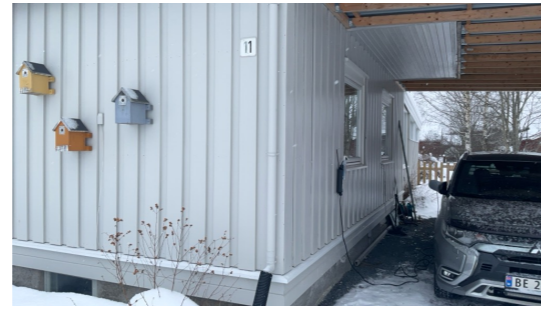
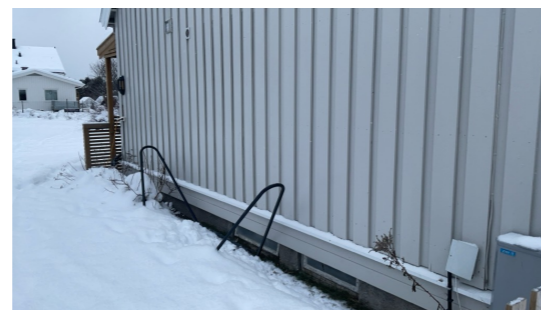
TG 2 Veggkonstruksjon

Veggene har bindingsverkskonstruksjon fra byggeår. Sannsynligvis isolert iht. gjeldende bestemmelser for byggeåret. Fasade/kledning har stående bordkledning og dels liggende bordkledning. Nedre del av kledningen er utskiftet, samt annen kledning for øvrig. Kledningen ble overflatebehandlet i 2024.

- Det er ikke behov for utbedringstiltak.
- Det er ikke behov for umiddelbare tiltak.

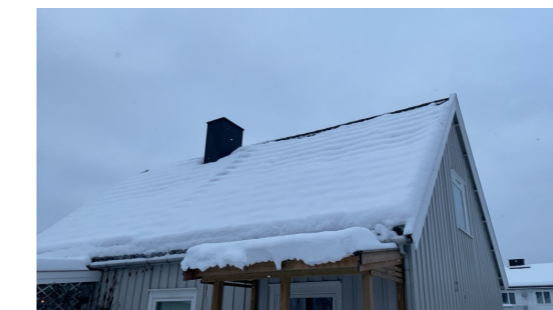
Snøsmelting langs del av møne.

- Tiltak: Forholdene med snøsmelting og ising krever ytterligere undersøkelser og bør holdes under oppsikt. Isoporisolasjonen i himlinger bør tildekkes med diffusjonssperre og med ubrennbare plater/materialer for brannsikring.

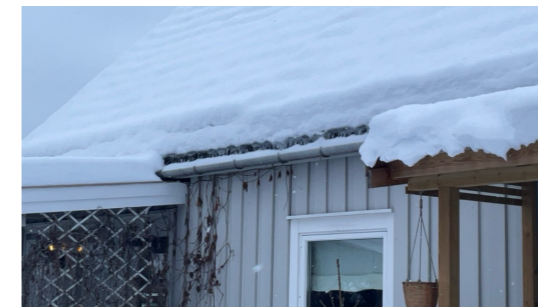
Noe ising ved takfot.

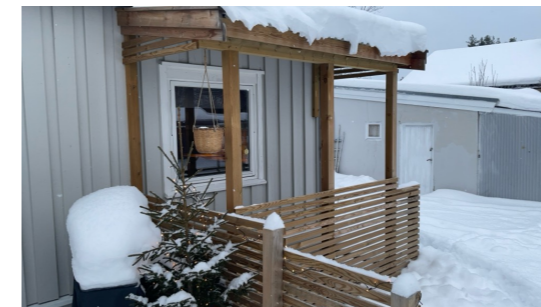
Overbygget kjellernedgang.

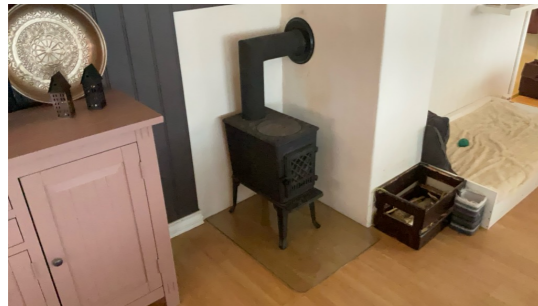
Bek-lekkasje under feieluke kan tyde på at det bør fjernes aske etter feiing.

Vedovn i 1. etasje ved spisetue.k

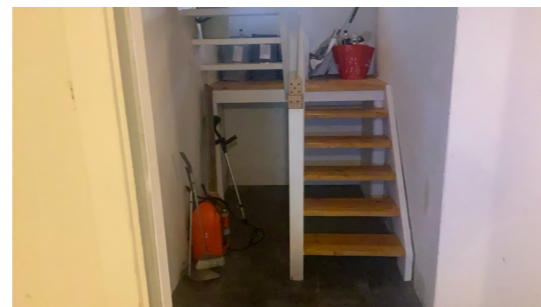
Kjellertrapp.

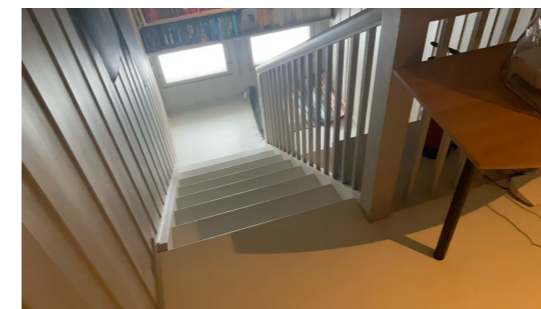
Trapp sett ned fra 2.etasje. Rekkverk med høyde på ca. 88 cm.

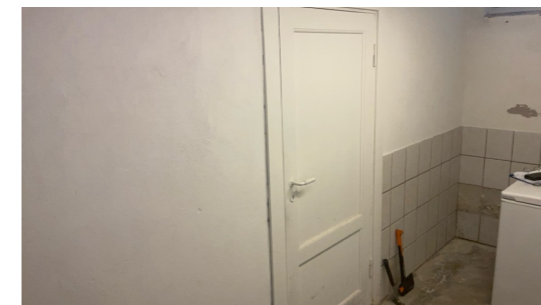
Kjeller.

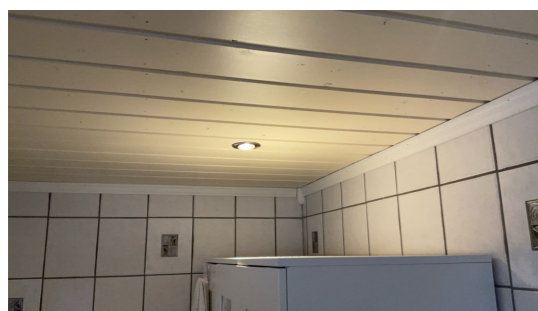
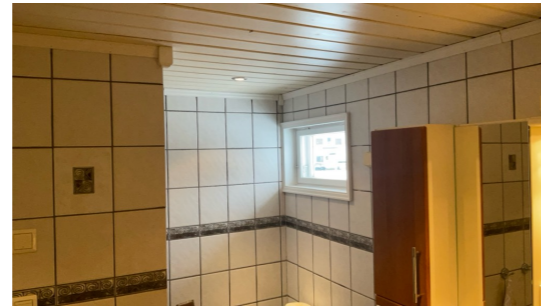
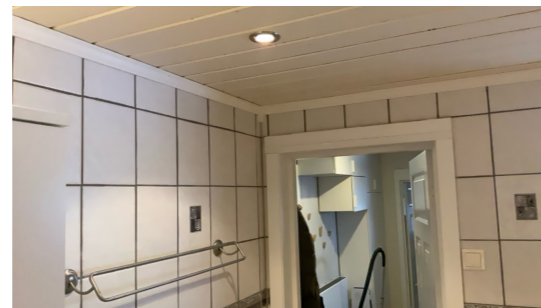
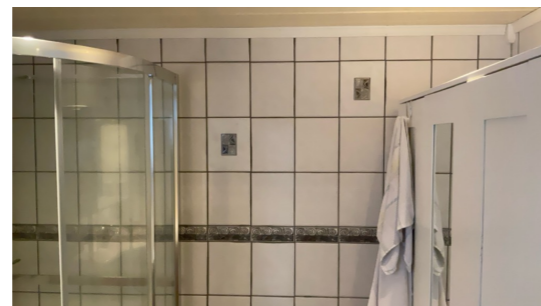
1. ETASJE > BAD

! TG 2 Overflater Gulv

- Til tross for avviket i fall/høydeforskjell til sluk, vil gulvet fortsatt kunne lede vann mot sluket, men med redusert effektivitet. Dette kan potensielt øke risikoen for vannansamling i enkelte områder av badet.

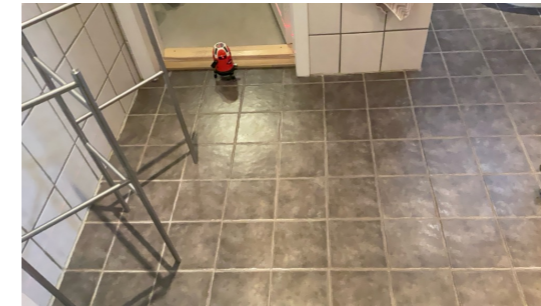
1. ETASJE > BAD

! TG 2 Sluk, membran og tettesjikt

- Innhent dokumentasjon, om mulig.
- Dersom det ikke foreligger dokumentasjon i forhold til våtrommets utførelse kan det ikke med sikkerhet sies om våtrommet er bygget i henhold til gjeldende forskrifter og standarder på byggetidspunktet.

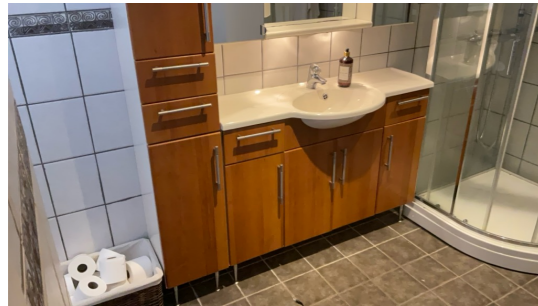
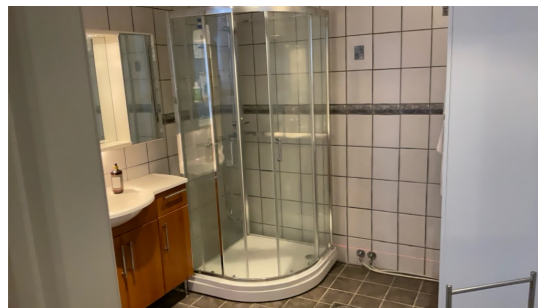
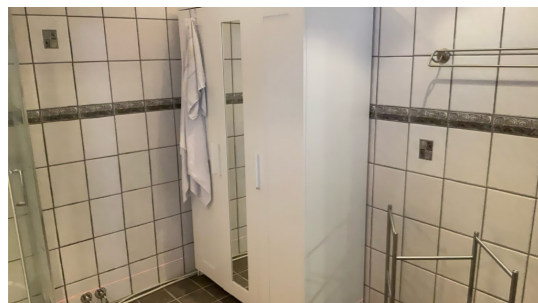
1. ETASJE > BAD

TG 2 Ventilasjon

- Det bør etableres tilfredsstillende tilluft til våtrom f.eks. luftespalte ved dør e.l.

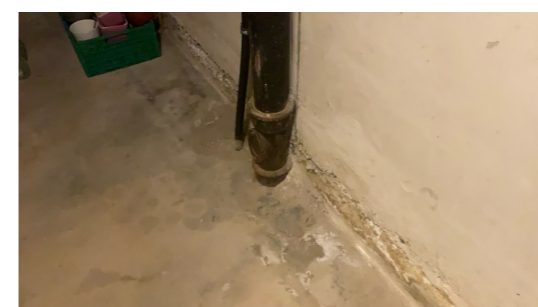
Støpejern.

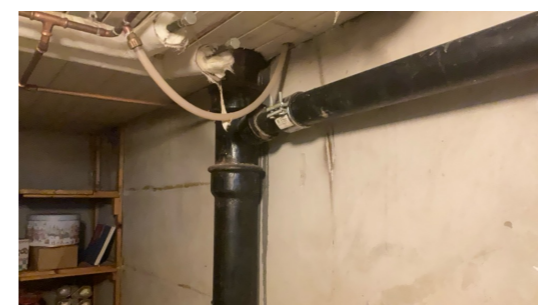
Støpejern og plast.

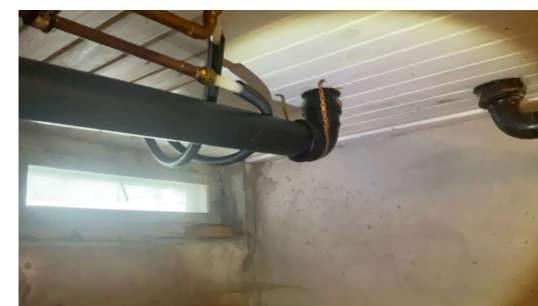
Plast.

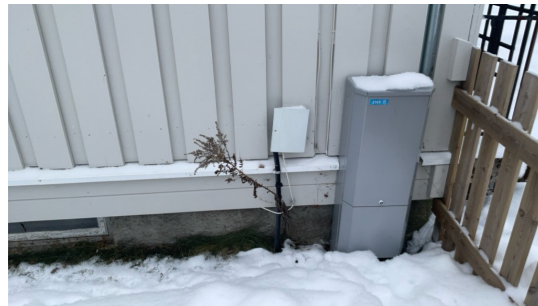
TG 1 Andre installasjoner

Bredbåndsfiber via Eidsiva/Altibox med TV og Datatilgang.

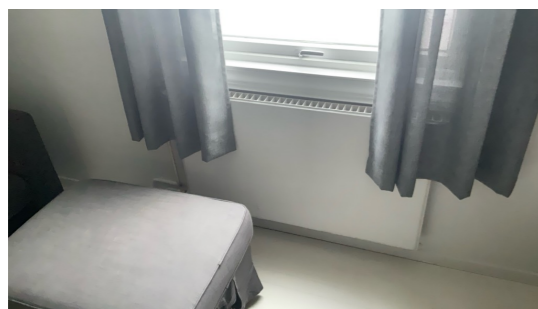
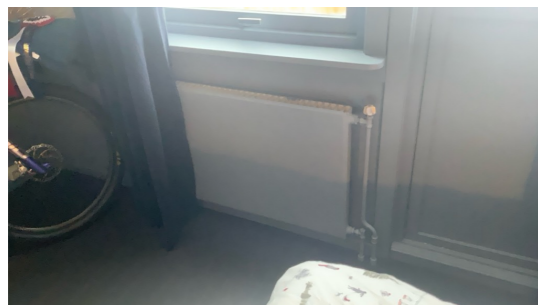
TG 2 Vannbåren varme

Vannbåren varme fra varmepumpe til gjenbrukte vegggradatorer.

- Det er ikke behov for utbedringstiltak siden anlegget fungerer i dag, men ut ifra alder kan skader plutselig oppstå på eldre anlegg.

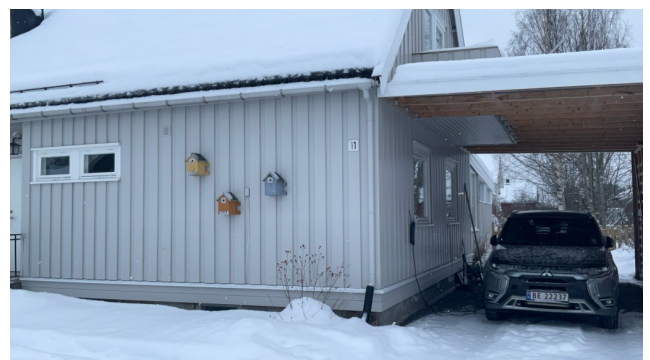
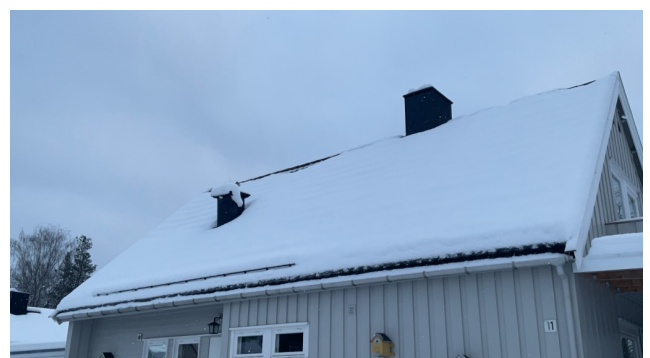
TG 2 Nedløp og beslag

- Det bør foretas nærmere undersøkelser av takteking når taket er snøfritt.
- Overvåk tilstanden jevnlig. For å få tilstandsgrad 0 eller 1 må tekkingen skiftes ut, men tidspunktet for når dette er nødvendig er vanskelig å si noe om.
- Tidspunkt for utskiftning av undertak nærmer seg.

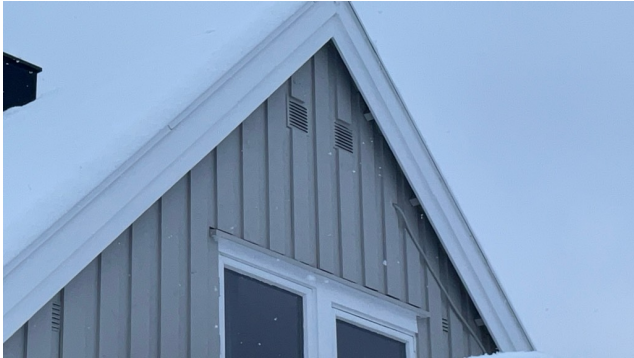
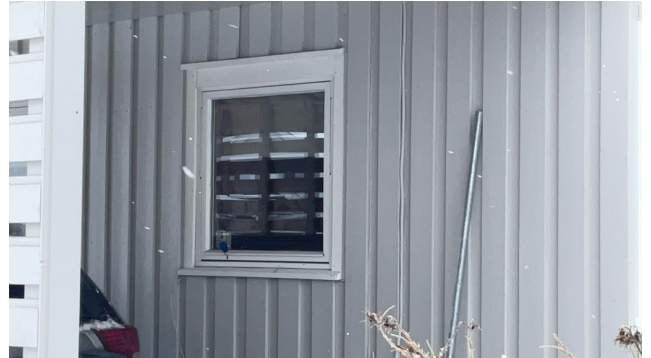
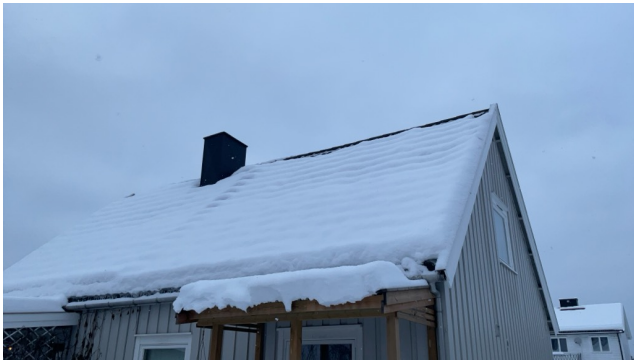
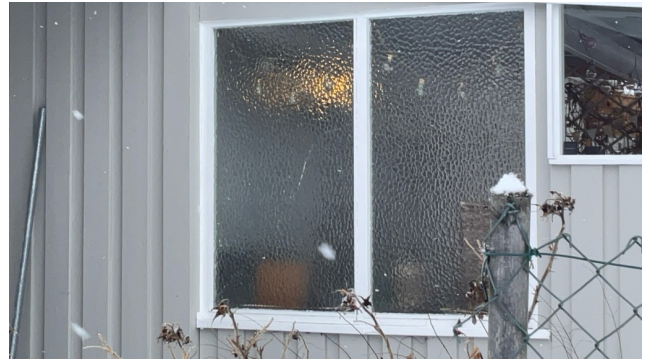
- Det er avvik:
- Unormal snøsmelting langs del av møne og isdannelser ved takfot mot sør.

Snøsmelting langs del av møne.

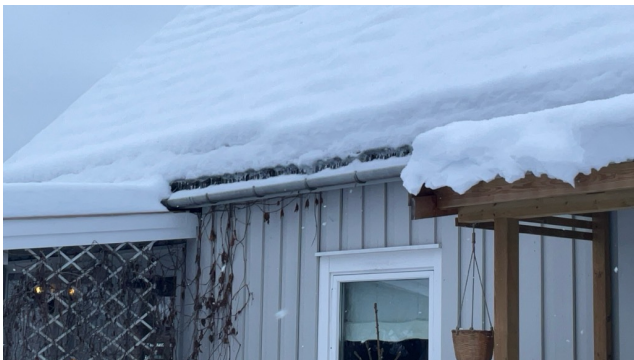
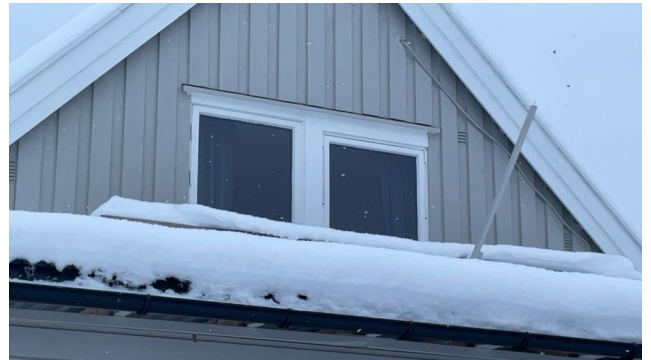
Noe ising ved takfot.

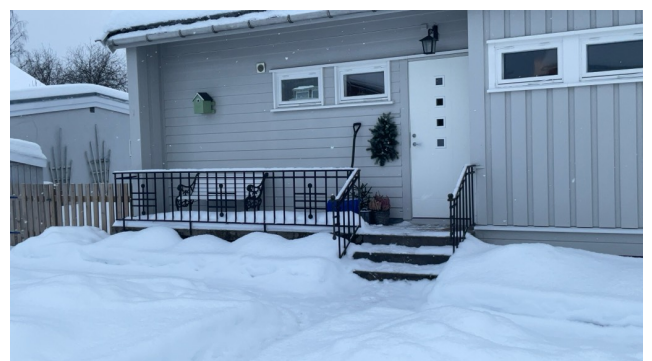
Støpt trapp og plating med smijernsrekkeverk ved hovedinngang.
Rekkeverk med høyde under 90 cm.

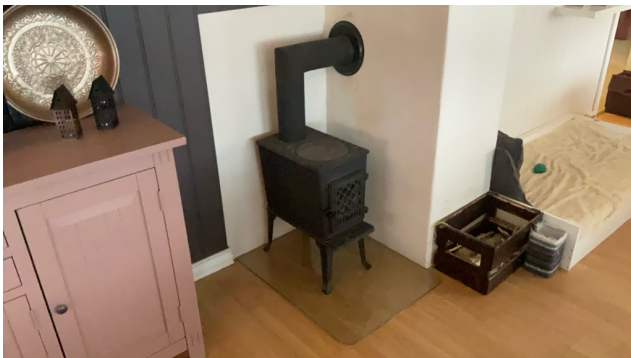
Bek-lekkasje under feieluke kan tyde på at det bør fjernes aske etter feiing.

Vedovn i 1. etasje ved spisestue.k

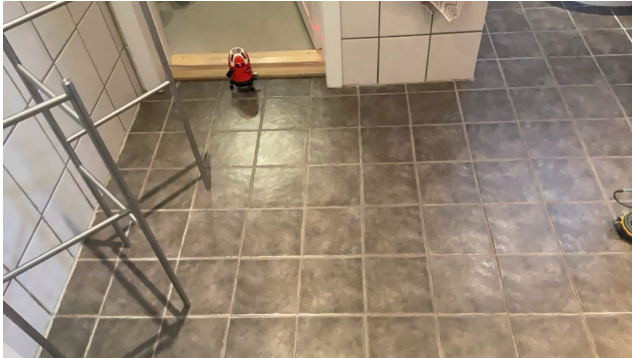
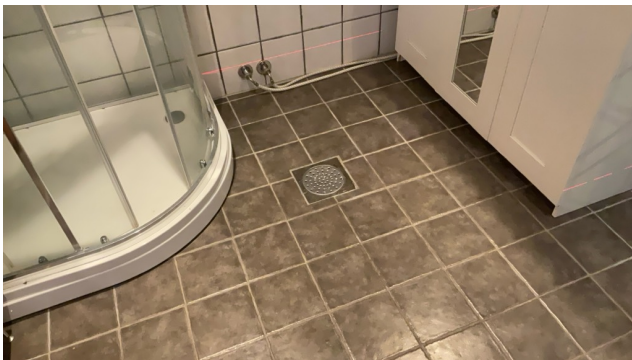
1. ETASJE > BAD

- Til tross for avviket i fall/høydeforskjell til sluk, vil gulvet fortsatt kunne lede vann mot sluket, men med redusert effektivitet. Dette kan potensielt øke risikoen for vannansamling i enkelte områder av badet.

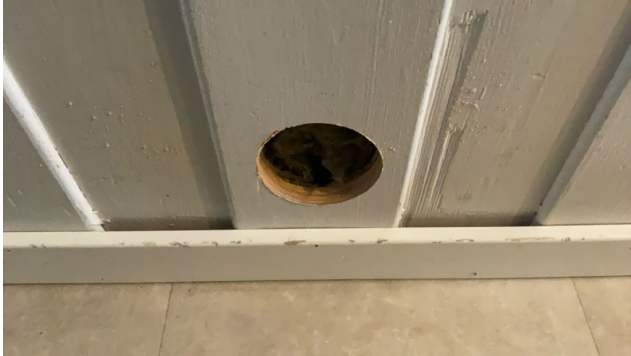
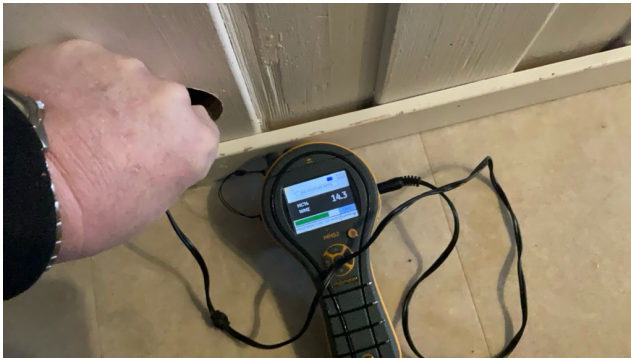
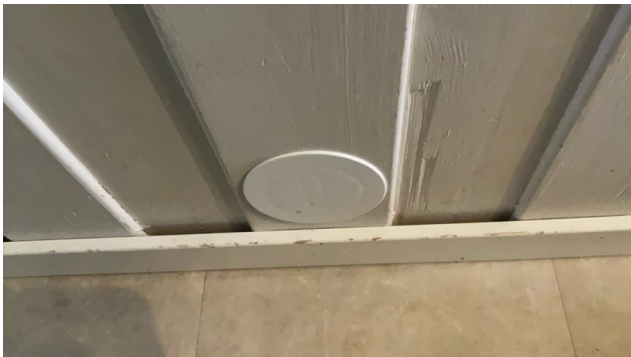
Hulltaking er foretatt uten å påvise unormale forhold. Fuktivtemåling (vekt%) i konstruksjonen ble målt til 14,3. Det ble foretatt hulltaking vegg fra tilstøtende rom mot bunnsvill i våtrom. Det ble søkt med fuktindikator med pigger uten å registrere fukt på befaringsdagen. Forholdet bør uansett holdes under oppsikt.

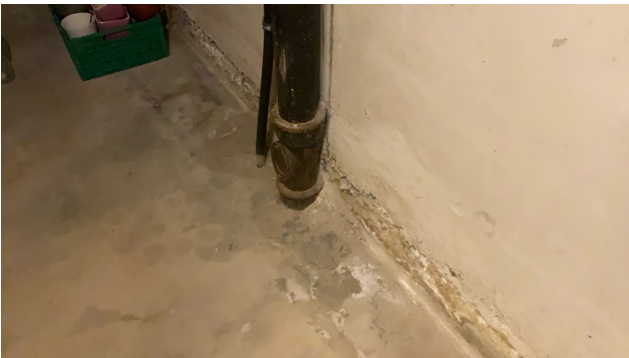
Støpejern.

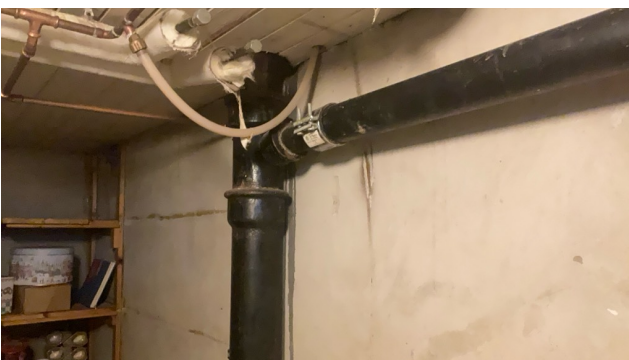
Støpejern.

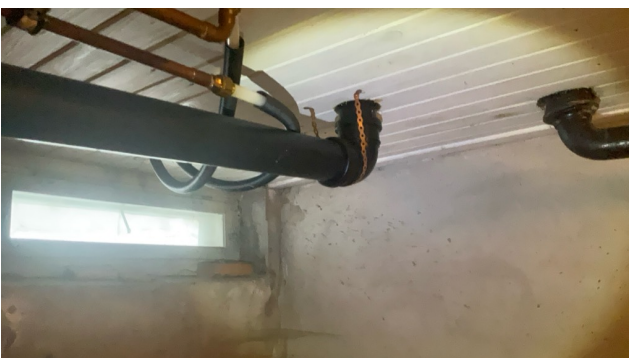
Støpejern og plast.

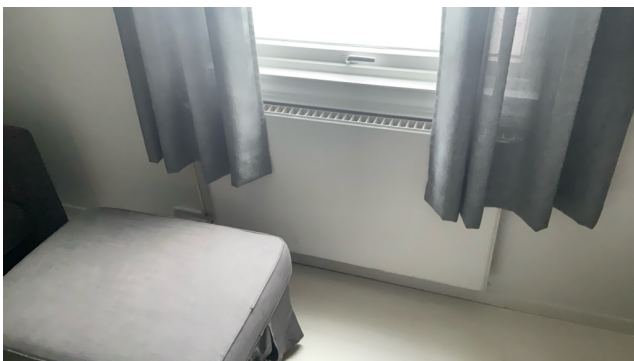
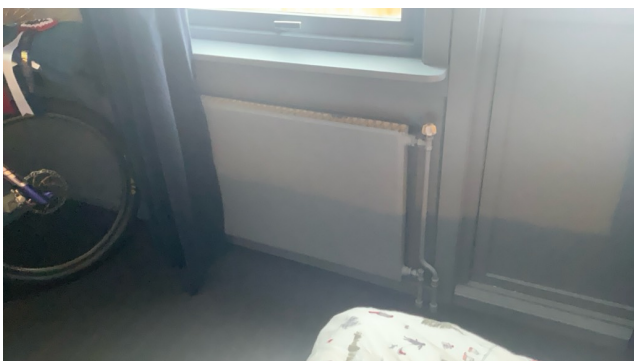
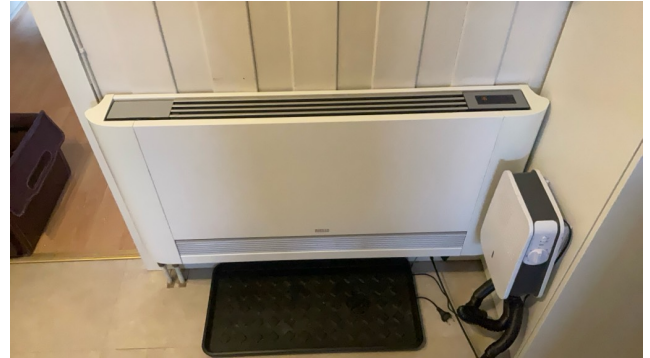
Vannbåren varme fra varmepumpe til gjenbrukte veggradiatorer.

- Det er ikke behov for utbedringstiltak siden anlegget fungerer i dag, men ut ifra alder kan skader plutselig oppstå på eldre anlegg.
