Tilstandsrapport

Våningshus

Sørestrandvegen 540, 6222 IKORNES

Befaringsdato: 13.04.2026

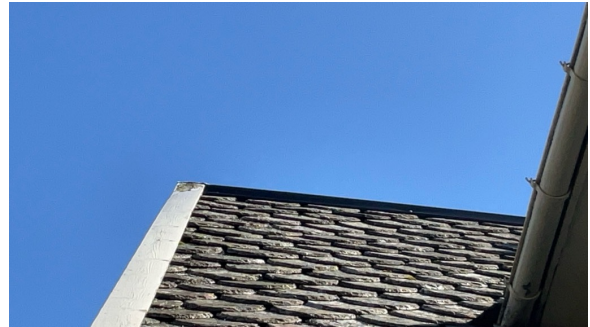
Værslitt toppbord

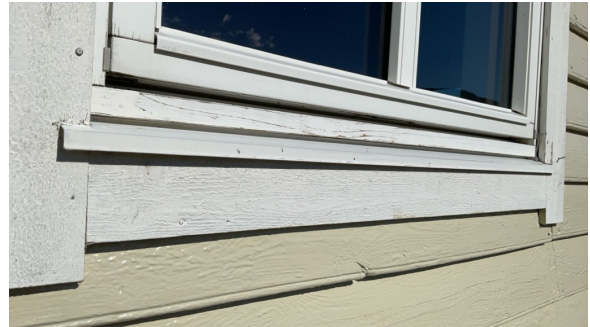
Værslitasje

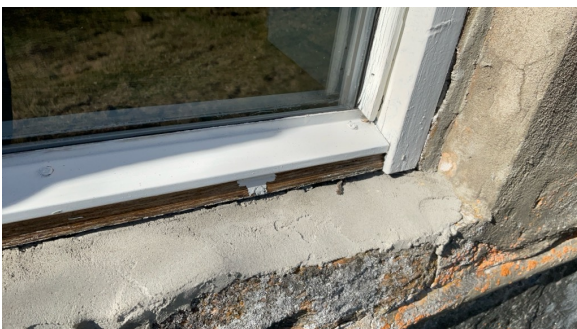
Uten beslag under

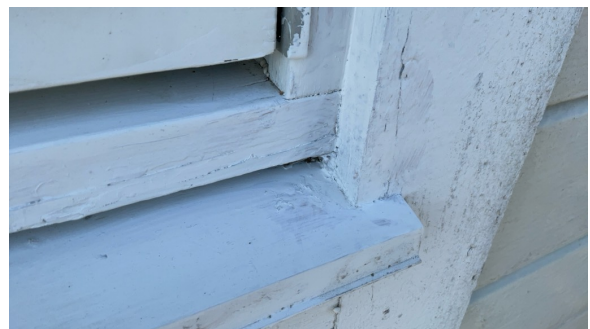
Kontakt med trevirke

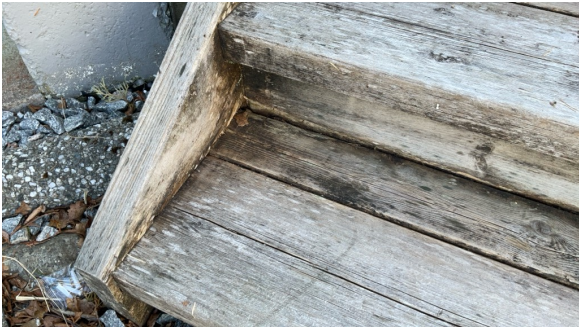
Tretrapp i tilknytning til uteplattung

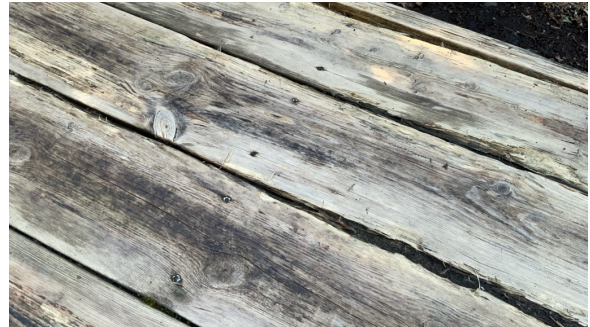
Værslitt uteplattung

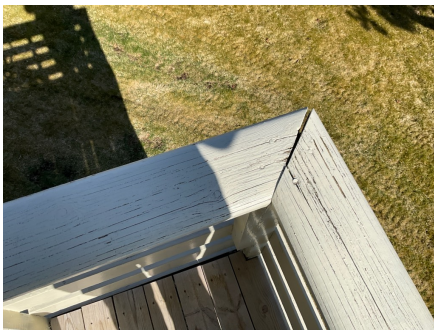
Værslitt rekkverk

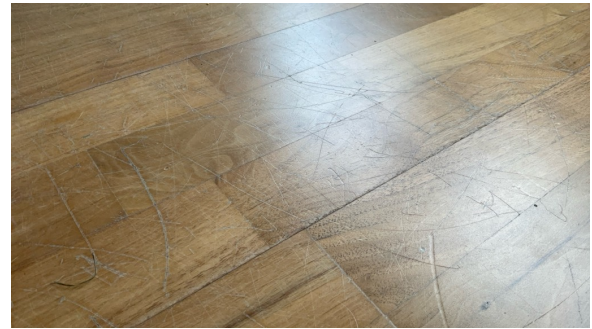
Slitasjegrad gulv

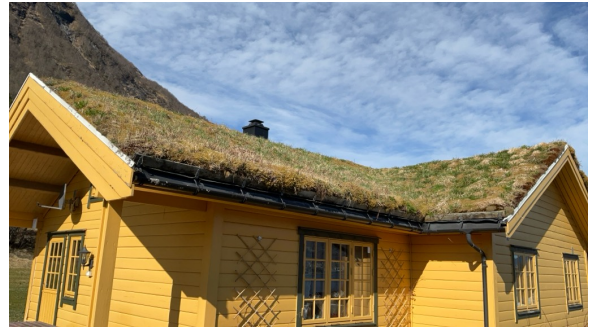
Torv henger over vindskie

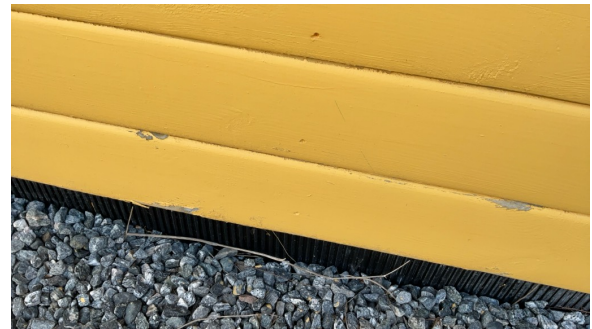
Værslitasje

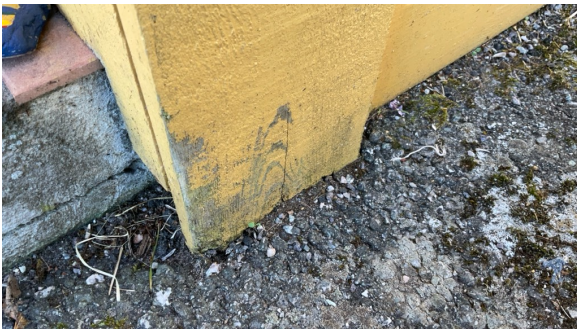
Kort/ingen avstand til terreng - enkelte råteskadde bord

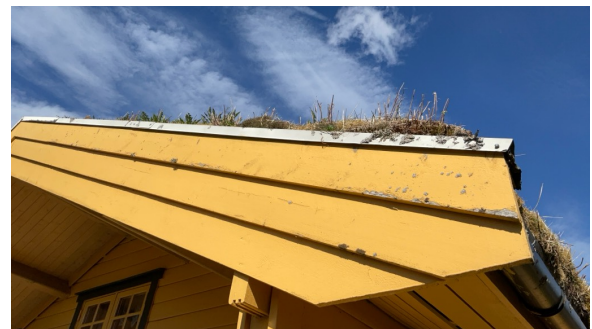
Værslitasje søyle takoverbygg

Det bør utføres vedlikehold og overflatebehandling av vindskier og øvrige utvendige deler av takkonstruksjonen for å hindre videre svekkelse og redusere risiko for råteskader.

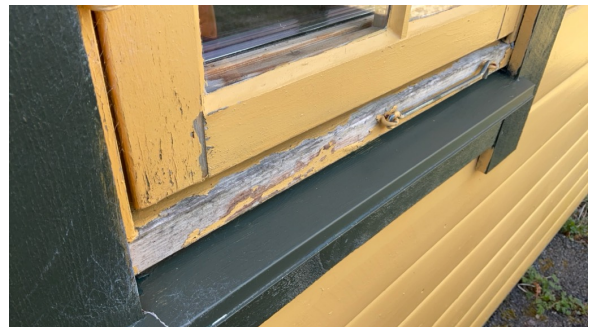
Avslitt maling

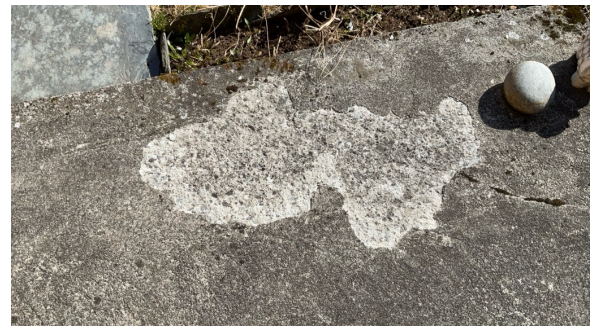
Blæring/folder i gulvbelegg

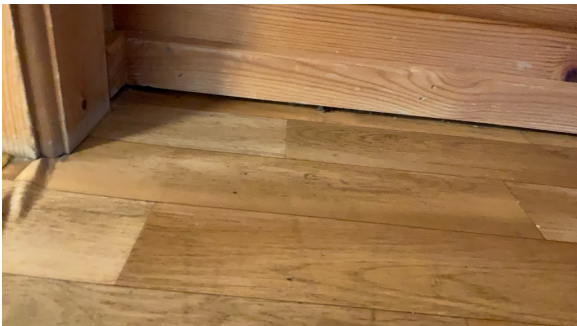
Gliper mellom listverk og gulv

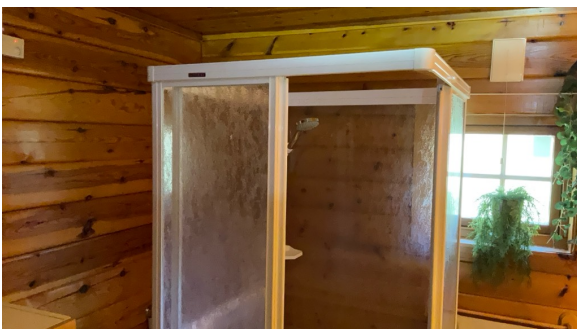
- Det er vindu/dør med ikke fuktbestandige materialer i våtsonen (ved vask, dusj, badekar, osv.), løsningen eller byggematerialet er uegnet.

Befaringsdagen er det brukt dusjkabinett som beskytter vinduet mot bruksvann, ved normal bruk. Det anbefales å følge med på tilstanden til vinduet, spesielt dersom det vurderes å endre dusjløsningen eller ved oppussing av våtrommet.

- Det må gjøres tiltak for å lukke avviket.

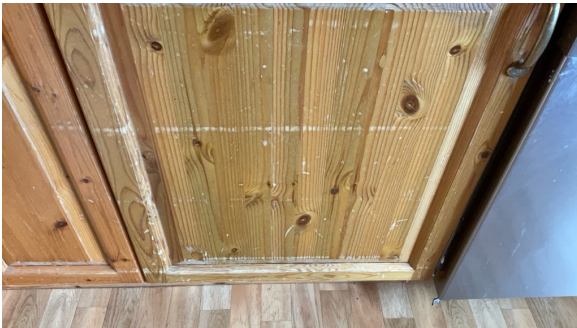
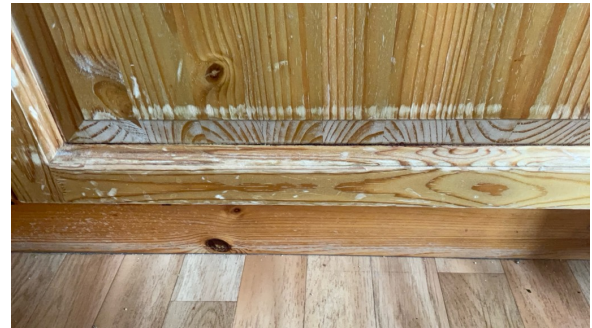
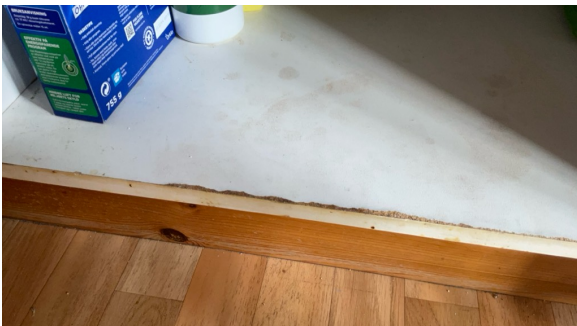
- Det er påvist skader på overflater/kjøkkeninnredning utover normal slitasjegrad.

Det er observert uttørking og behov for behandling av overflater, samt avvik på kantlister ved komfyr, bunn i benkeskap og fuger ved vaskekar.

Kjøkkenet er ca. 28 år, og noe utbedring og vedlikehold må påregnes. Overflatene bør behandles, og skader på kantlister, bunn i benkeskap og fuger ved vaskekar bør utbedres for å hindre videre svekkelse og redusere risiko for fuktskader, samt redusert funksjon og estetikk.

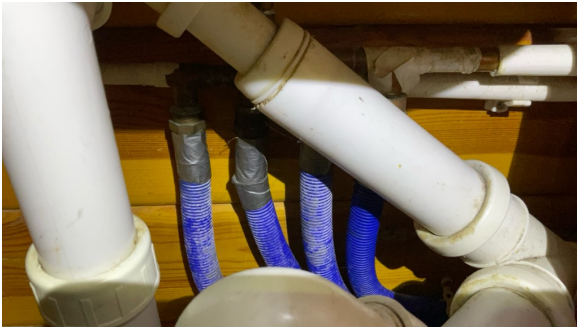
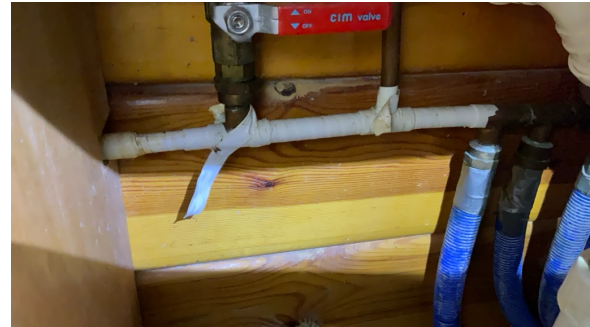
Tape rundt varerør kan indikere ikke-fagmessig utførelse, og dette bør undersøkes nærmere for å sikre at installasjonen er tett og i henhold til gjeldende krav.

Irr på metalleder bør undersøkes nærmere, da dette kan være tegn på fuktproblemer, selv om det ikke ble påvist lekkasje på befaringsdagen. Manglende utbedring kan medføre økt risiko for vannskader og korrosjon over tid.

Det bør kontrolleres om det er benyttet endemuffer på rør-i-rør-systemet, og eventuelle mangler bør utbedres for å redusere risiko for lekkasjer.
