# Tilstandsrapport

Boligbygg med flere boenheter

Skarveien 1 G, 8450 STOKMARKNES

Rapportdato: 16.03.2026

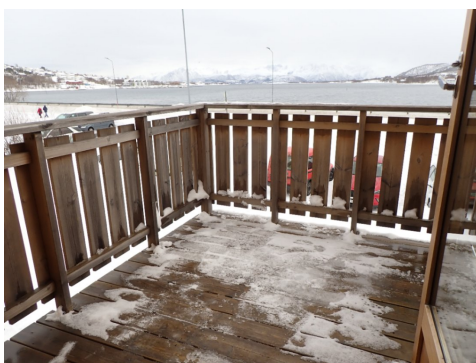
Luftbalkong mot øst.
