Tilstandsrapport

Boligbygg med flere boenheter
-

Salvånergata 11, 4006 STAVANGER
-

Befaringsdato: 10.03.2026

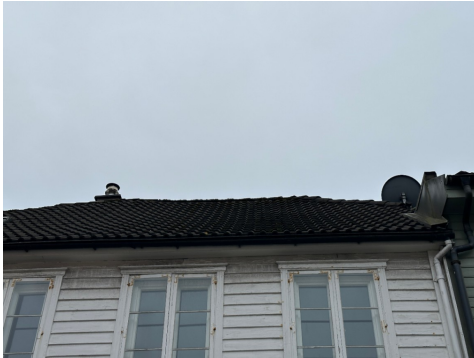
TG 2 Vinduer

- Det er påvist avvik rundt innsettingsdetaljer.

Manglende beslag og begrenset avrenning øker risikoen for fuktskader i tilstøtende konstruksjoner, noe som kan føre til redusert levetid og behov for kostbare utbedringer.

Det bør monteres beslag i nedre kant av vinduene for å hindre vanninntrengning og sikre tilstrekkelig avrenning.

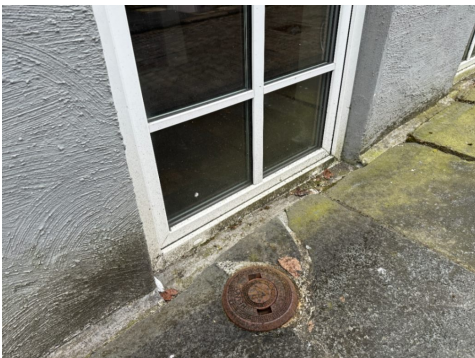
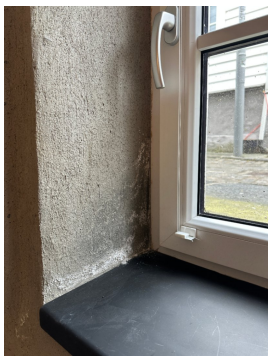
TG 3 Dører

- Det er påvist avvik rundt innsettingsdetaljer.
- Det er påvist dør(er) med fukt/råteskader.
- Det er påvist utetthet/åpning mellom dørblad og dørkarm. Dvs. at kaldtrekk kan oppstå.

Trekonstruksjoner har flygehull fra treskadeinsekter (borebiller). Det er råte i terskel i nedre del, det er også antydning til at det trekker inn fukt i dette hjørnet.

Dersom tiltak ikke gjennomføres, vil det være økt risiko for videre råte- og fuktskader, samt ytterligere angrep av treskadeinsekter, noe som kan redusere dørens funksjon og levetid betydelig.

Det bør foretas utskiftning eller utbedring av skadet treverk, samt behandling mot treskadeinsekter.

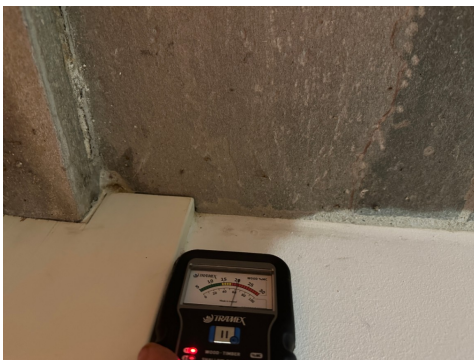
Det er påvist fukt i overflater som følge av fuktvandring gjennom grunnmur og kapillært oppsug fra grunnen, jf skaderapportene. Det er ved befaring registrert fukt i veggplate mellom gang/vaskerom og på innsiden av hoveddør. Overflate søk viser økt fuktinnhold i laminat enkelte steder mot grunnmur.

På innsiden av hoveddør.

Det bør gjennomføres ytterligere undersøkelser av nødvendige utbedringer som må utføres for å hindre videre skadeutvikling.

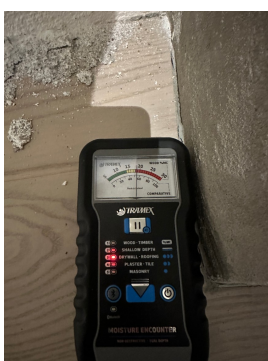
Parkett mot grunnmur.

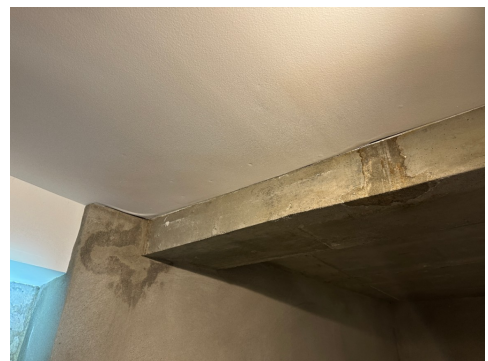
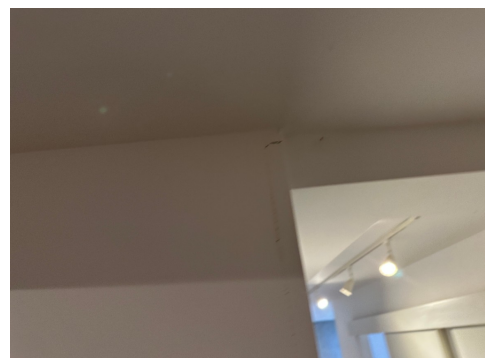
! TG 3 Etasjeskille/gulv mot grunn

- Det er påvist fuktskader i etasjeskiller
- Det er avvik:

Det er synlige skader i himling som følge av fukt i overgang mellom gipshimling og betonghimling.

Konstruksjonene må sikres mot skadedyr. Se også beskrivelse i egenerklæring ang. skadedyr, tiltak må påregnes.

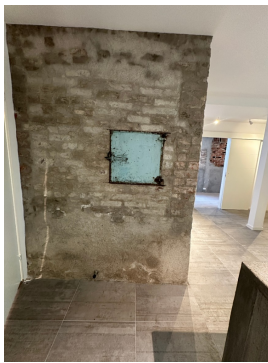
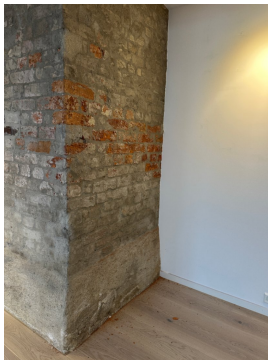
! TG 2 Pipe og ildsted

- Tidspunkt for piperehabilitering nærmer seg.

Det bør gjennomføres en grundig kontroll og eventuell utbedring av pipen, inkludert utbedring av fuktutslag og avskalling av murpuss/tegl.

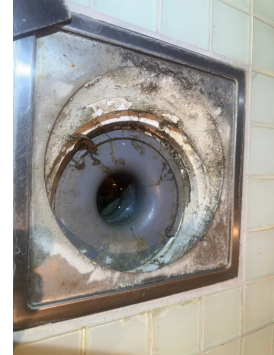
Sluk i gulv.

Rørgjennomføring i vegg bør fuges for å redusere risikoen for vannlekkasje til omkringliggende konstruksjon. Manglende tetting kan føre til fuktskader og økt fare for råte eller mugg.

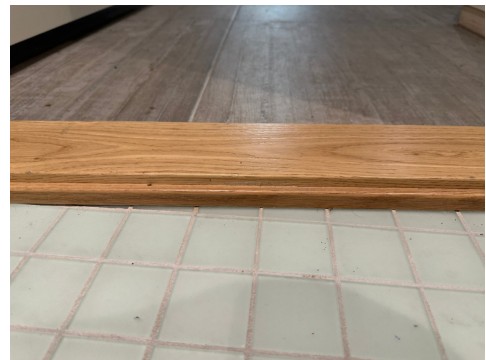
Overgang mot dørterskel.

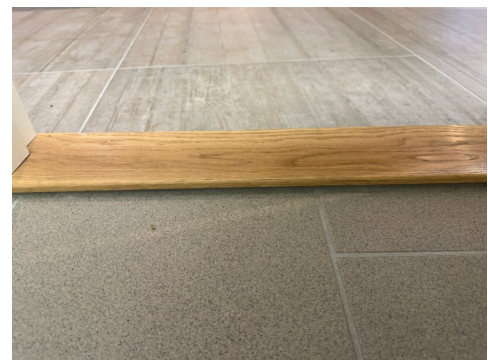
Det er plastsluk og smøremembran med ukjent utførelse. Membran er synlig i underkant av klemring i sluk. Membran er ikke tilgjengelig for inspeksjon ved dørterskel eller vegg, da overganger er tildekket.

Overgang mot dørterskel.

- Det må gjennomføres ytterligere undersøkelser.

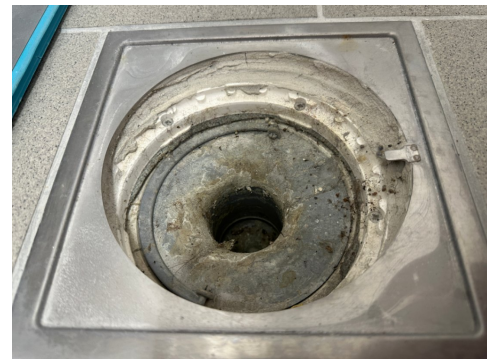
Sluk i gulv.

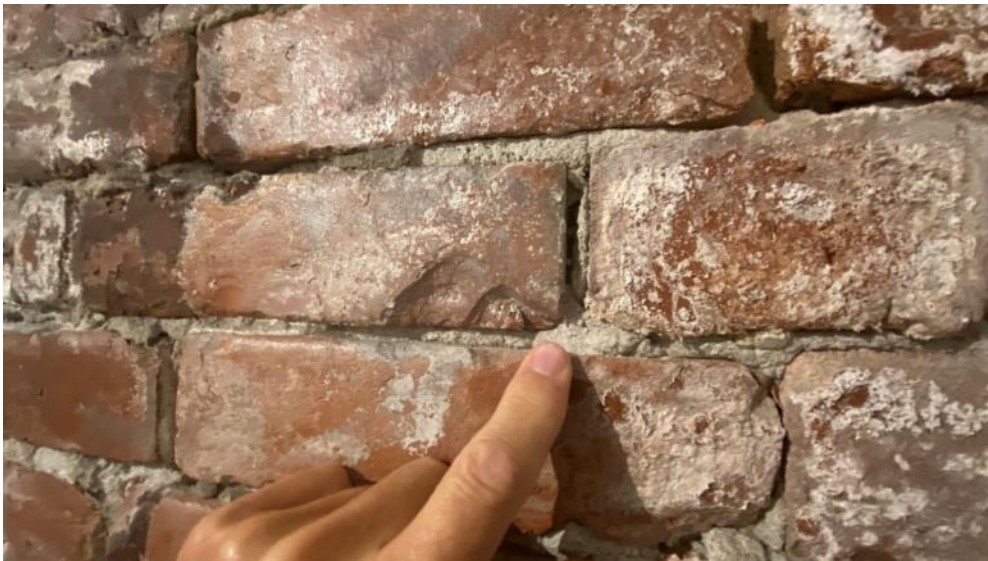
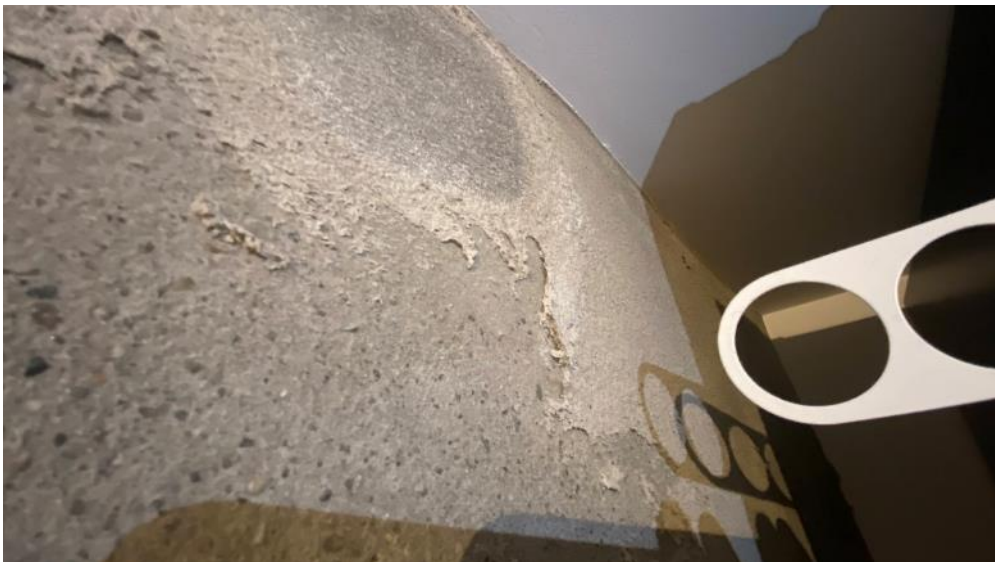
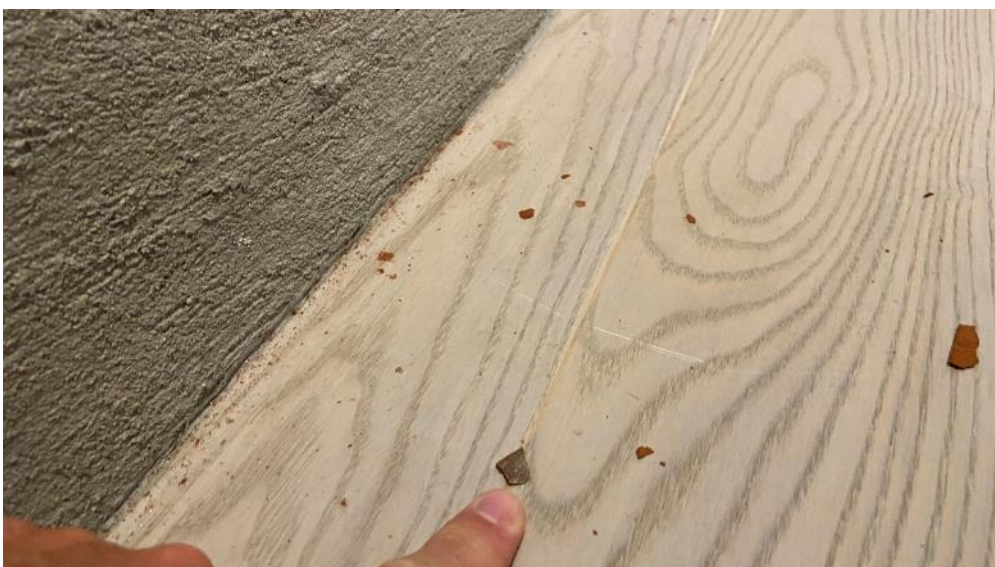
- Det drysser biter av teglstein fra det som trolig er en original teglsteinsmur fra byggeår 1860. Det virker som teglsteiner er sprø og delvis smuldres opp. Det registreres også at murfuger mellom teglstein har svært mager betong. Det betyr at det i sementfuger har ved byggeår er blitt nyttet mye sand og vann, men lite sement (bindemiddel). Dette gjør at sand-aktig fugemasse også stedvis løsner i fugene.
- Vanninntrengingen gjennom grunnmur er så stor at når grunnmuren nå svetter vann, drar den med seg både sand og murpuss fra fuger, samt drar med seg løse teglsteinsbiter fra grunnmuren. Dette indikerer både at grunnmuren er svært porøs og sprø, samt at vanninntrengingen er stor.
- På siste oversendte fotos tatt av kjøper den 13.08.22 vises at vann flyter på gulvet i stue like ved grunnmur. Det er også tydelige vandrdåper oppover på grunnmurens innside både i soverom og i stue.

Det vurderes at avflassing av sement / murpuss, samt nedfall av teglsteinsbiter og sandkorn fra grunnmurens innside skyldes at det er fuktvandring gjennom grunnmur. Når fuktighet og mindre vannmengder kommer gjennom grunnmur, drar dette med seg relativt løse biter fra murpuss og teglstein.

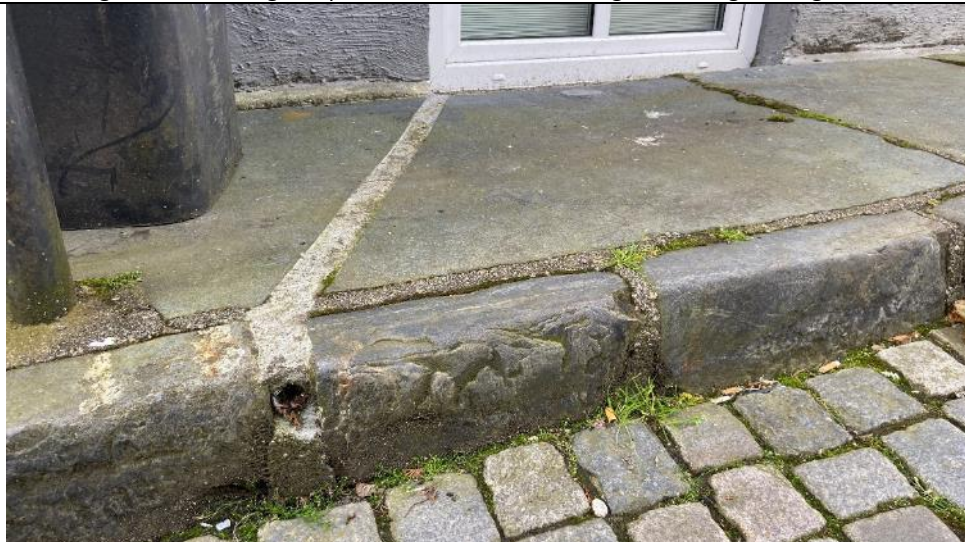
Foto nr. 4

Det er lagt en «dreneringsrør» på ca 30mm fra vindu ut i gata . Dårlig løsning.

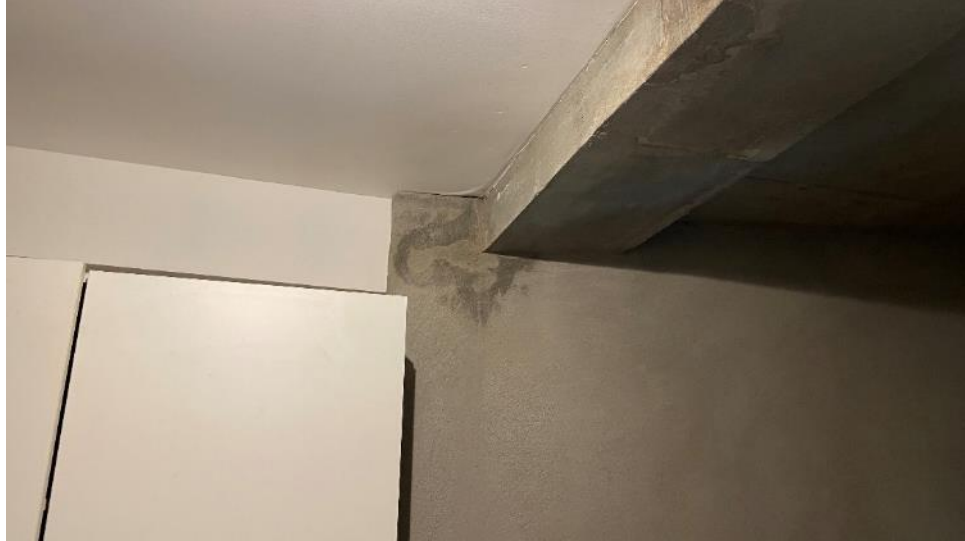
Foto nr. 13

På visning ble påpekt tidligere lekkasje ifm 1 helg i TV-stue. Det blir ikke registrert nevneverdig fukt eller skader på denne veggen nå ved befarung.

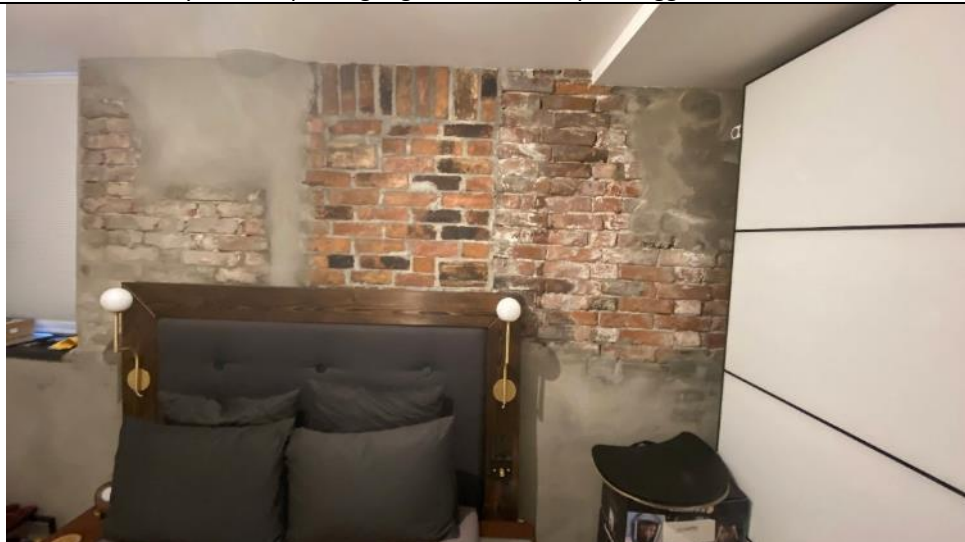
Foto nr. 14

Soverom: Det drysser murpuss og teglsteinsbiter fra yttervegg.

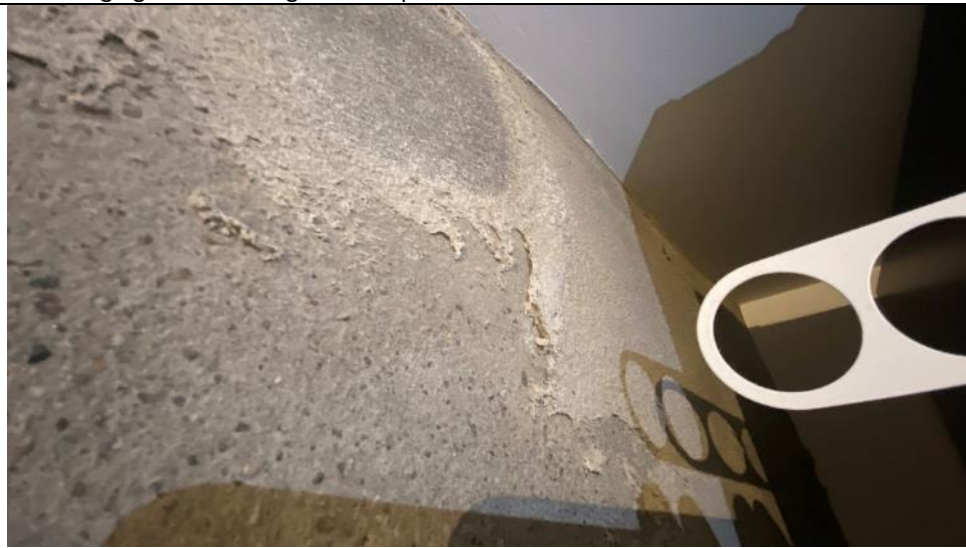
Foto nr. 19

Saltutslag og murflask fra grunnmur på soverom.

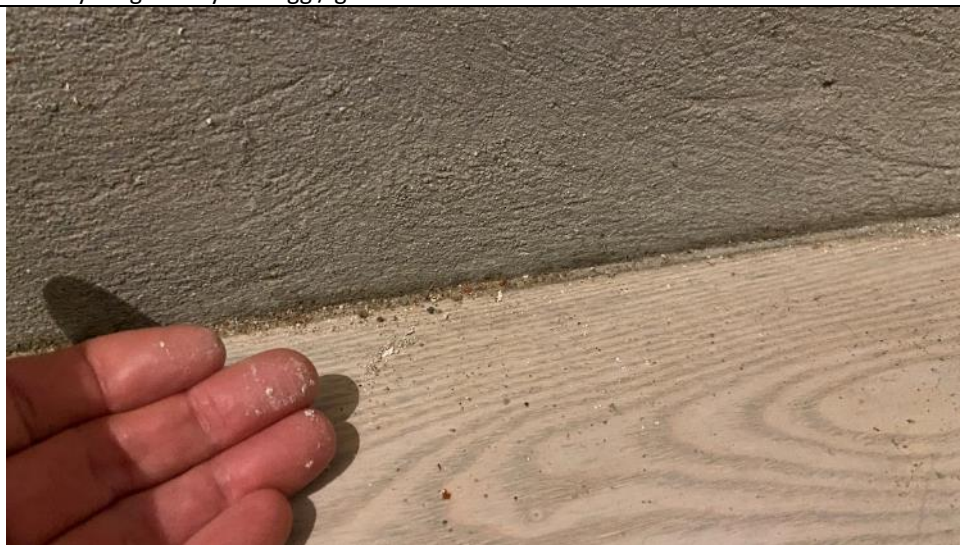
Foto nr. 21

Murdruss og fukt i yttervegg / grunnmur.

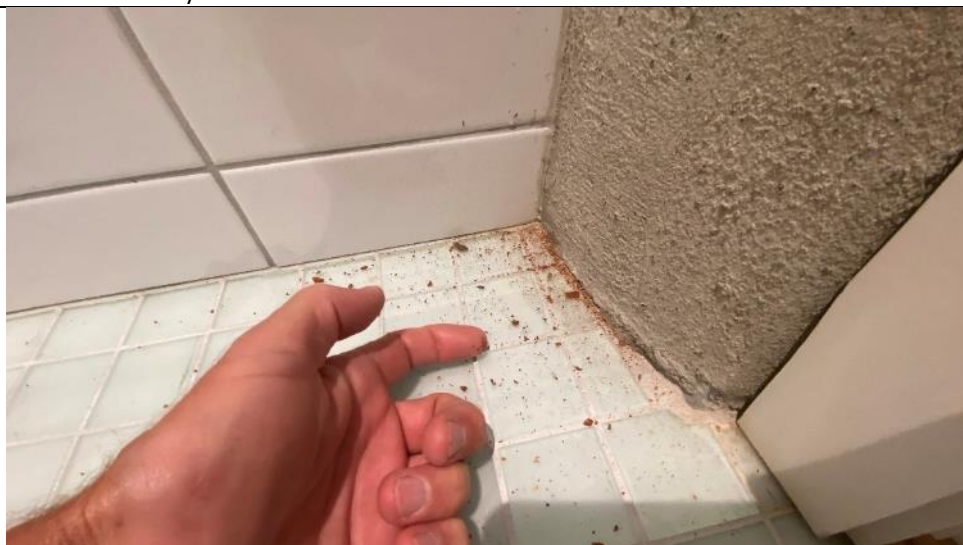
Foto nr. 26

Bad. Dete har drysset ned etter overtakelse.

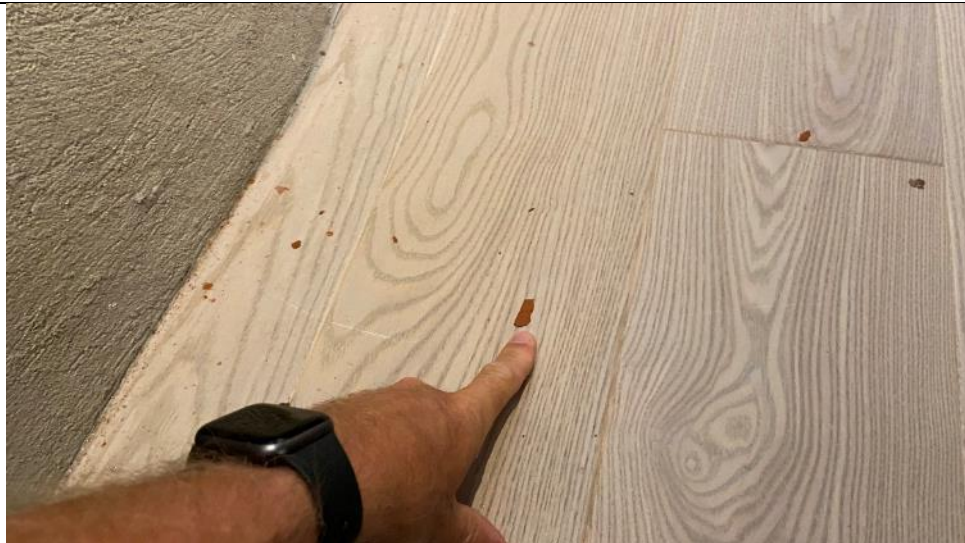
Foto nr.33

Murpuss og teglsteinsbiter på gulv.

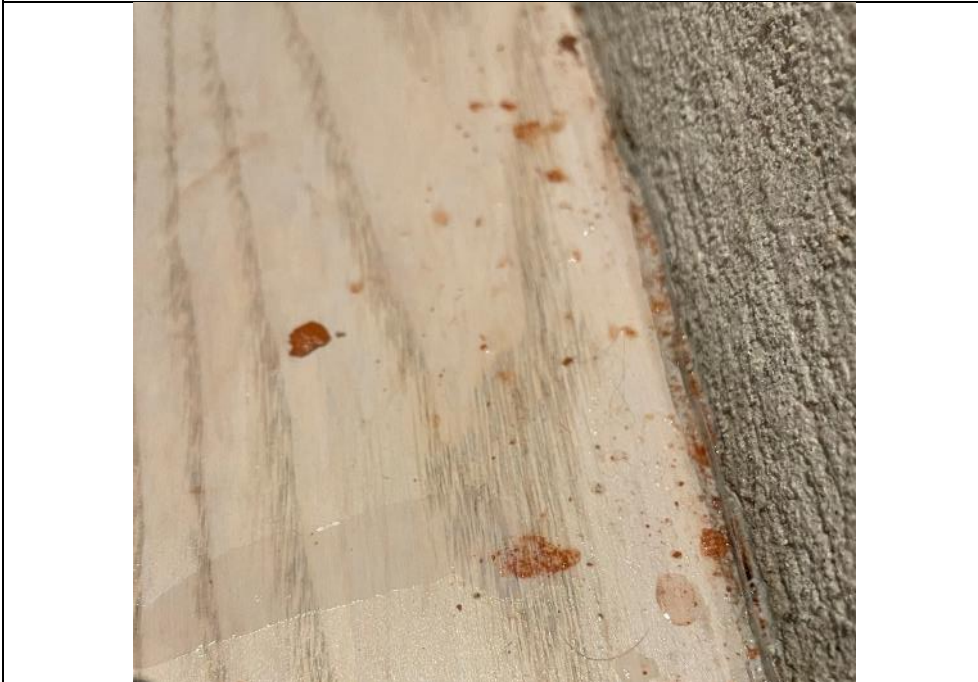
Foto nr.35

Foto tatt av kjøper etter ny vanninntrenging etter befarig.

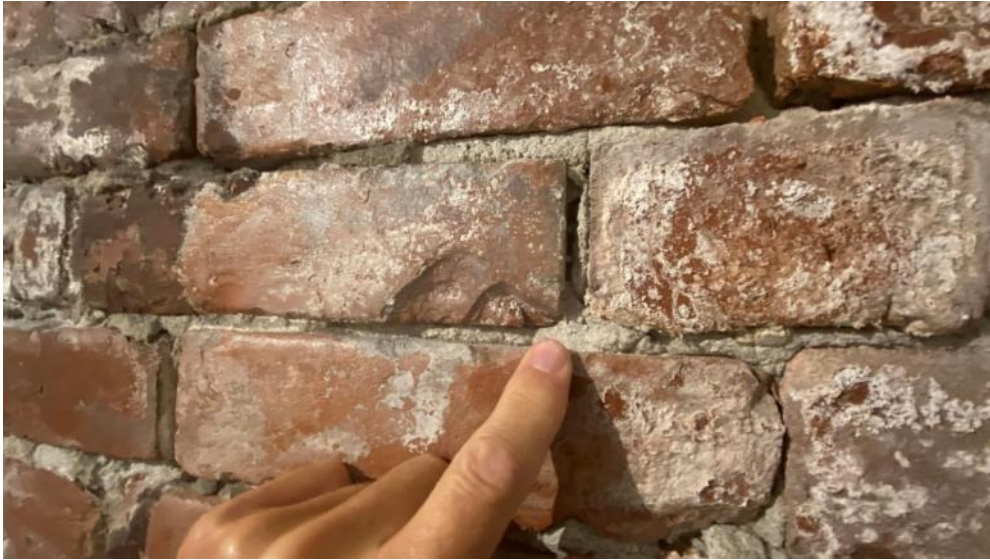
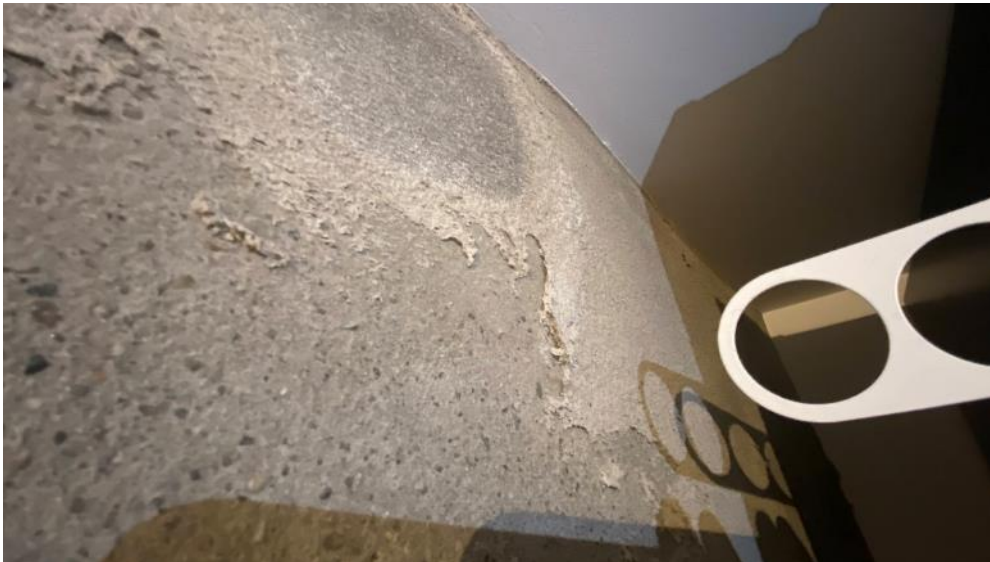
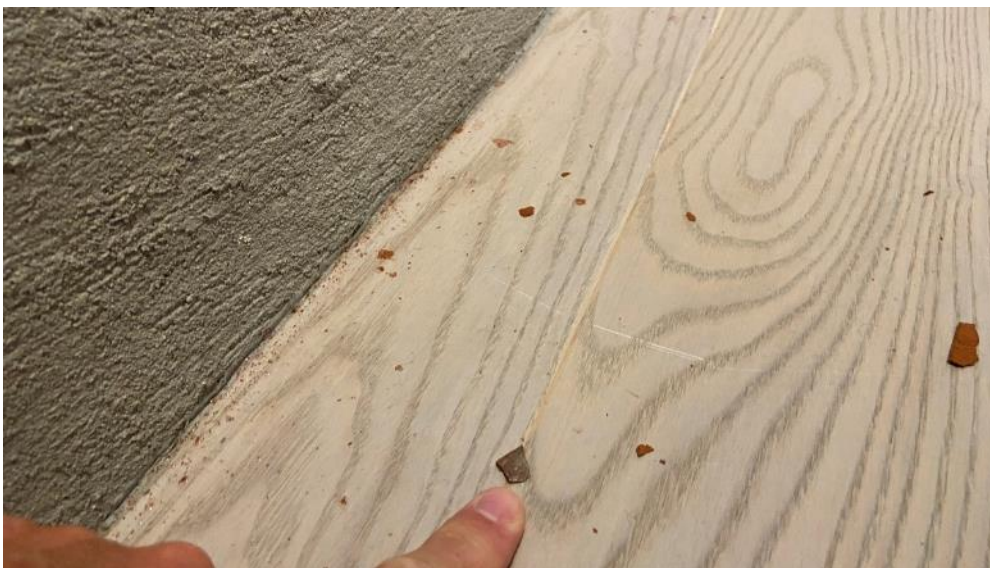
- Det drysser biter av teglstein fra det som trolig er en original teglsteinsmur fra byggeår 1860. Det virker som teglsteiner er sprø og delvis smuldres opp. Det registreres også at murfuger mellom teglstein har svært mager betong. Det betyr at det i sementfuger har ved byggeår er blitt nyttet mye sand og vann, men lite sement (bindemiddel). Dette gjør at sand-aktig fugemasse også stedvis løsner i fugene.
- Vanninntrengingen gjennom grunnmur er så stor at når grunnmuren nå svetter vann, drar den med seg både sand og murpuss fra fuger, samt drar med seg løse teglsteinsbiter fra grunnmuren. Dette indikerer både at grunnmuren er svært porøs og sprø, samt at vanninntrengingen er stor.
- På siste oversendte fotos tatt av kjøper den 13.08.22 vises at vann flyter på gulvet i stue like ved grunnmur. Det er også tydelige vandrdåper oppover på grunnmurens inside både i soverom og i stue.

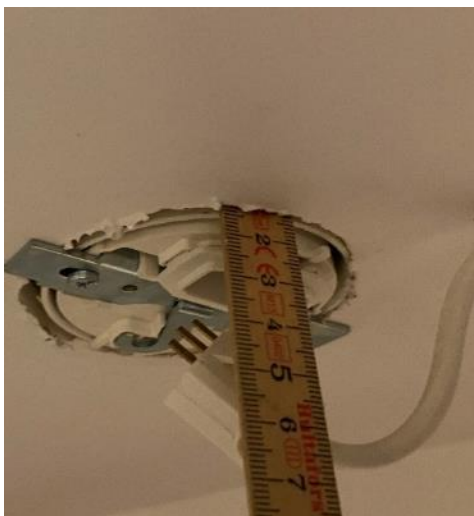
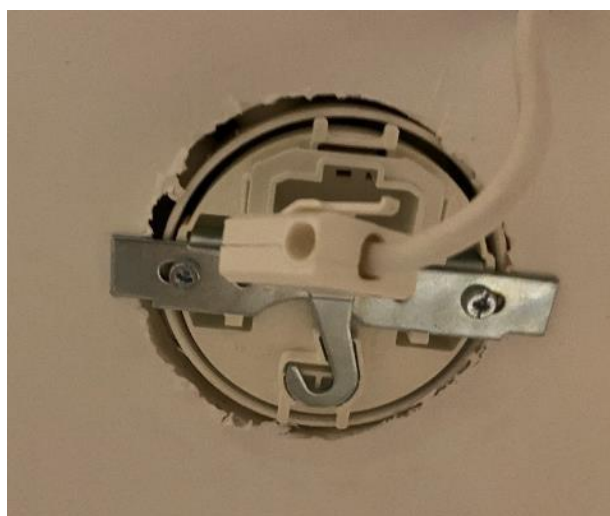
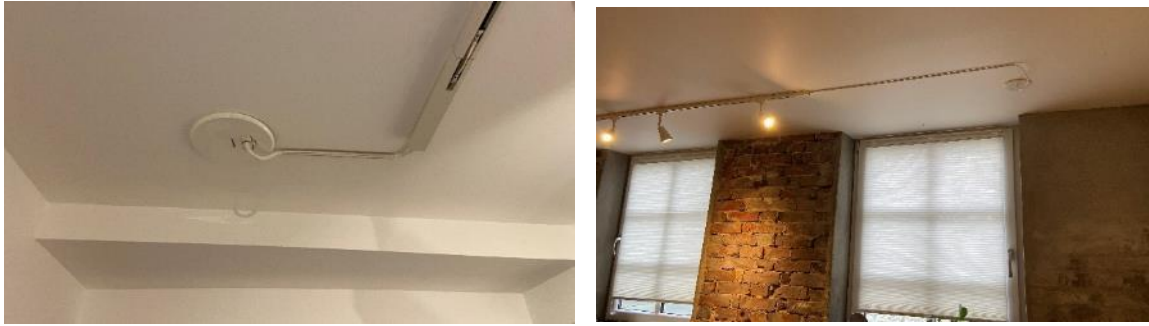
Det vurderes at eksisterende etasjeskille ikke innehar tilstrekkelig brannmotstand iht krav i TEK10. 1 lag med gips i himling, samt mange elektriske punkt i etasjeskillet som perforerer den ene gipsplata tilsier at den preaksepterte ytelsen og funksjonen for brannmotstand ikke er ivaretatt eller oppfylt.

Kun 1 lag med gips på 13mm i brannhimling. El-punkt perforerer brannhimling.

Krav til lydisolasjon mellom leiligheter vil da heller ikke være ivaretatt.

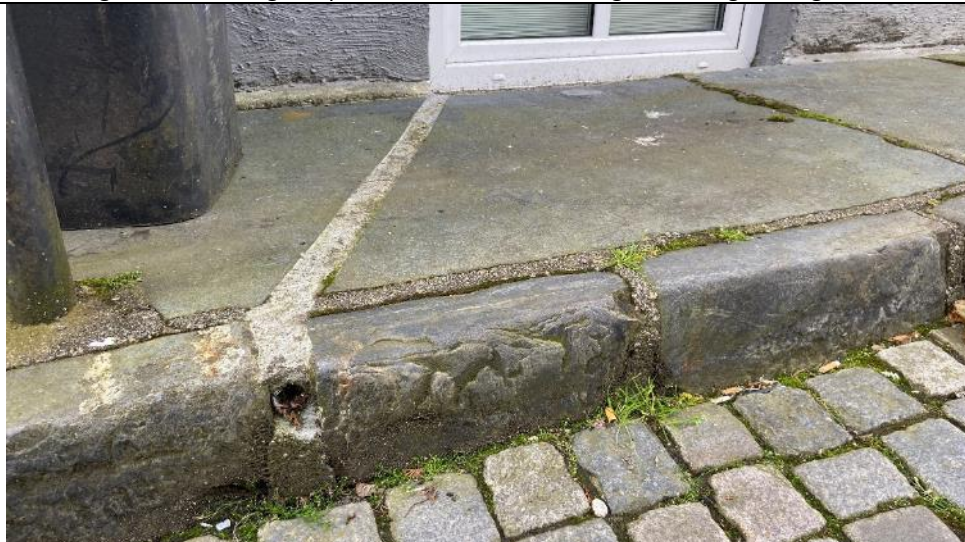
Foto nr. 4

Det er lagt en «dreneringsrør» på ca 30mm fra vindu ut i gata . Dårlig løsning.

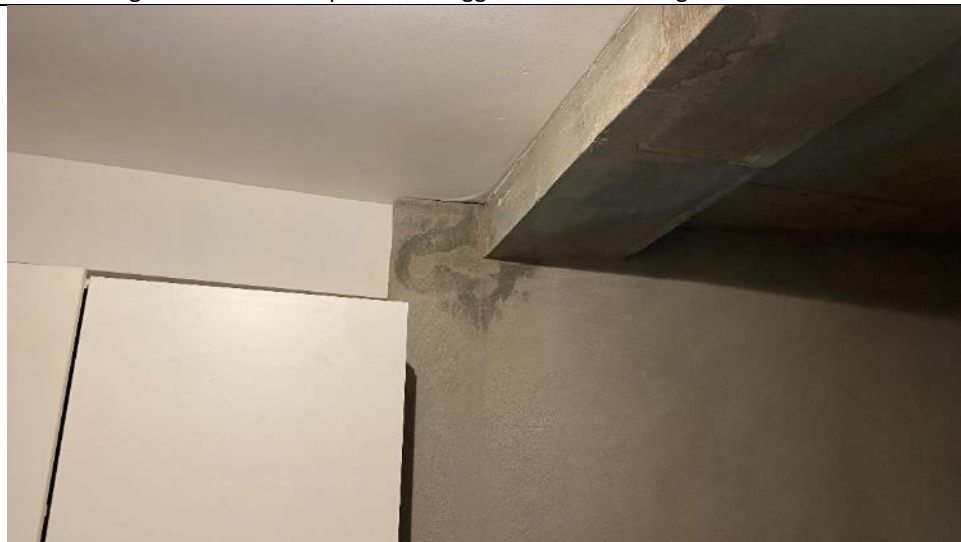
Foto nr. 13

På visning ble påpekt tidligere lekkasje ifm 1 helg i TV-stue. Det blir ikke registrert nevneverdig fukt eller skader på denne veggen nå ved befarung.

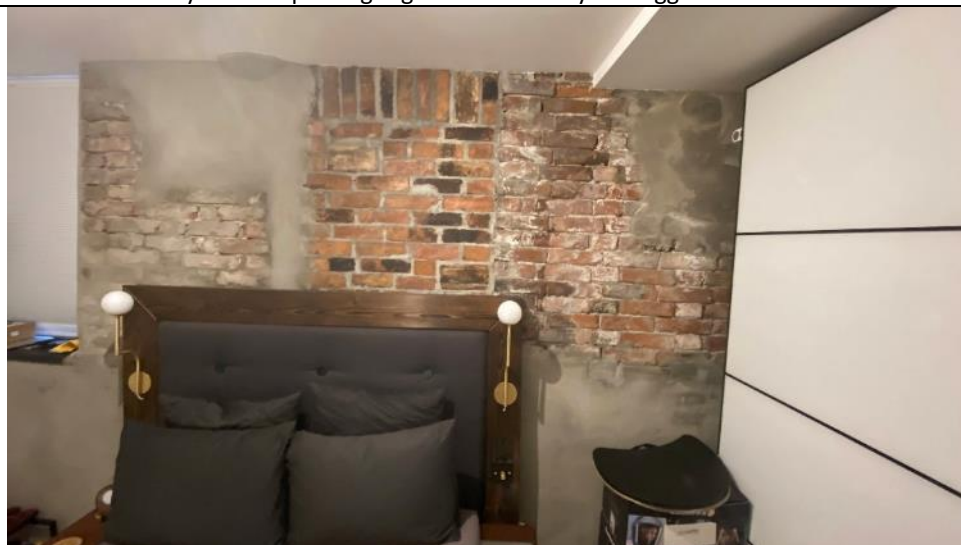
Foto nr. 14

Soverom: Det drysser murpuss og teglsteinsbiter fra yttervegg.

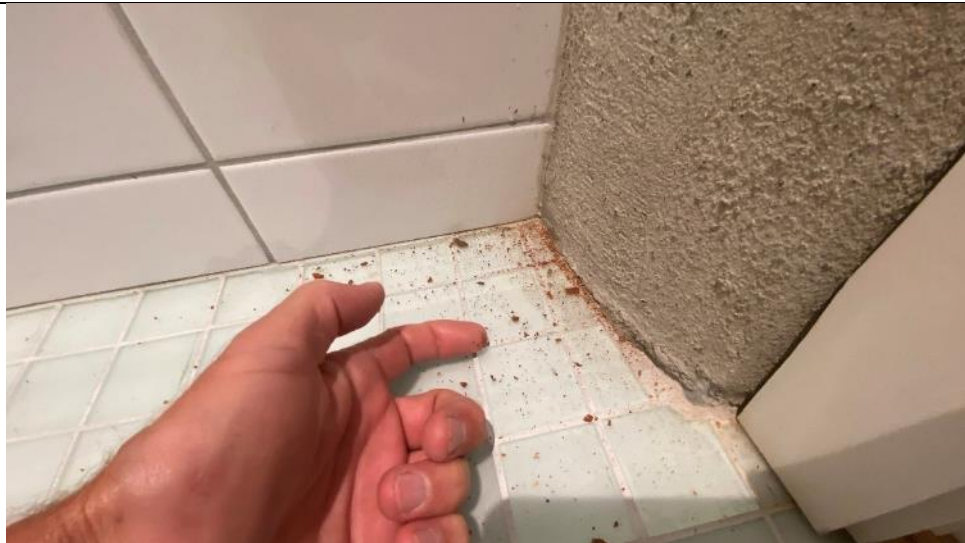
Foto nr. 26

Bad. Dete har drysset ned etter overtakelse.

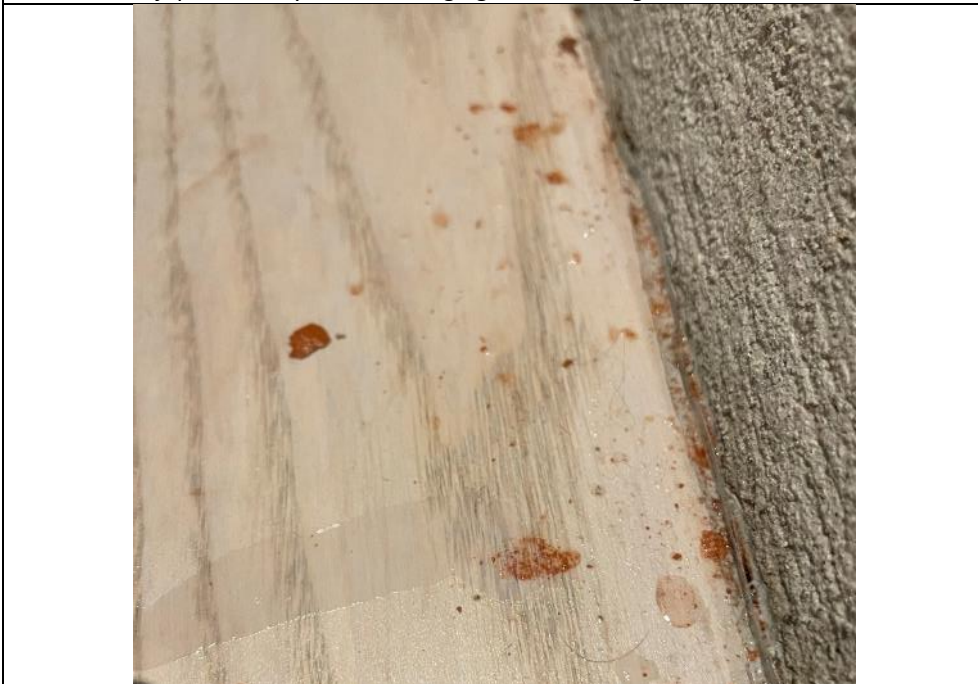
Foto nr.35

Foto tatt av kjøper etter ny vanninntrenging etter befarng.

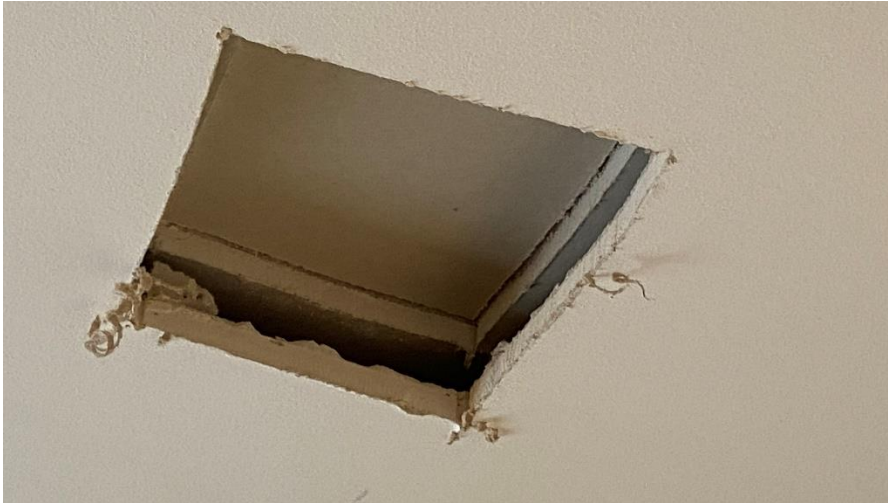
Undersøkelser viser da at det ikke kun ligger 1 lag med gips i himling slik det så ut i stue før himling ble åpnet. Dette innebærer at brannskillet opp mot 1.etg trolig er iht krav. Dette fremstår da allikevel ikke som en mangel.

Brannskille himling i stue. 1 + 2 lag gips.

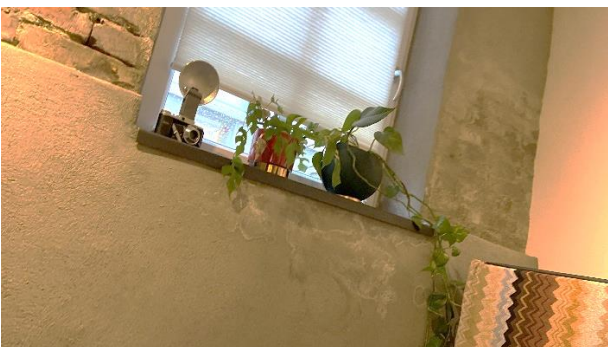
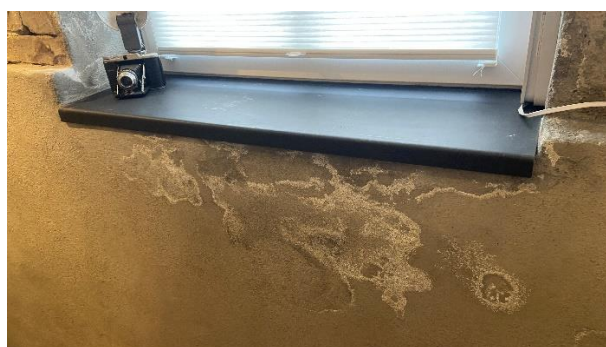
Venstre foto fra befaring 07.10.22. Høyre foto fra befaring 23.03.23 viser betydelig kraftigere saltutslag under vindu i stue.

Økt saltutslag indikerer økt fuktvandring gjennom grunnmur i stue.

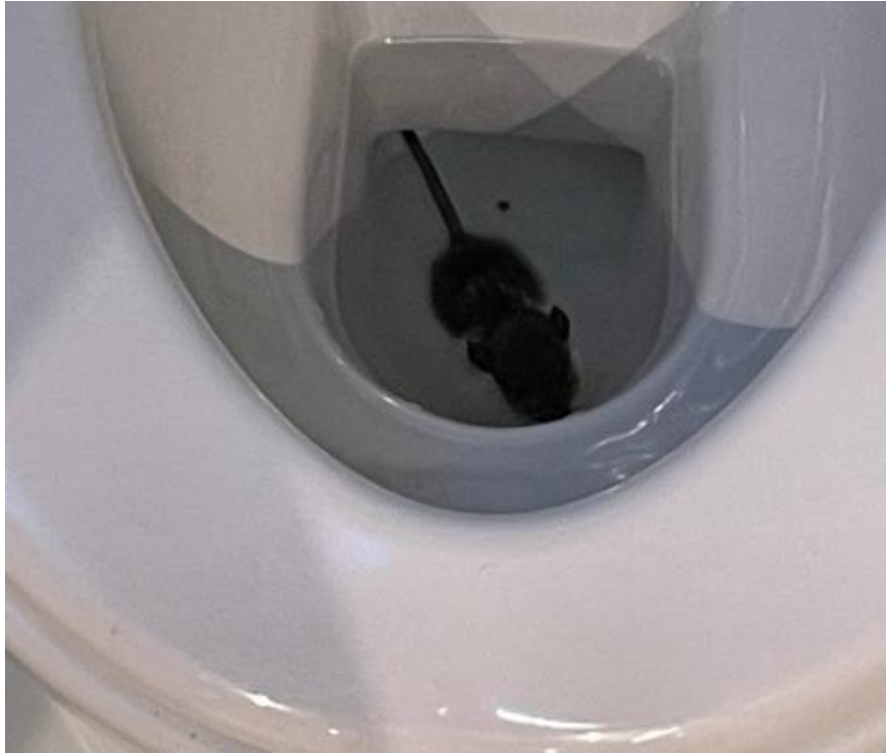
Levende rotte i do.

Påvist rotteaktivitet må bekjempes og behandles.

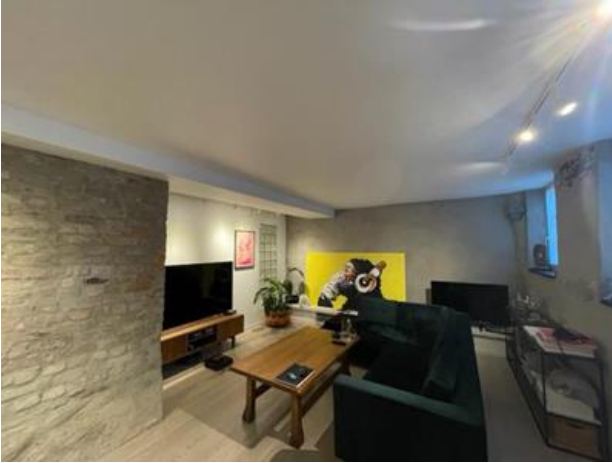
Lyder fra himlingen her langs nedføring (mulig rørkasse).

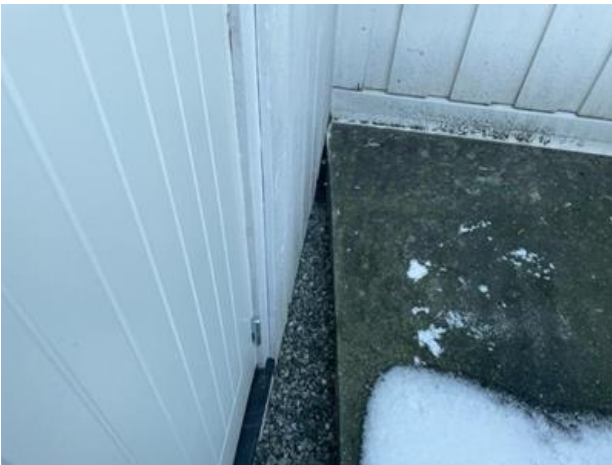
Inntreksvei mellom kledning og støpt dekke.

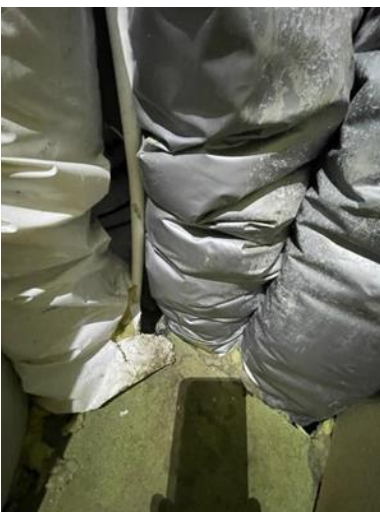
Bod. Tydelige spor etter rotter som går opp og ned ved rør.

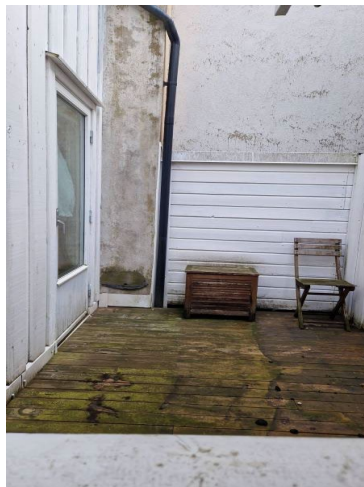
Oversikt av terrasse: Betong dekke/tekking er under her. Og under der igjen er lekkasje sted

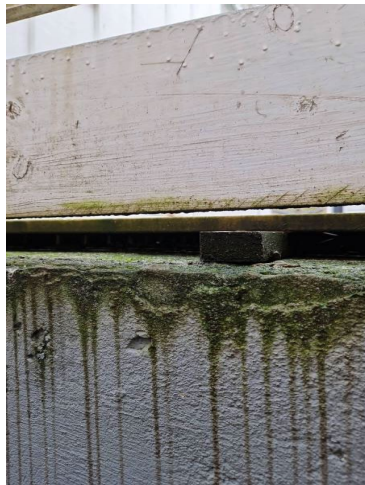
Terrasse ligger på tilfarere, Ser ikke noe synlig tekking ytterst på betongkanten.

Dem/riv terrasse for kontroll av tekking/betong for å avdekke skadeårsak. Tilfarere på terrasse bør også klosses opp slik at vann får renne fritt og ikke ligger "stille" på betong/tekking

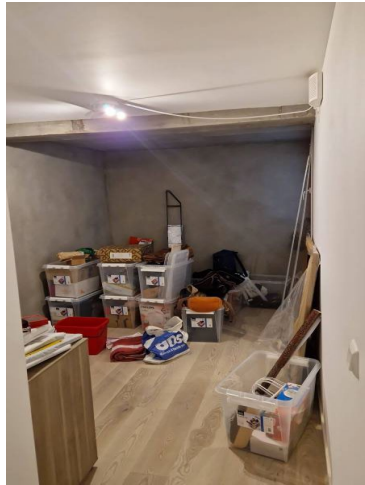
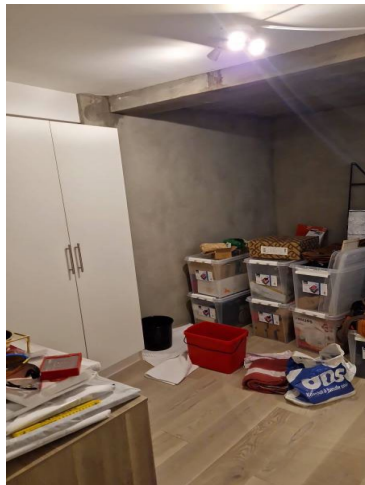
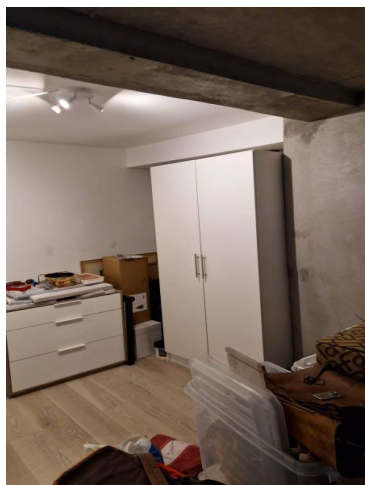
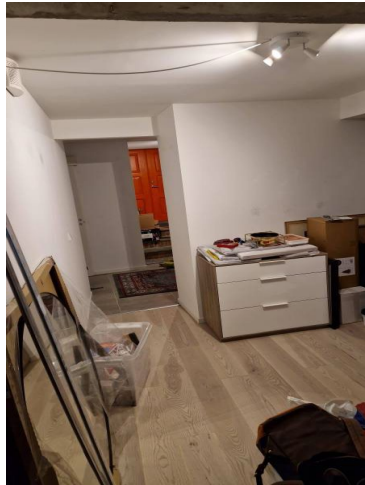
gjeste rom - Berørt rom - Oppfuktet tak/gulv og innbo

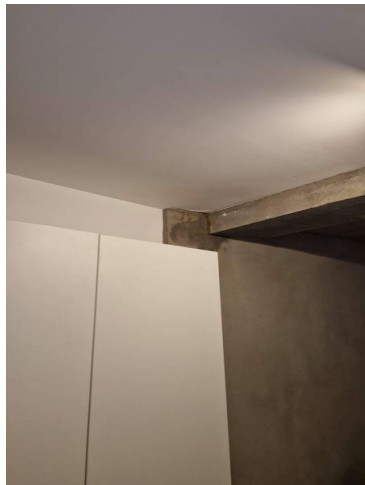
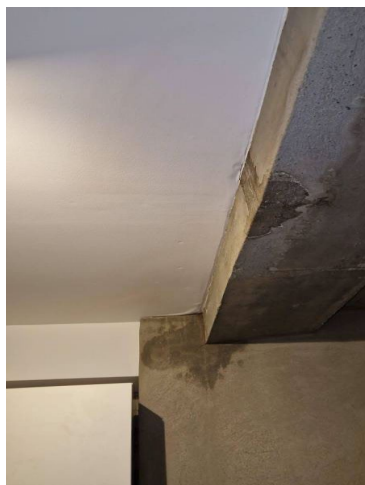
Gjesterom: Vann trenger seg på samme side av betong drager/søyle som går gjennom hele leiligheten. Rett på underside av terrassen

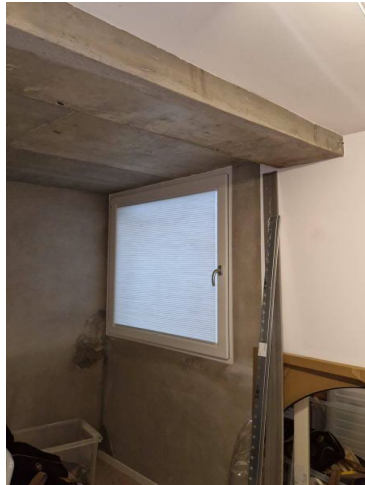
Gjesterom: Kan se tegn til fukt i ytterveggene også, men det er ikke ang denne skadesaken

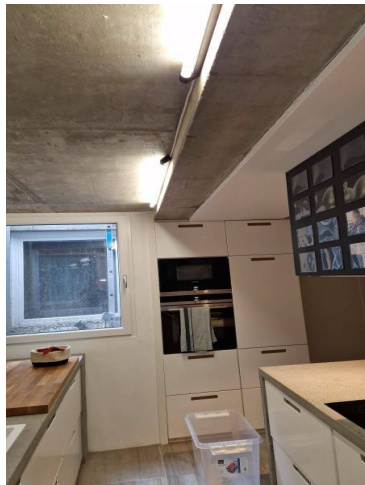
stue & kjøkken: Kunde har plassert et kar under hvor det drypper fra gips himling, samme sted her også i overgang med betong drager/søyle

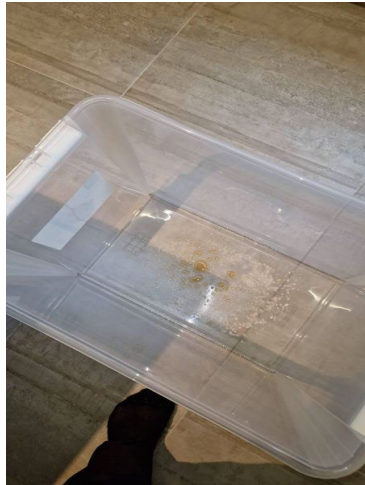
Synlig vann i kar

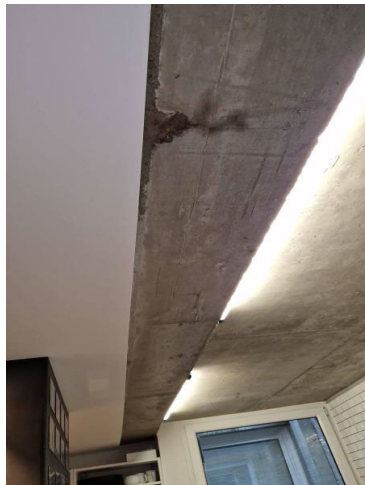
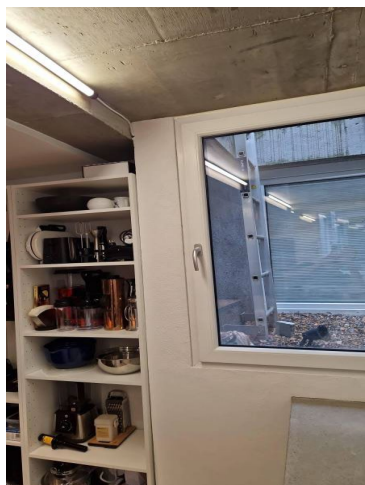
Drypper fra overgang gips/betong søyle. Denne søylen går tvers gjennom leiligheten

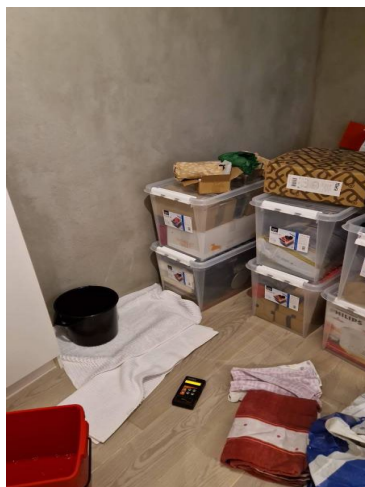
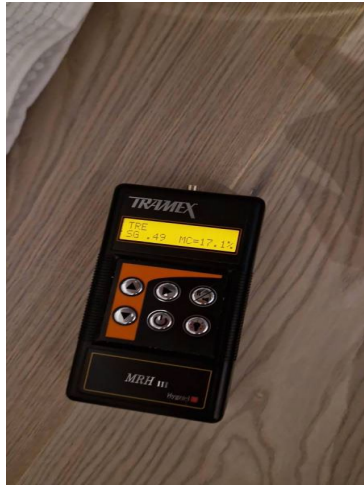
gjesterom: Indikasjonsmåling på gulv under hvor det dryppet fra taket. Høyere verdier her enn referanse punktet og gulvet kjennes lettere oppsvulmet ut. Noe som tyder på at det er fuktig

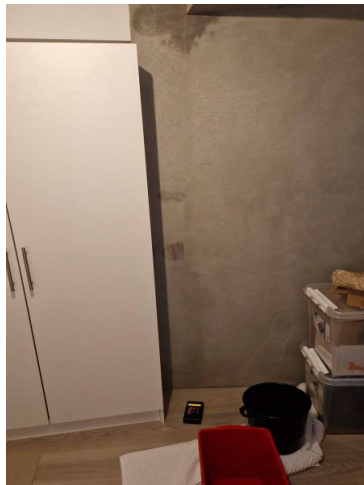
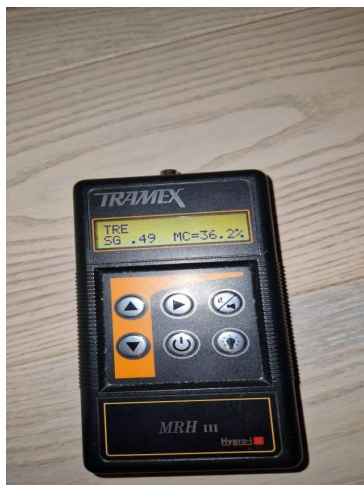
gjesterom: Indikasjonsmåling på gulv under hvor det dryppet fra taket i hjørnet mot vegg. Høyere verdier her enn referanse punktet og gulvet kjennes lettere oppsvulmet ut. Noe som tyder på at det er fuktig

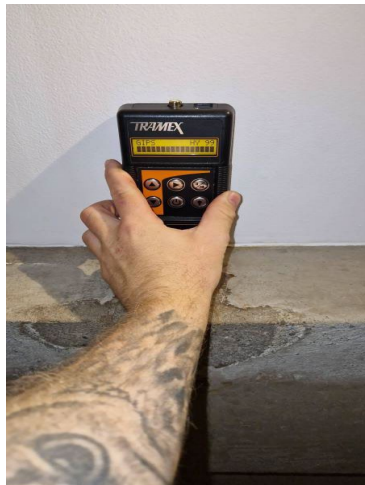
gjesterom: indikasjonsmåling i tak hvor det er synlig vannmerker på betong søyle/drager

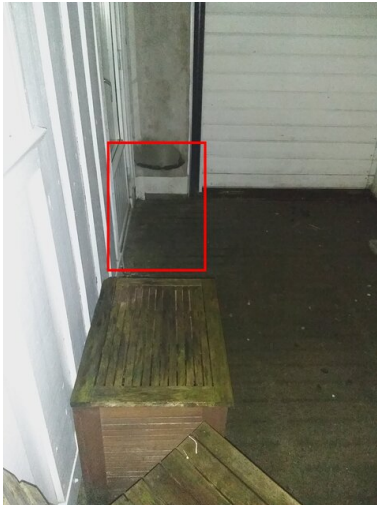
Skadeårsak	Vanninntrengning over terreng Lekkasje i overgang mellom terrasse og bolig i etasje over.
Hvor har vann kommet inn?	Balkong balkong til eier over
Hvor gammel er den utette bygningsdelen?	Usikkert, forsikringstaker mangler informasjon.
Hovedrom der skaden oppstod	Annet rom gang
Stemmer den faktiske årsaken med skadebeskrivelsen?	Ja
Byggår	1860
Oppsto skaden i løpet av husets garanti	Nei Forsikringstaker oppdaget lekkasje 3.juli 2023. overtok leilighet august 2022. Eierskifte sak. Leilighet ble totalrenovert i år 2016.
Regress	Ja Pågående eierskifte sak
Regressbeskrivelse	Eierskifte sak
Regress mot hvem	Simon Skår
Skadeomfang	Det er ikke registrert følgeskader bortsett ifra rennemerker på mur på denne skadesaken, men det er større følgeskader i forbindelse med samme lekkasjesak som er meldt inn tidligere. Skadenummer 23.0283108
Forslag til skadeforebyggende tiltak	Balkong over skadested må tekkes med takpapp eller annen membran. Det er viktig at det da blir tekket inn "skuffe" under balkong dører, og at det blir etablert oppbrett i alle overganger mellom balkong og vegg.

Lekkasje området. Balkong over leilighet. Det er ikke observert membran over flaten på balkong. Dører og overganger mellom gulv og vegg er typiske lekkasjepunkter. Det er anbefalt å tekke balkong med takpapp eller annen membran. Oppbrett mellom overgang gulv og vegg, og "skuffe" under balkongdør vil være anbefalt for å eliminere svake punkter som kan være potensielle lekkasjepunkter.

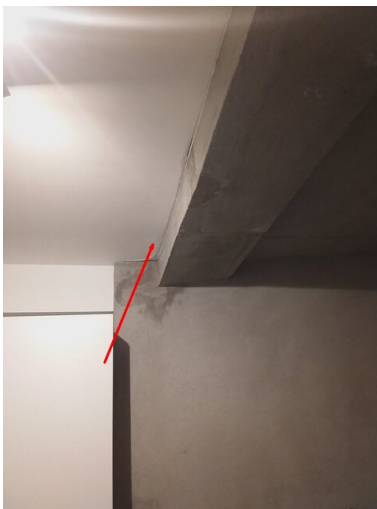
Hvor har vann kommet inn?

Lekkasjepunkt i hjørne ved overgang mellom boenhet og balkong

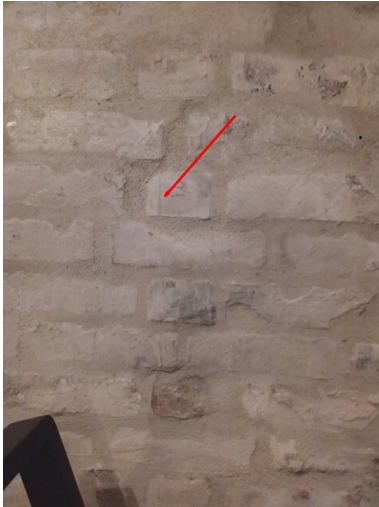
Skadeomfang

Rennemerker av fukt på murvegg. Bør la seg vaske bort.

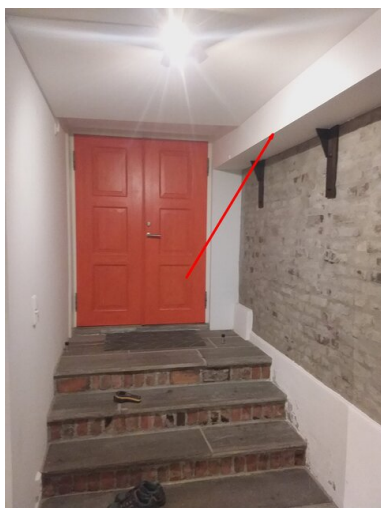
Pil viser innkassing til drager, som fukt følger.

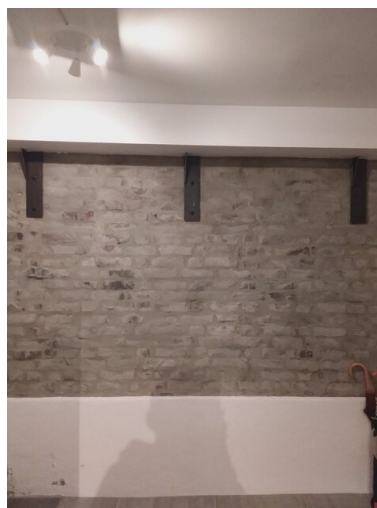
Vann fant vei ut i dette området
