Vålbekken 2, 2436 VÅLER I SOLØR

Tilstandsrapport

Befaringsdato: 02.06.2026

Rapportdato: 10.06.2026

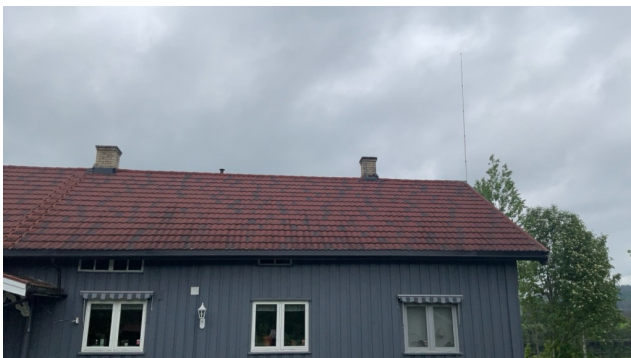
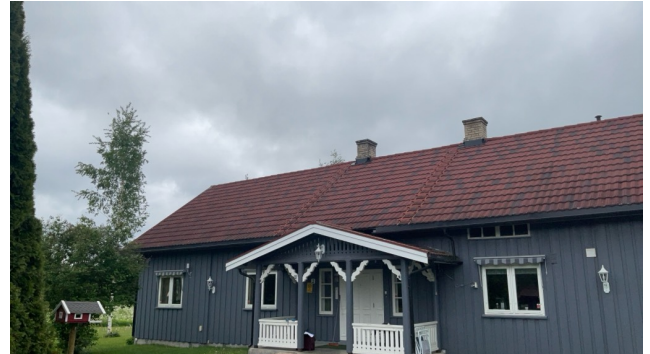
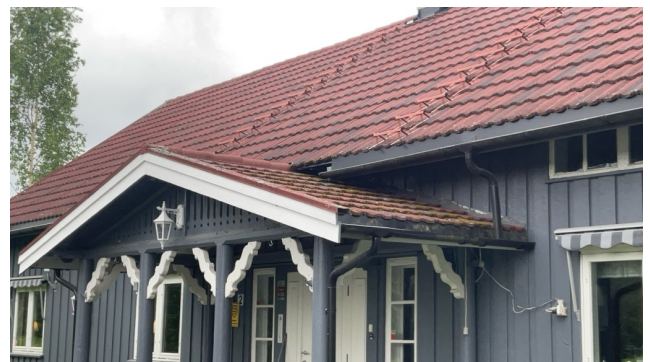
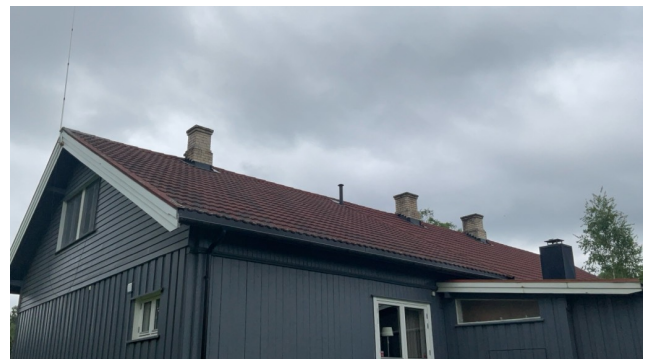
Taktekkingen er av steinbelagte stålplater. Taket er besiktiget fra bakkenivå av sikkerhetsmessige hensyn.

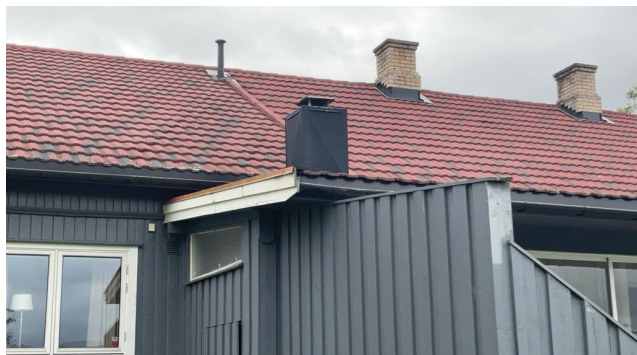
TG 2 Nedløp og beslag

- Det er ikke krav om utbedring av snøfangere opp til dagens krav.

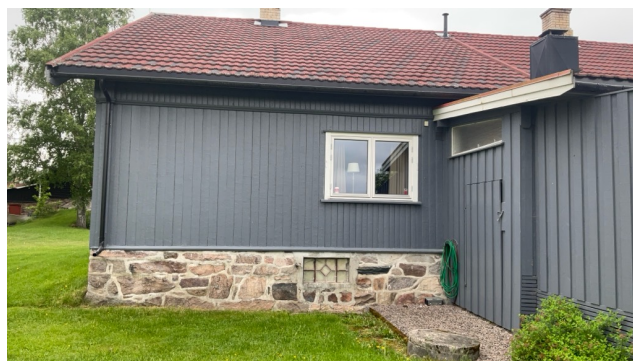
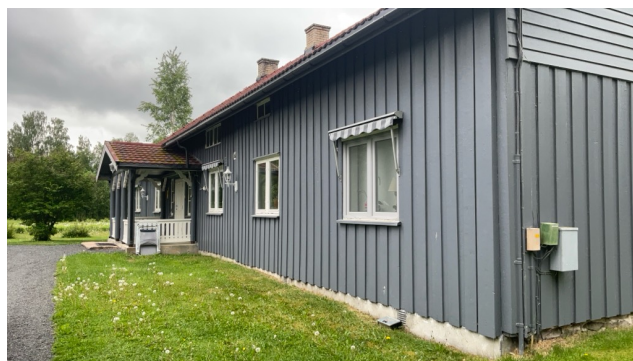
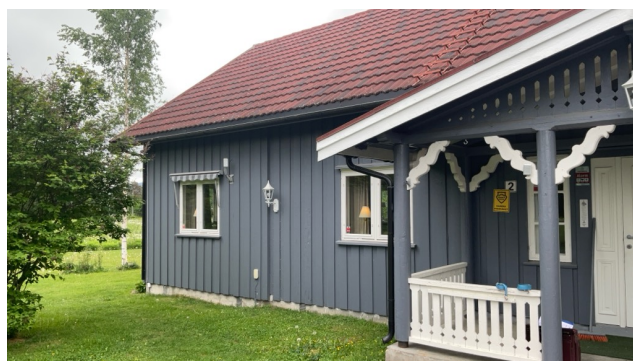
ⓘ TG 2 Veggkonstruksjon

- Det er ikke behov for utbedringstiltak.

Forholdene bør holdes under oppsikt.

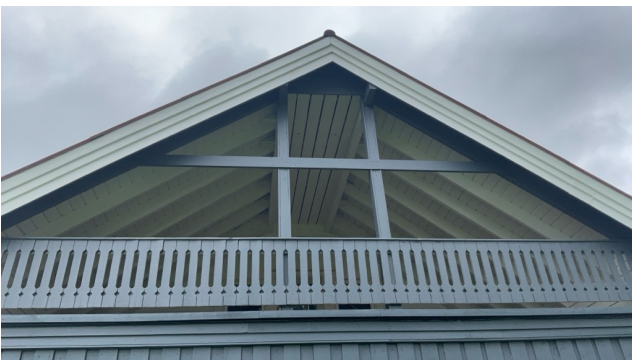
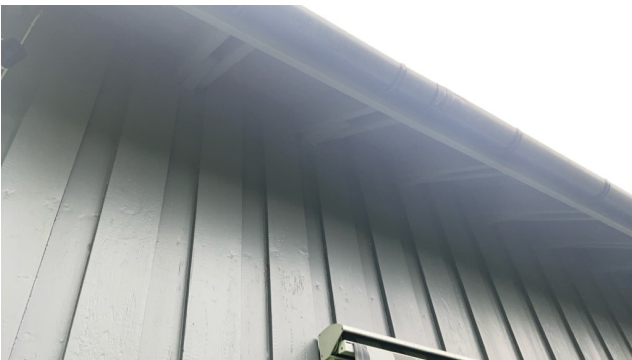
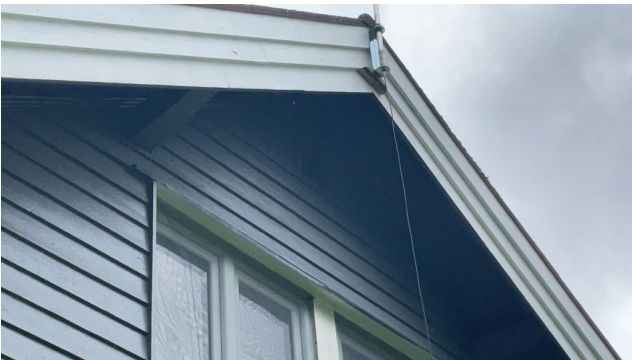
ⓘ TG 2 Takkonstruksjon/Loft

- Det er avvik:

Forholdet bør holdes under oppsikt.

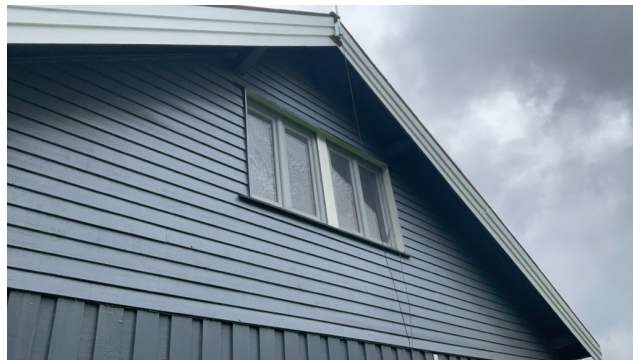
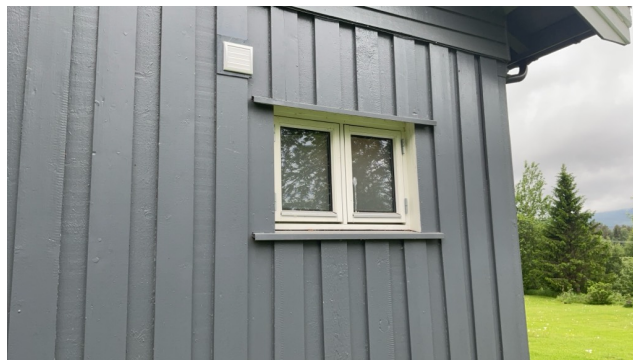
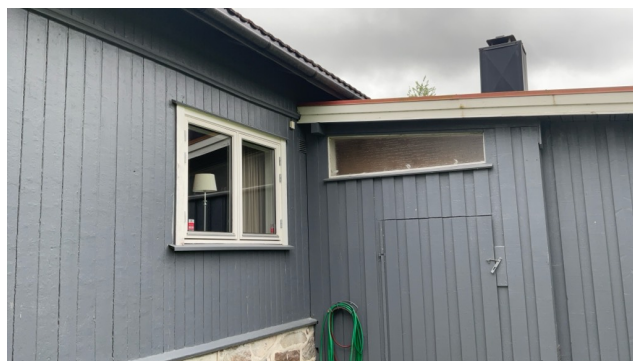
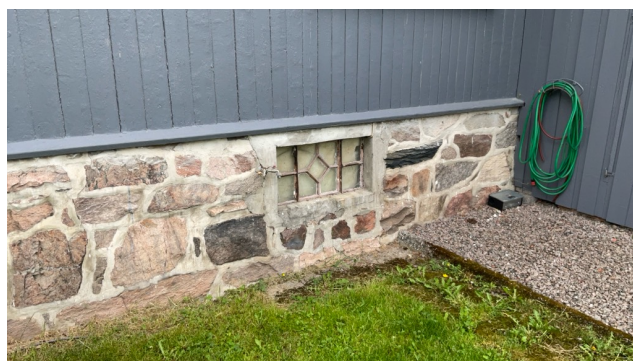
TG 2 Vinduer

- Det er avvik:

Eldre kjellervindu med metallprosper.

Forholdene bør holdes under oppsikt.

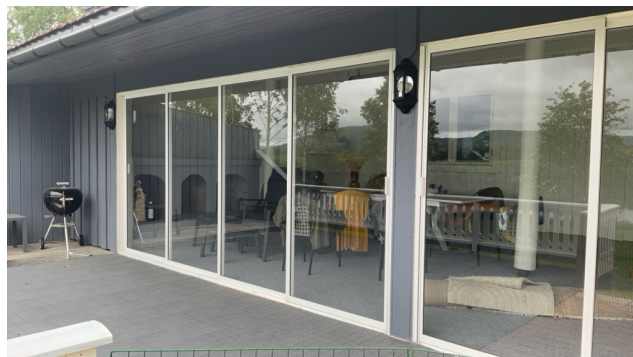
TG 2 Dører

- Det er avvik:

Forholdene bør holdes under oppsikt.

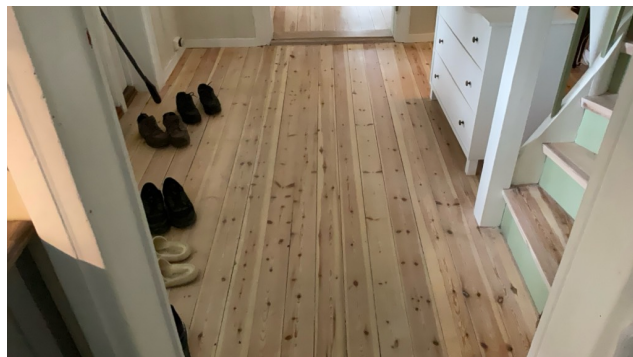
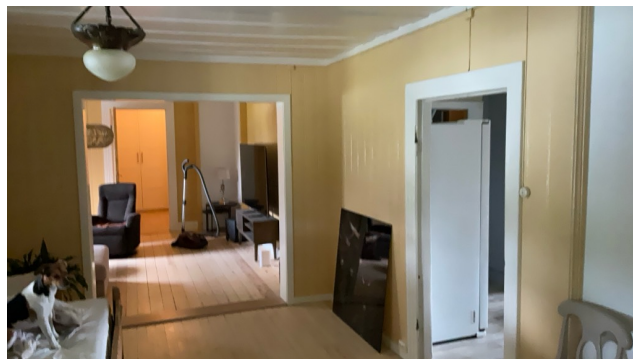
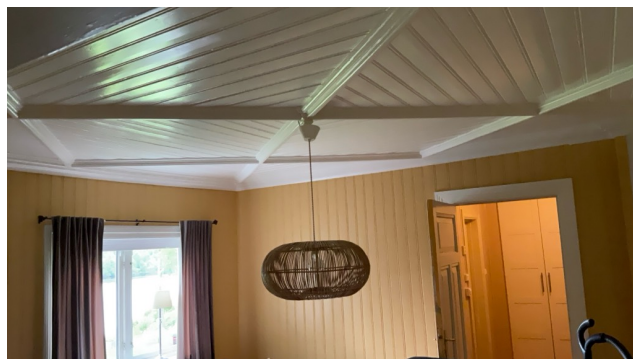
Tilstandsgraden er vurdert i forhold til alder og slitasje samt helningsavvik på enkelte gulv som også har nivåforskjeller mellom enkelte rom.

De påpekte for er vurdert som normalt for gamle hus av denne karakter. Alt er synlig på overflatene. Andre forhold er i midletid skjult inne i konstruksjonene.

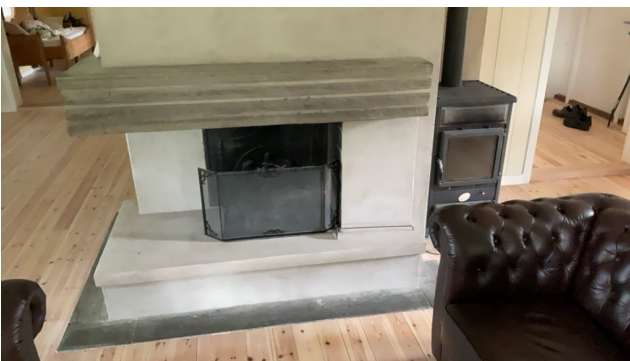
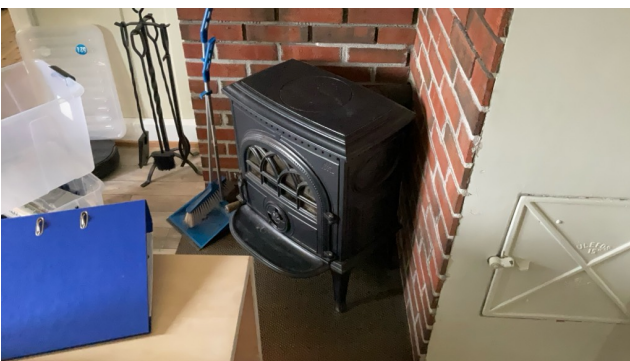
- Ildfast plate mangler på gulvet under sotluke/feieluke på pipe.
- Det er avvik:

- Det anbefales å montere ildfast plate under luker på pipe.

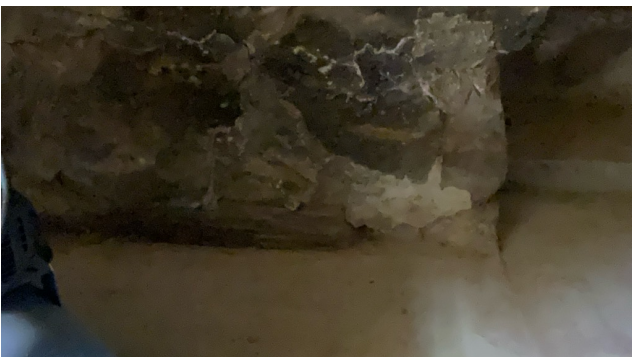
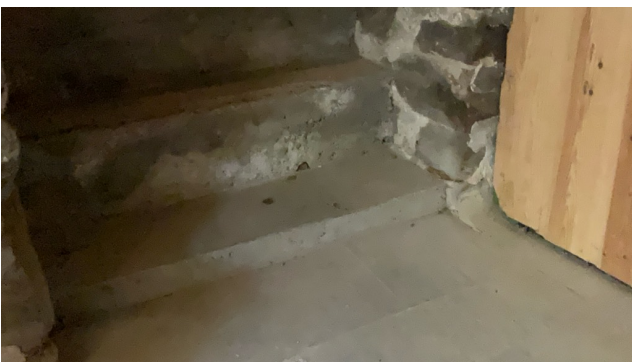
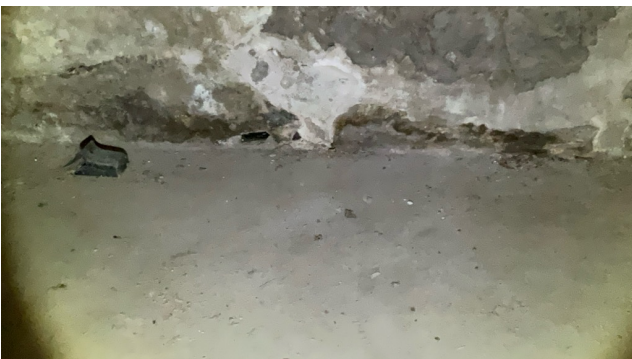
TG 2 Rom Under Terreng

- Det er påvist indikasjoner på noe fuktgjennomtrenging i kjellergulv.
- Det er påvist indikasjoner på noe fuktgjennomtrenging inn i kjellermur.

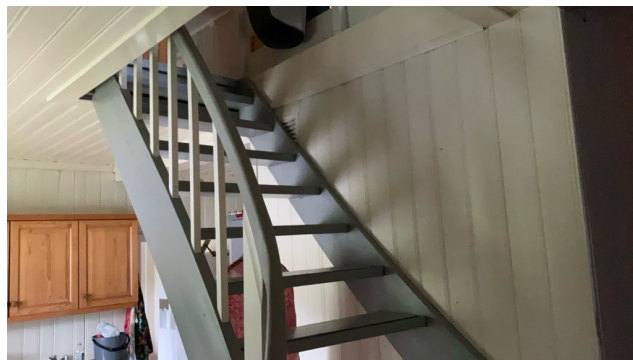
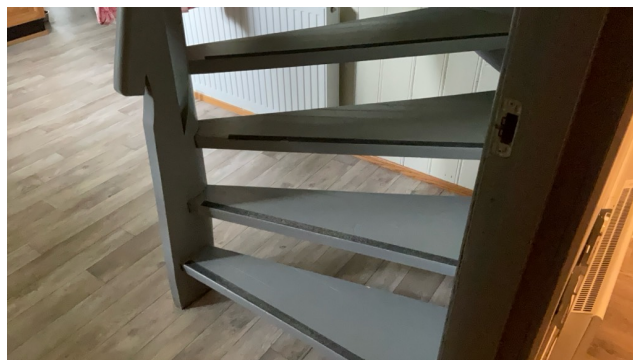
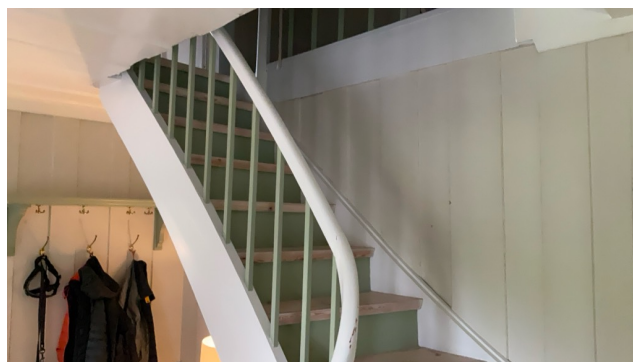
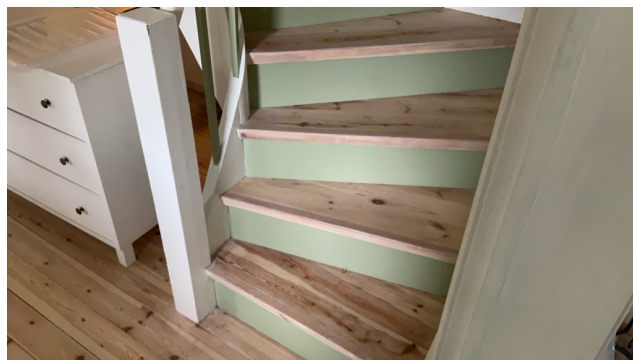
Boligen har 2 malte tretrapper med ensidig rekkverk. Lave rekkverk med litt store åpninger. Trapper uten håndlister på vegger.

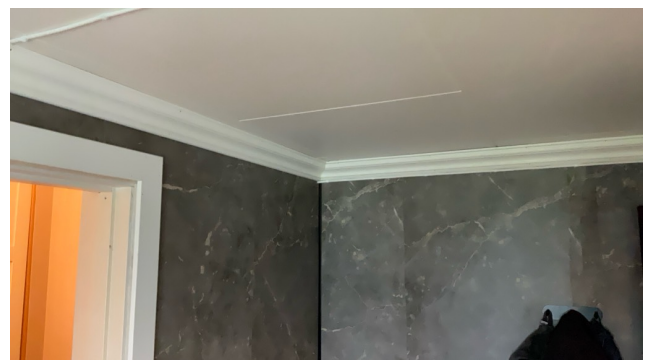
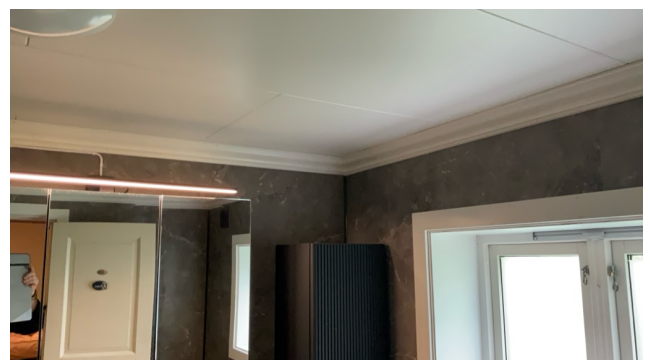
1. ETASJE > BAD/VASKEROM

Veggene har baderomsplater. Taket har himlingsplater. Badet ble påkostet med nye fliser og baderomsplater i 2025 i flg. egenerklæring.

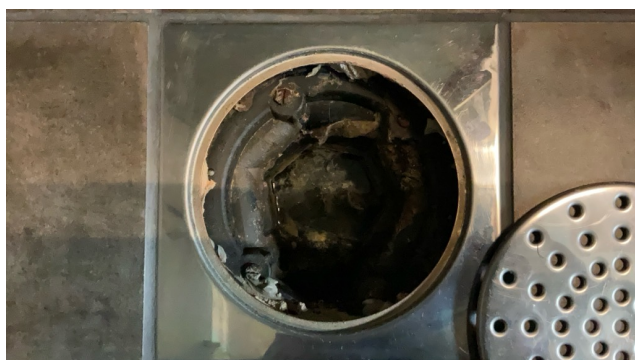
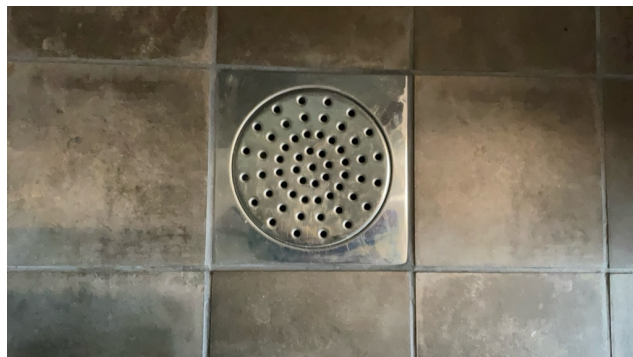
Det er plastsluk og smøremembran med ukjent utførelse.

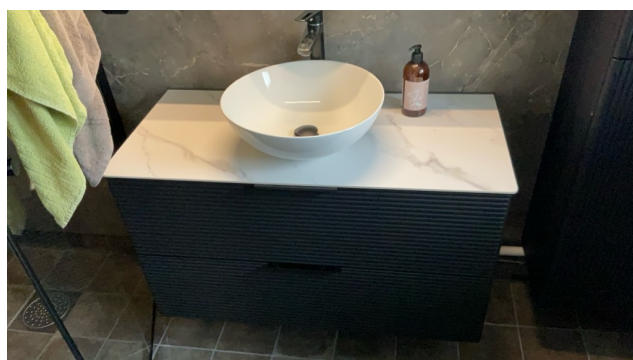
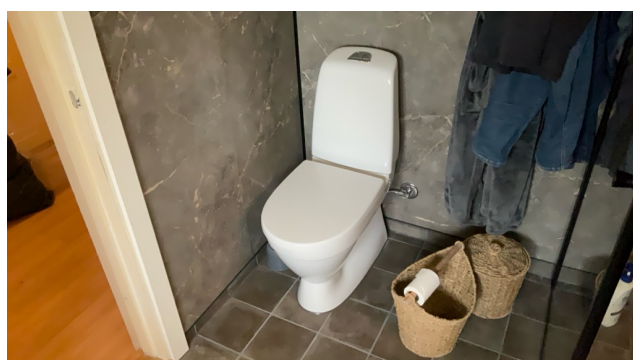
1. ETASJE > BAD/VASKEROM

Rommet har innredning med nedfelt servant, toalett og dusjvegger/hjørne.

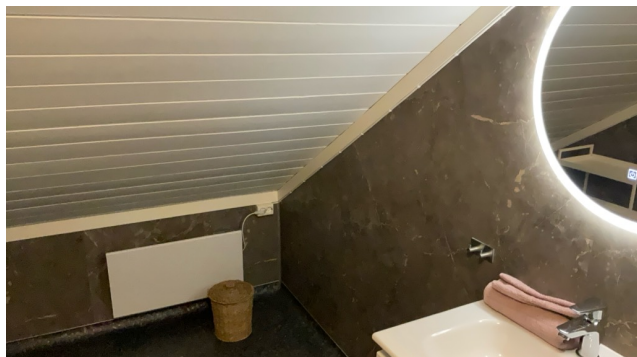
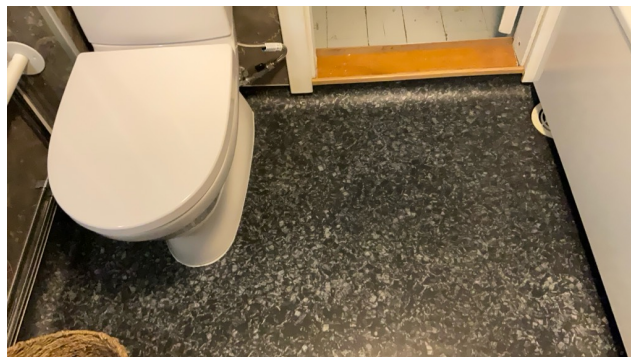
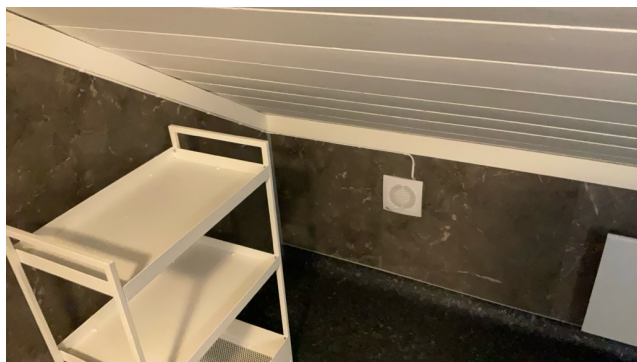
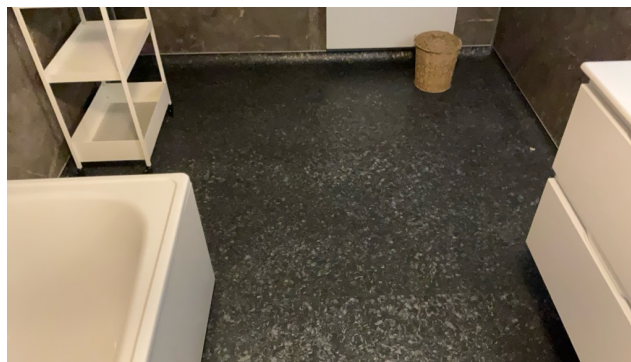
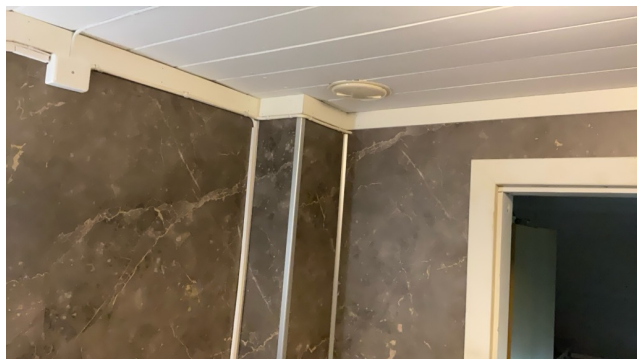
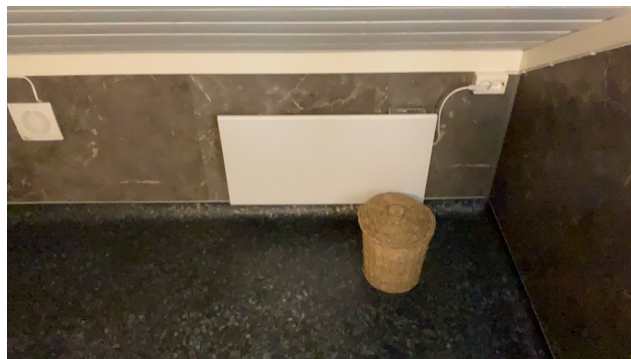
2. ETASJE > BAD

Veggene har baderomsplater. Taket har malt panel.

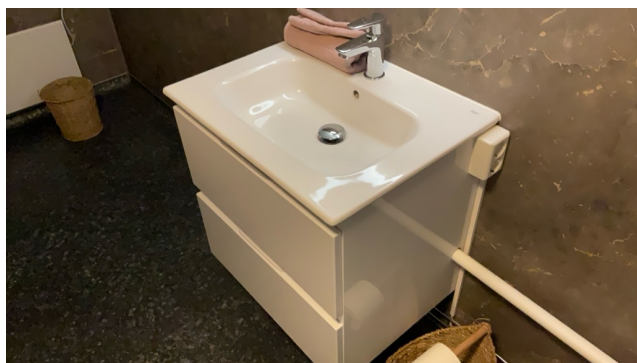
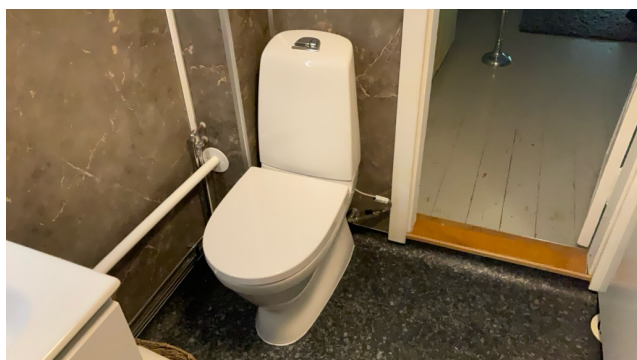
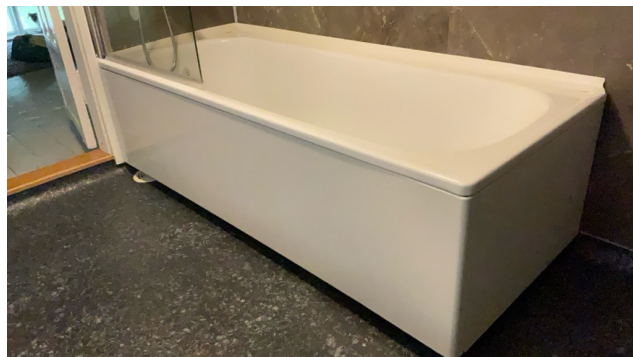
2. ETASJE > BAD

Rommet har innredning med nedfelt servant, toalett og badekar.

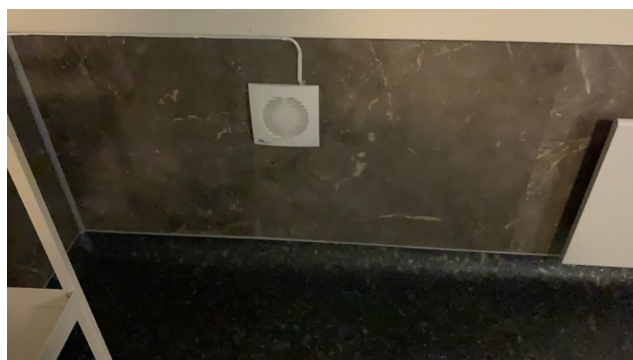
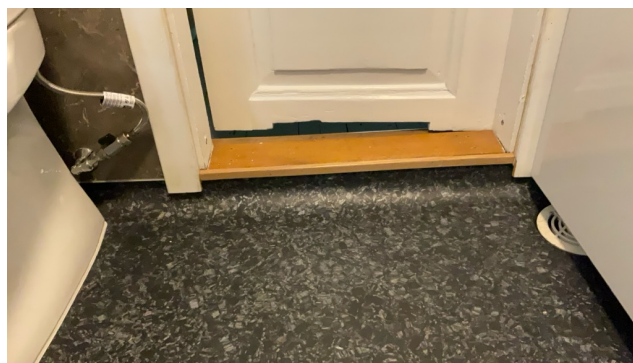
2. ETASJE > BAD

Det er elektrisk styrt vifte.

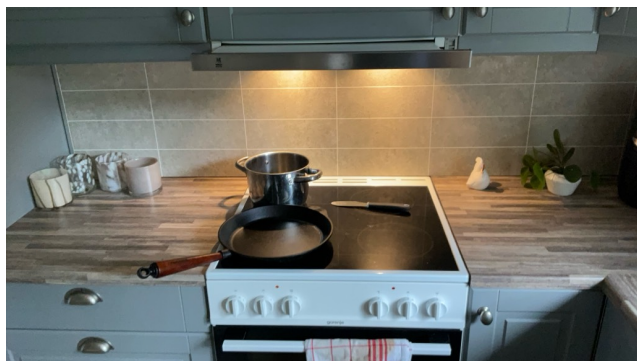
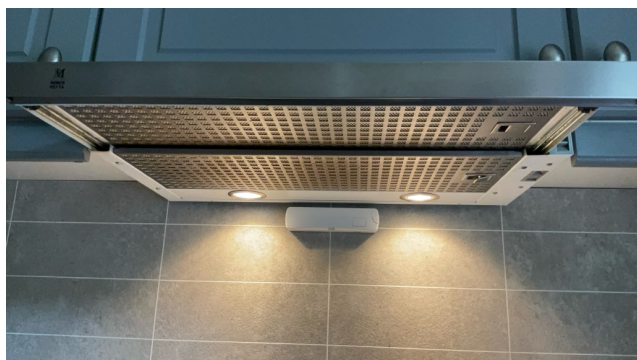
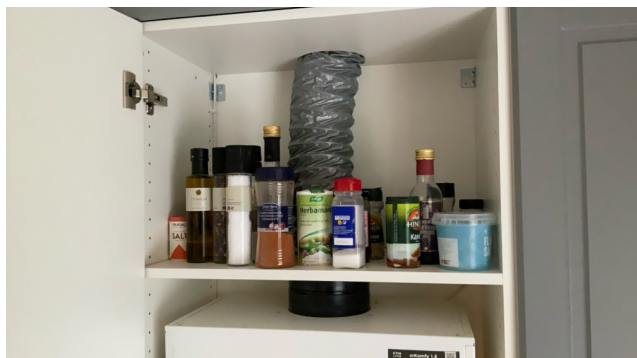
Det er kjøkkenventilator med avtrekk ut.

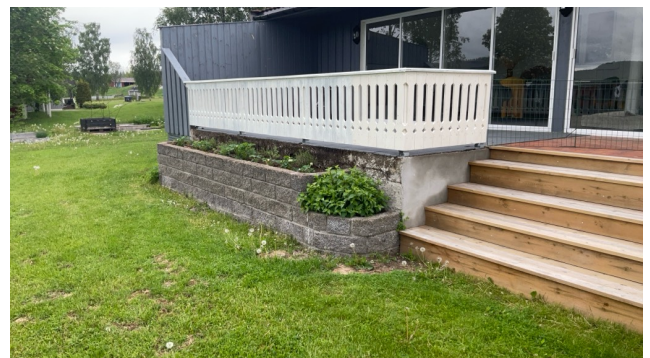
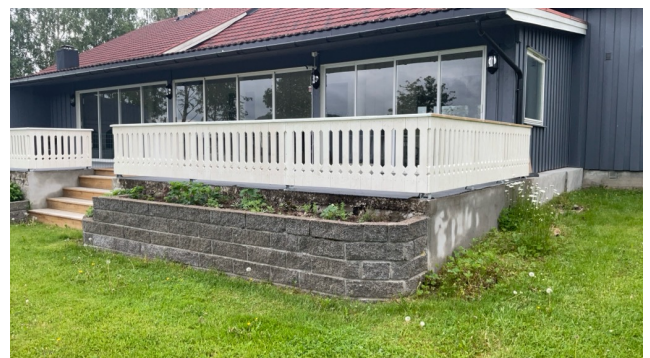
Forstøtningsmurer er av lettklinkerblokker.

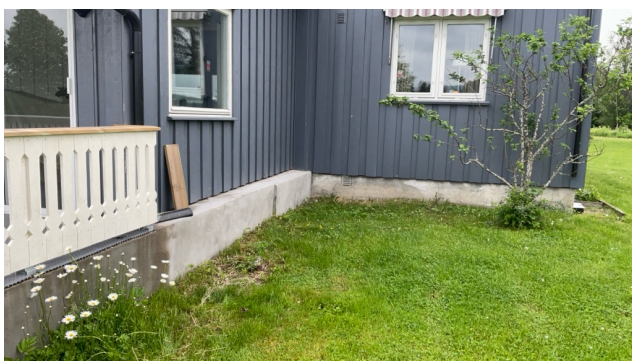
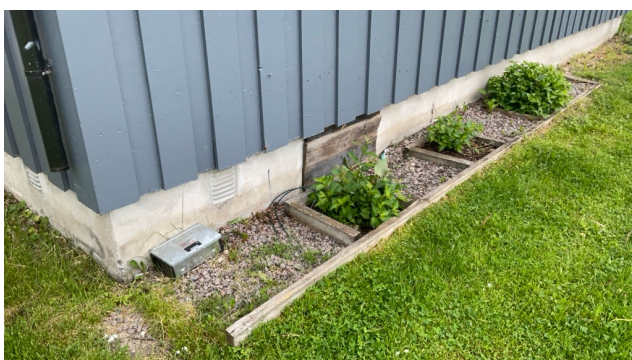
TG 2 Terrengforhold

Det er vurdert tilstrekkelig fall på terrenget ut fra bygningen. Takvann ledes vekk. Terrenget er dels flatt og skråner dels fra grunnmurer. Normalt bør terrenget skråne med fall 1:50 minimum 3 meter ut fra grunnmuren.

- Det bør foretas terrengjusteringer.
