Egenerklæring

Nysethbakken 2, 2833 RAUFOSS

Befaringsdato: 27.04.2026

Rapportdato: 29.04.2026

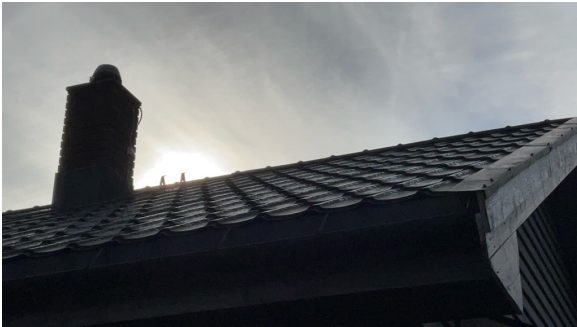
- Det er avvik:
- Halvparten av forventet funksjonstid eller mer på taktekking, lekter og undertak er oppnådd.
- Flassing på overflate av taktekking.

Takplater har flasser i lakk.

- Tiltak:
- Når taktekking, lekter og undertak har oppnådd halvparten av forventet funksjonstid, må det påregnes økt risiko for slitasje, punktvis skader og behov for vedlikehold eller utskifting i årene som kommer. Materialenes aldring kan medføre redusert sikkerhet mot fuktinntrengning.

- Avhengig av krav til estetikk av kjøper kan det være påregnelig med utskifting/utbedringer av beslag som flasser.

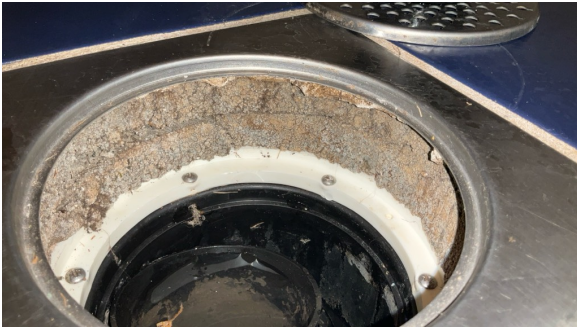
1. ETASJE > BAD

TG 3 Sluk, membran og tettesjikt

Kostnadsestimat: 200 000 - 500 000

Ingen synlig membran i sluk.

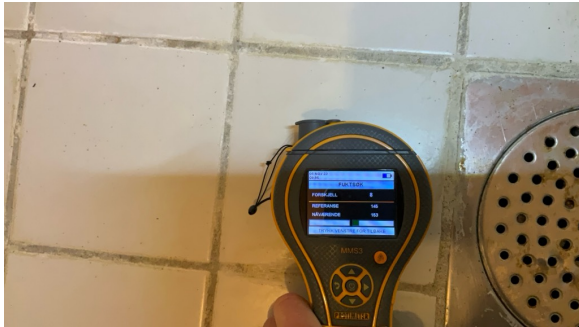
Gulv: Ved bruk av fuktindikator på utsatte steder registrerte jeg ikke forhøyde verdier.

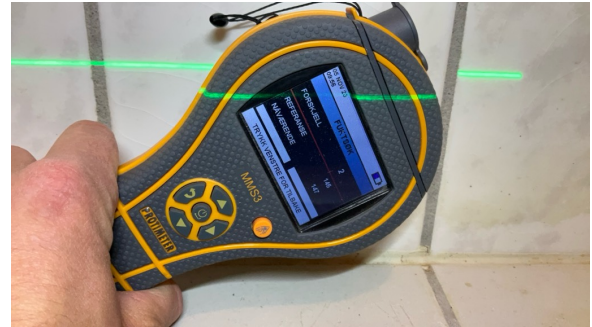
Vegg: Ved bruk av fuktindikator på utsatte steder registrerte jeg ikke forhøyde verdier.

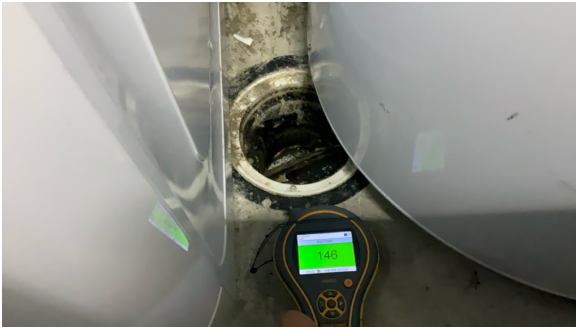
Plastsluk.

Gulv: Ved bruk av fuktindikator på utsatte steder registrerte jeg ingen unormale verdier.

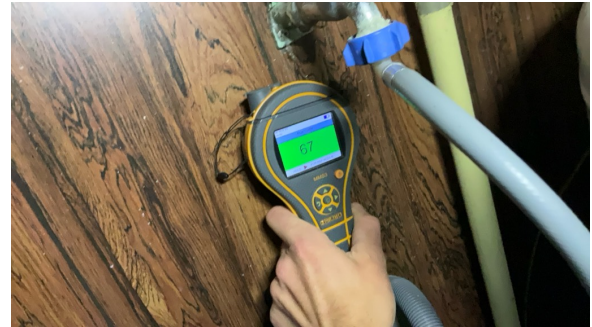
Vegg: Ved bruk av fuktindikator på utsatte steder registrerte jeg ingen unormale verdier.

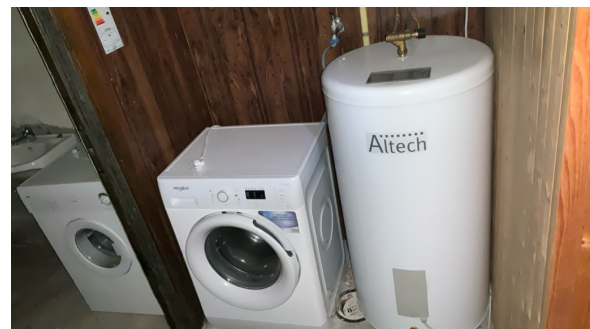
Varmtvannsbereder på ca. 200L er plassert i kjeller.

Det anbefales strømtilkobling med fast tilkobling. (ikke støpsel og vanlig stikkontakt)
