Tilstandsrapport

Enebolig

Karsrudskogen 15, 2835 RAUFOSS

Befaringsdato: 29.04.2026

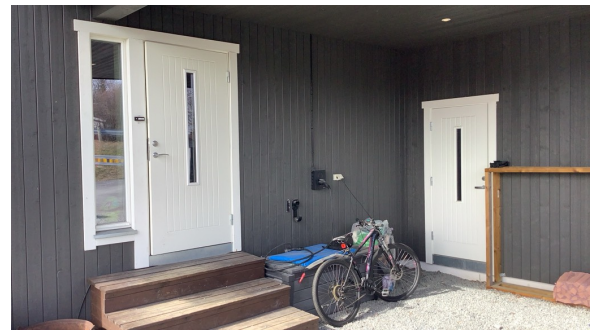
- Det er avvik:
- Ytterdør til leilighet er skadet. Det er hakk i dørblad og løs gummipakning.

Skade nederst på dør til leilighet.

Om treverket blir stående uten beskyttelse vil dette øke risikoen for at treverket trekker til seg fukt som igjen kan føre til fuktskader.

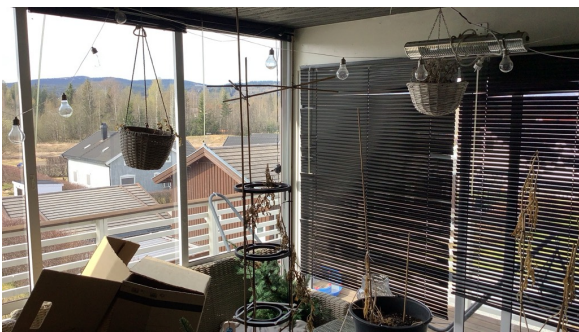
Terrasseplattning foran inngang til leilighet.

Skyvedører i glass og metall.

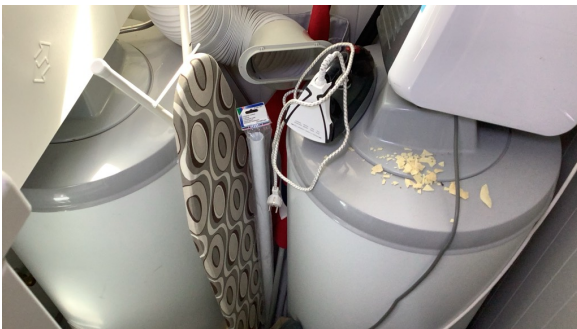
Det er varmtvannsbereder for hver boenhet. Opplegg for vaskemaskin på teknisk rom.

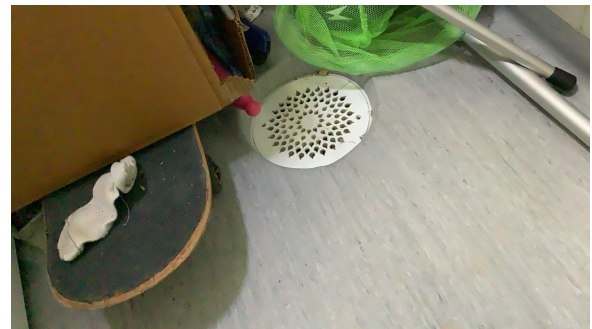
Det er sluk i gulv på teknisk rom.
