# Hansemyrveien 30B

# Tilstandsrapport

gnr. 59, bnr. 180, snr. 2

## TOMANNSBOLIG

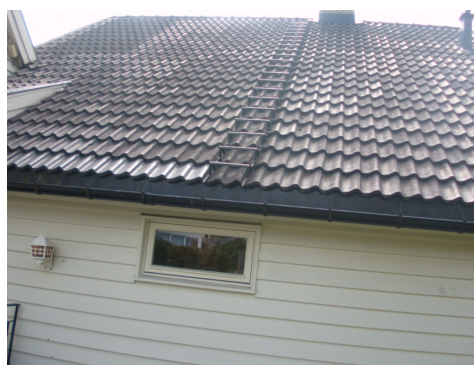
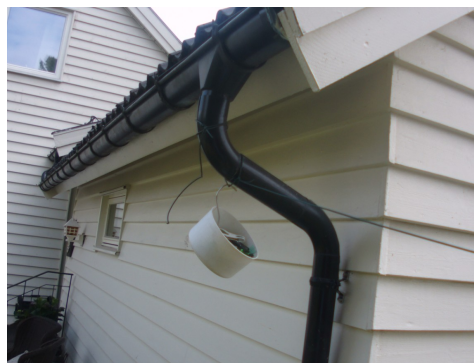
Det anbefales å montere snøfanger på taket for å sikre adkomst til huset uten fare for snøras.

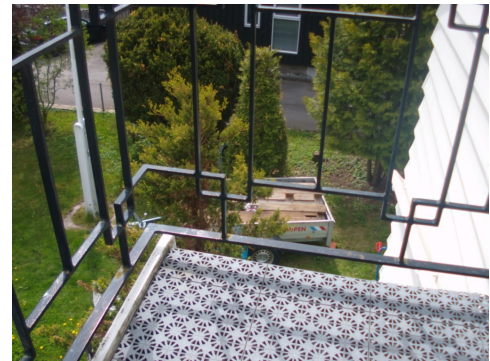
Løse plast fliser som toppdekke.

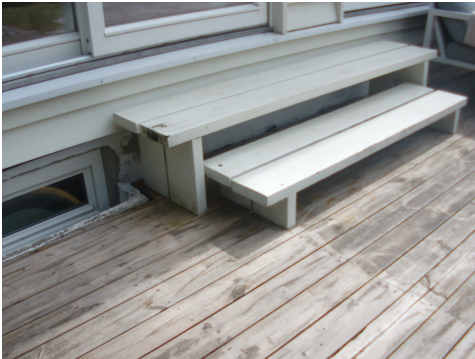
Trapp til stue/kjøkken

Det er en liten råteskade i trapp til stue/kjøkken

Bytte ut råteskadet del.

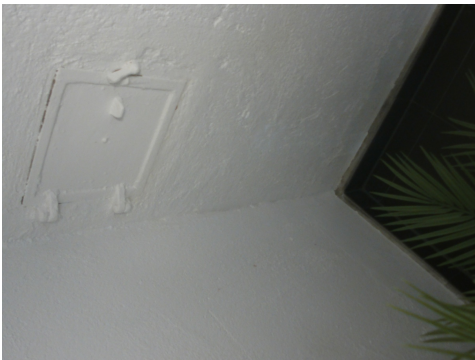
Feieluke i kjeller.

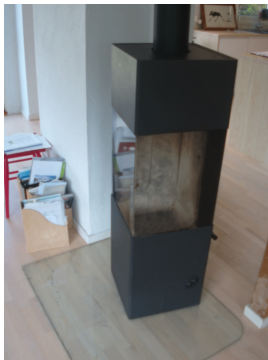
Vedovn i stue

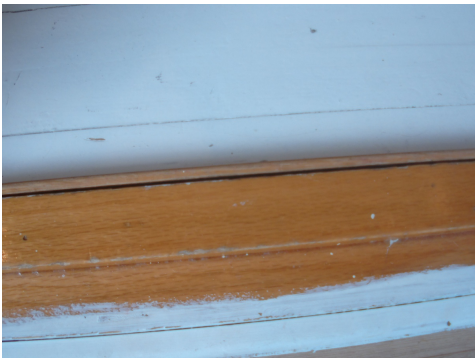
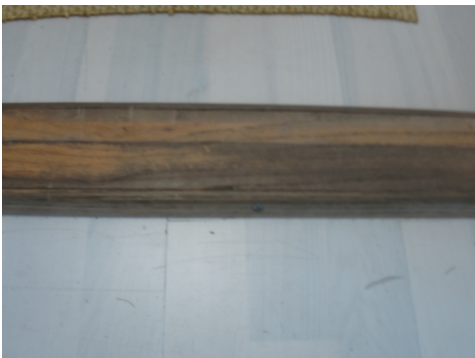
Pusse de tresklene som er slitt, lakkes etter sliping.

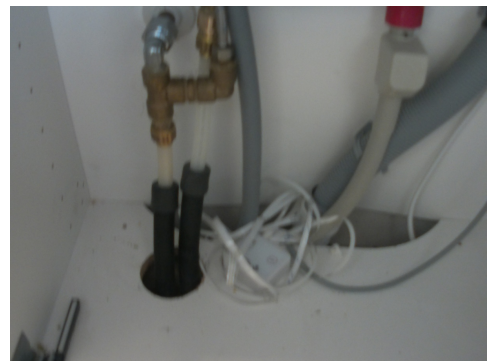
Vann/avløp, aquastop

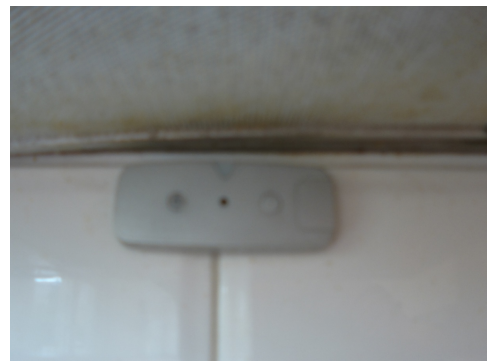
Komfyrvakt

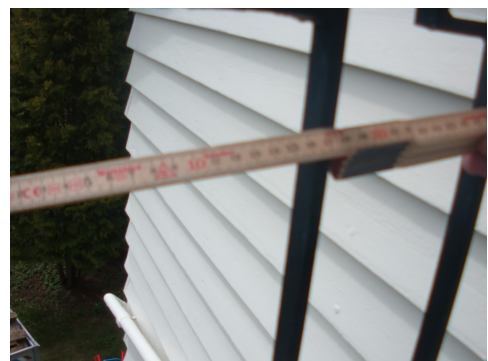
Åpninger i rekkverk er ikke etter dagens forskrift
