Egenerklæring

Likvernvegen 3, 2412 SØRSKOGBYGDA

Befaringsdato: 09.05.2026

Rapportdato: 11.05.2026

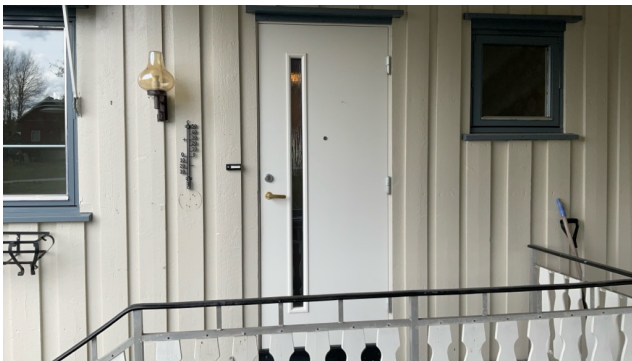
Malt hovedinngangsdør.

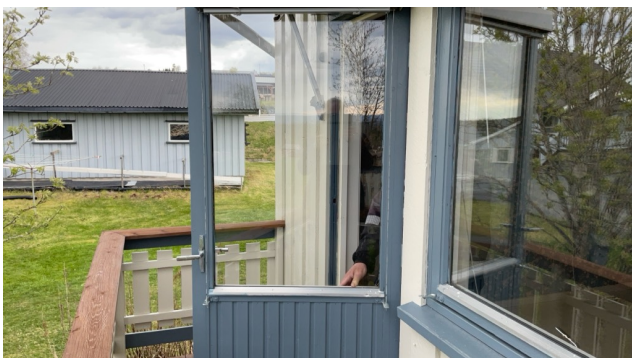
Dør til balkong fra soverom.

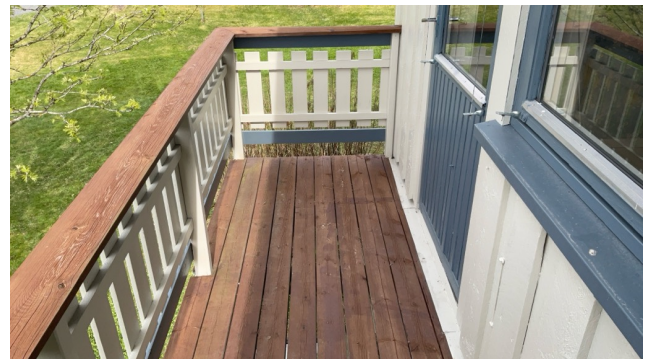
Balkong ved soverom

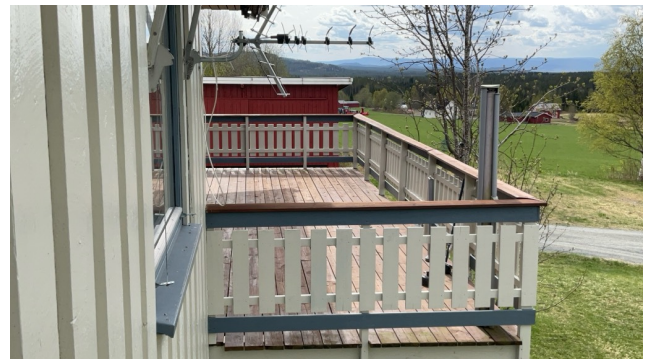
Balong ved stue.

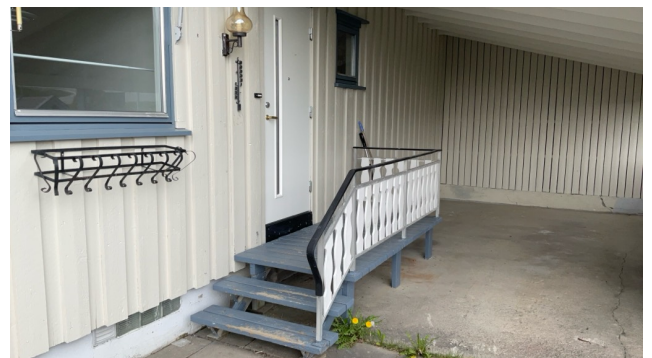
Hovedinngang.

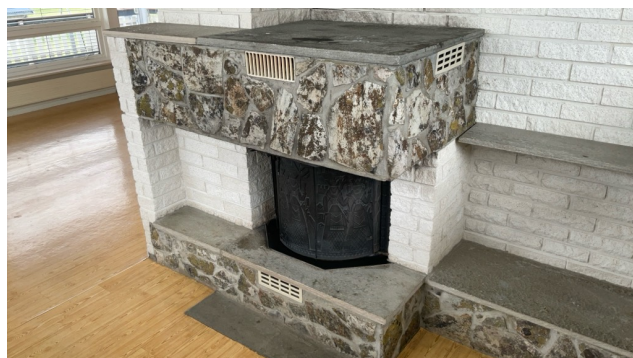
Peis med peisinsats forblendet med naturstein. Pipe og brannmur er forblendet med Mexistein.

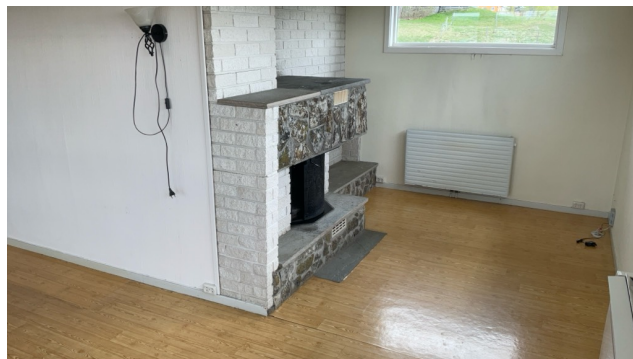
Pipe og brannmur med peisinsats i vinkeldel i stue.

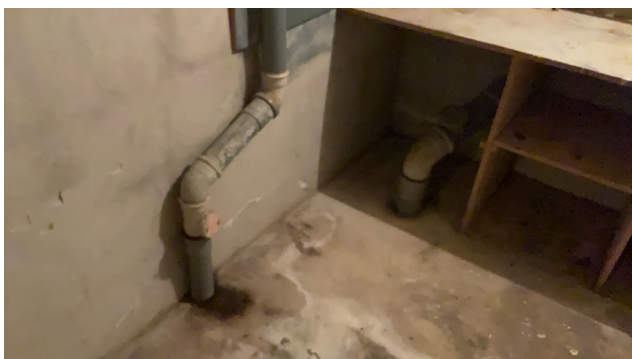
- Det er registrert fuktskjolder/fuktskader på overflater.

Saltutslag.

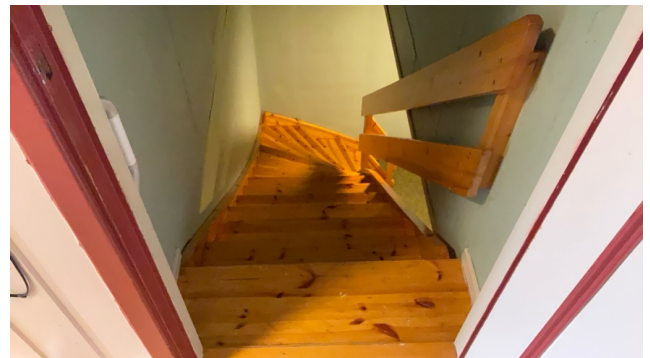
Trapp sett ned fra 1. etasje.

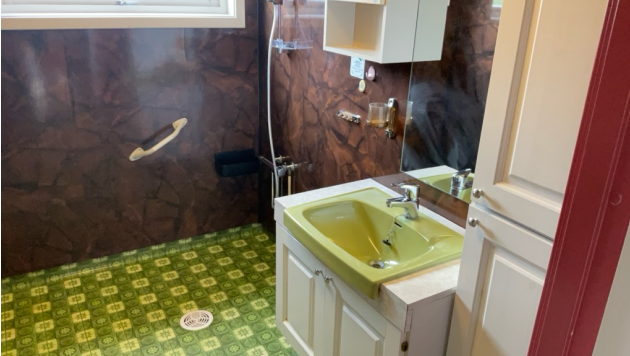
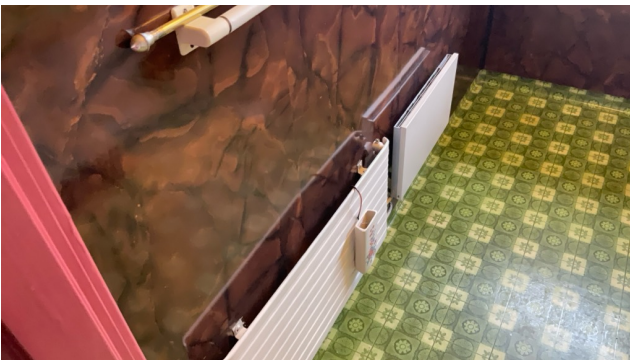
1. ETASJE > BAD

Dokumentasjon: ingen dokumentasjon. Det ble ikke registrert tegn på fuktskader ved befaringen. I og med at badet er fra 1979 er det i flg. NS 3600 utgått på levetid. På sikt må badet oppgraderes med dokumentert utførelse iht. TEK 17.

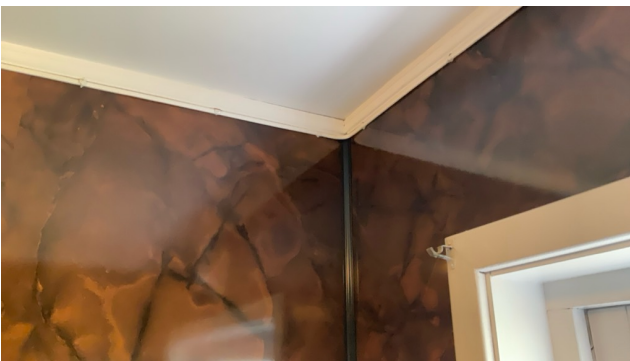
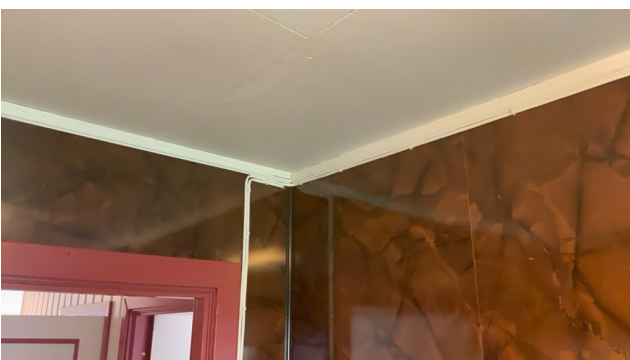
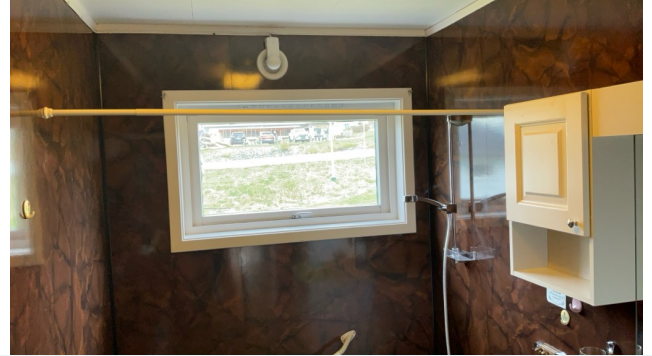
1. ETASJE > BAD

Veggene har baderomsplater. Taket har himlingsplater.

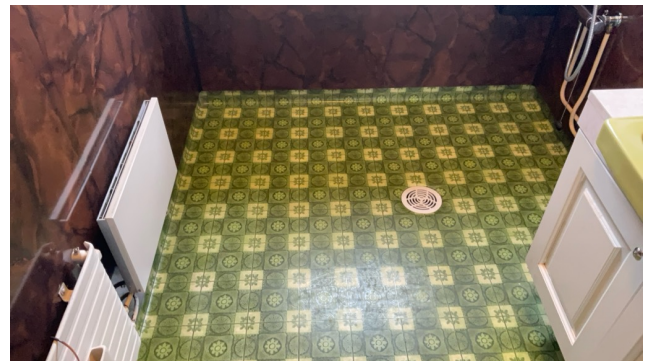
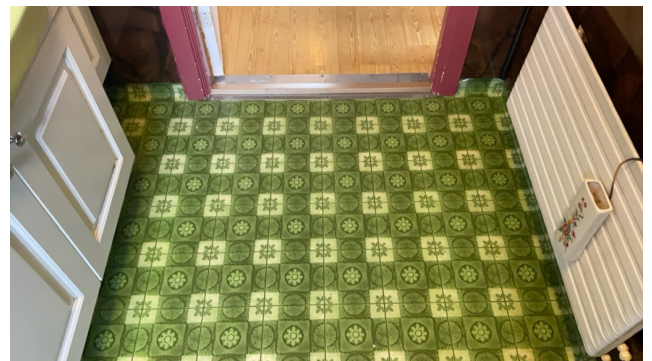
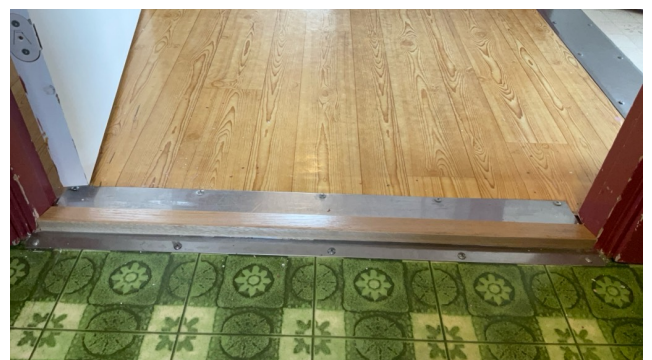
1. ETASJE > BAD

Gulvet har vinylbelegg. Rommet har radiator som varmekilde.

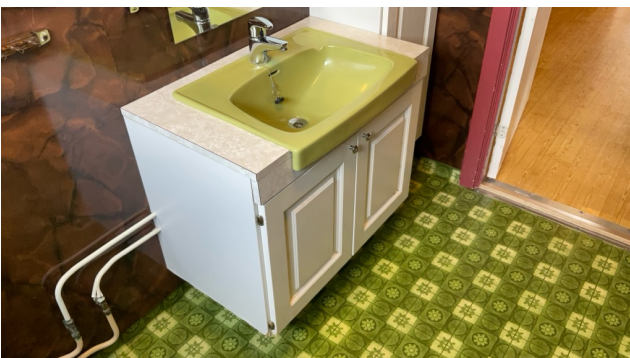
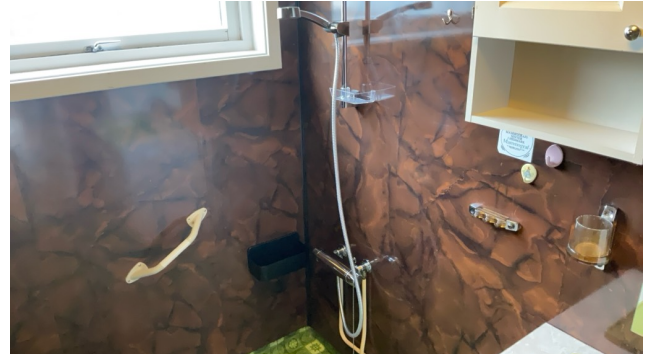
1. ETASJE > BAD

Rommet har innredning med nedfelt servant og veggdusj.

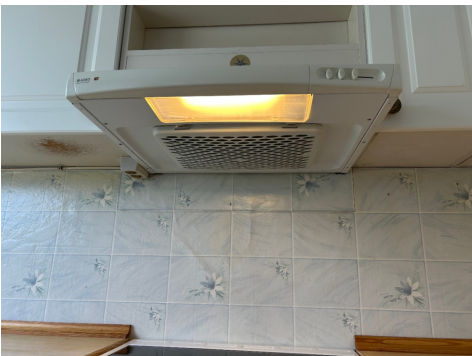
Ventilator

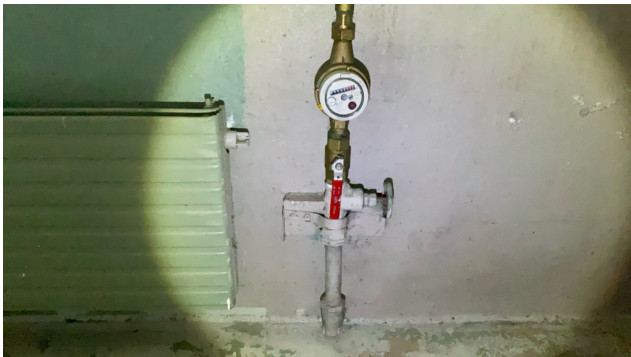
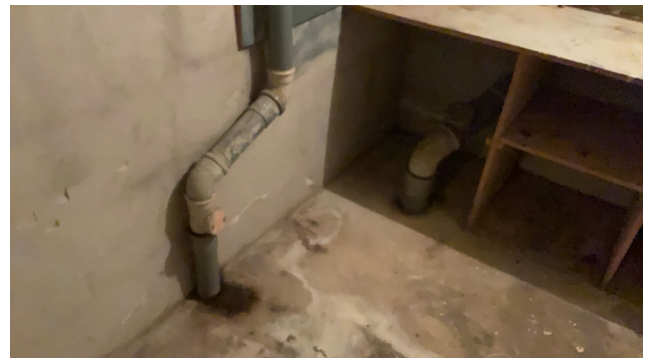
Sluk i tidligere fyrrom

TG 2 Avløpsrør

- Det er ikke behov for utbedringstiltak siden anlegget fungerer i dag, men ut ifra alder kan skader plutselig oppstå på eldre anlegg.

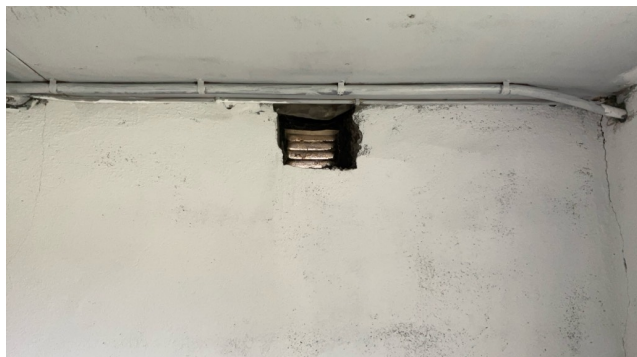
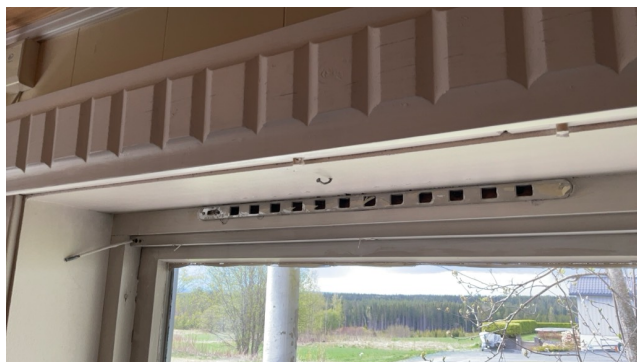
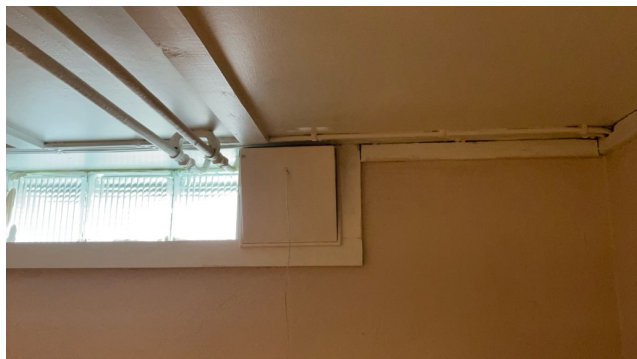
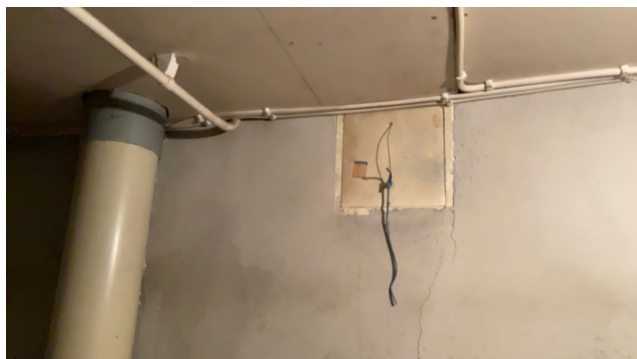
TC 1 Andre VVS-installasjoner

Vannbåren varme til veggradiatorer fra combibereeder.

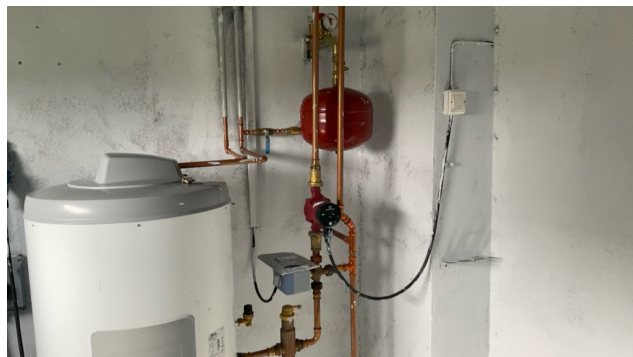
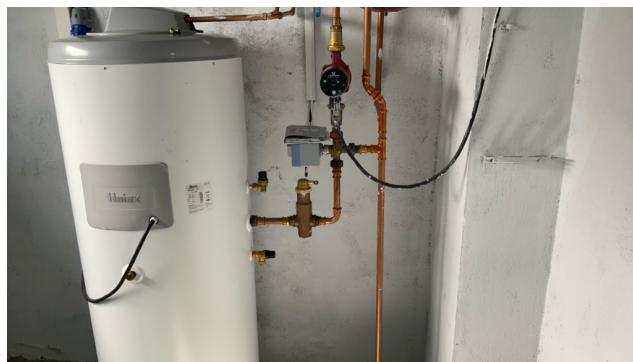
TC 1 Varmesentral

Årstall: 2018

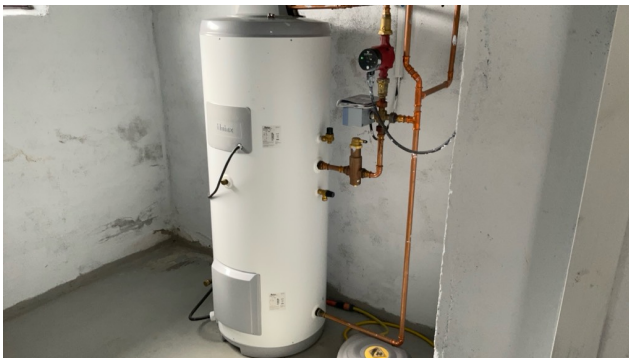
Montert i tidligere fyrrum.

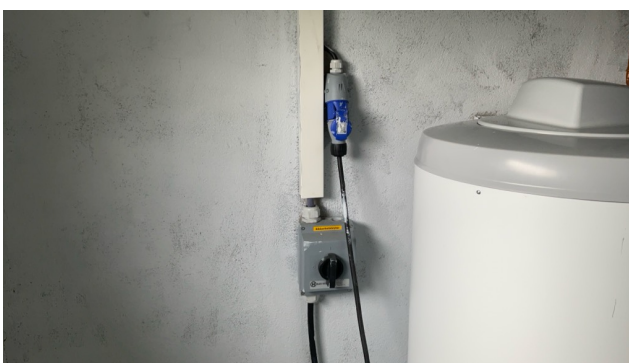
El tilkobling med sikkerhetsbryter.

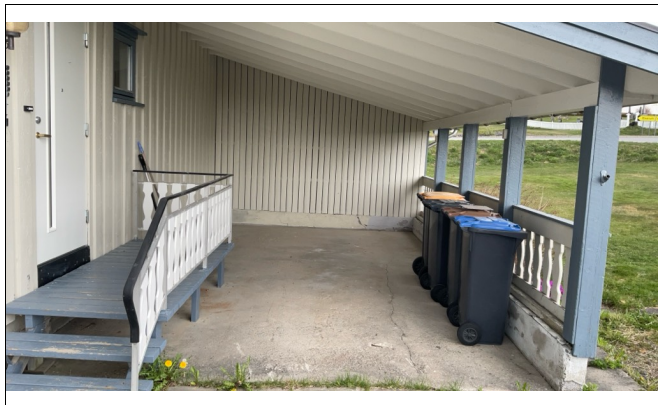
Carport ved inngangsparti.
