# Egenerklæring

Nedgårdvegen 7, 2410 HERNES

# gnr. 113, bnr. 190

Befaringsdato: 10.06.2026

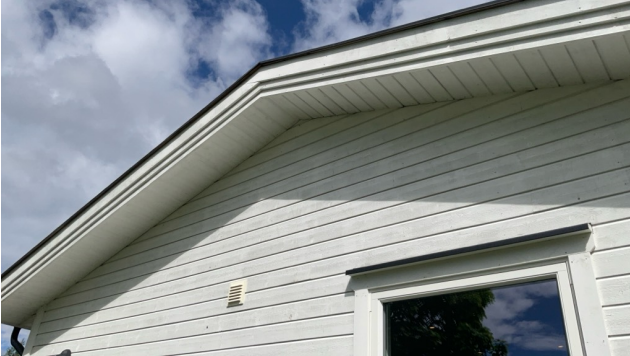
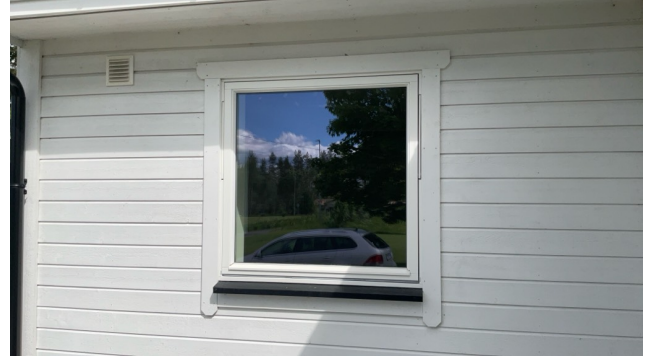
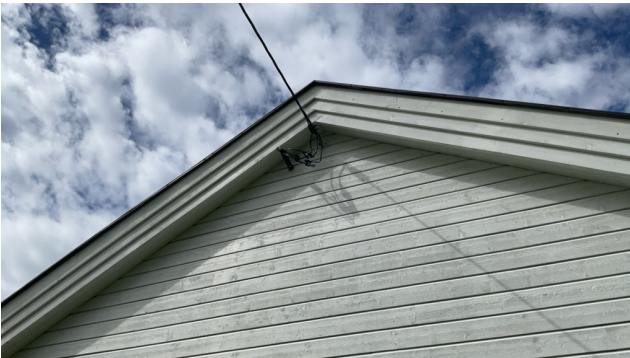
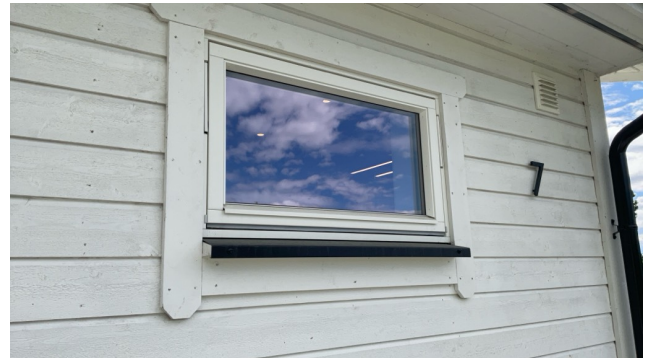
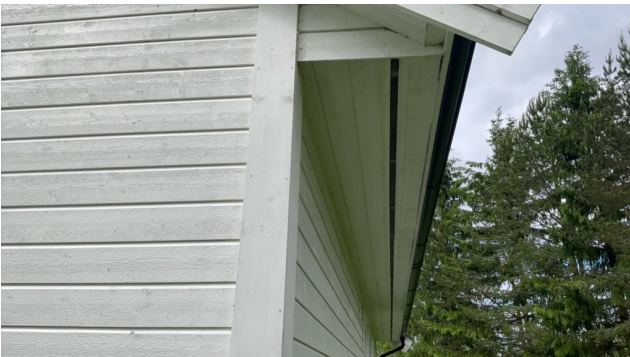
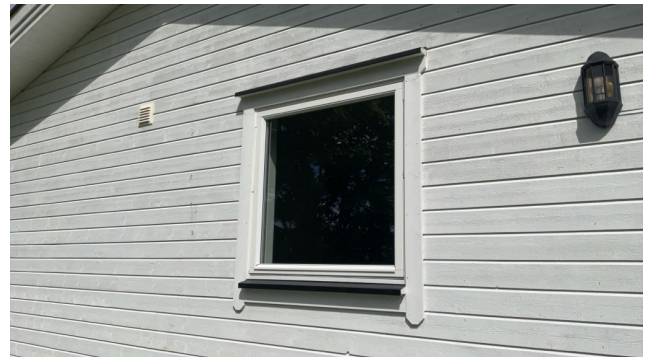
## TG 2 Vinduer

### Vurdering av avvik:

- Det er avvik:

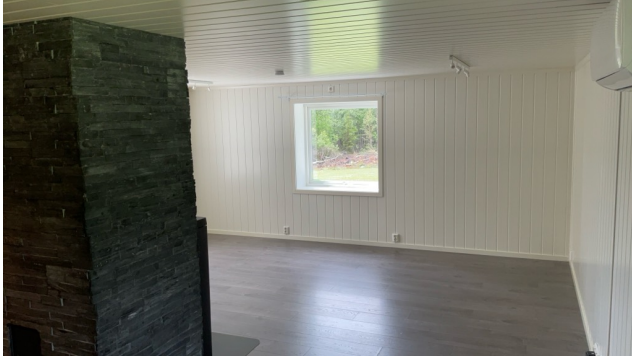
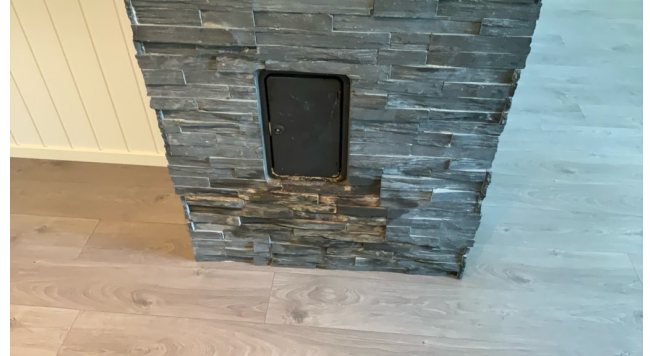
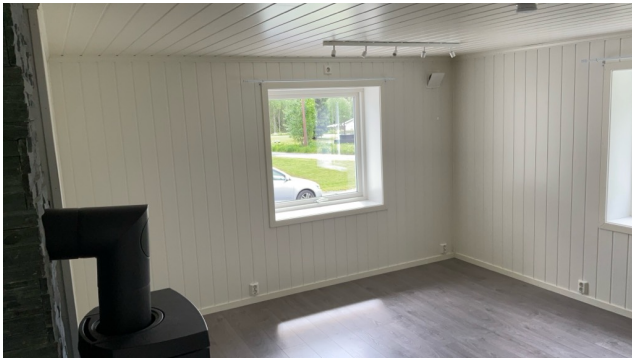
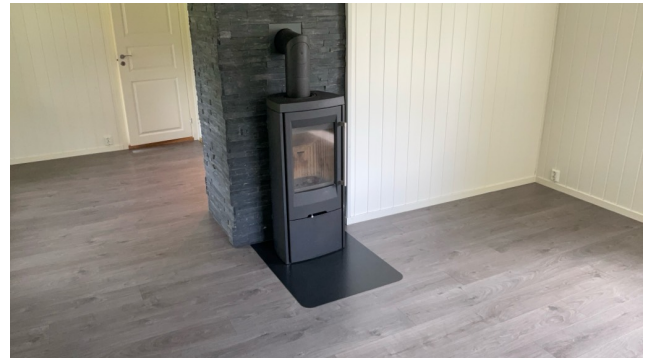
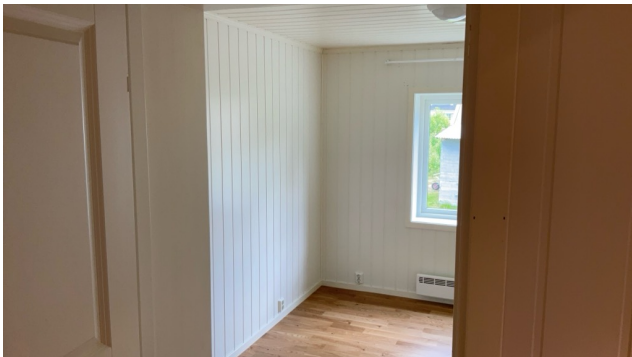
## TG 1 Etasjeskille/gulv mot grunn

- Det er påvist indikasjoner på noe fuktgjennomtrenging i kjellergulv.
- Det er påvist indikasjoner på noe fuktgjennomtrenging inn i kjellermur.

- Det påviste fuktnivå gir grunn til å overvåke konstruksjonen jevnlig for å se utvikling over tid, og eventuelt foreta tiltak for å unngå fuktskader.

Det er en avfukter installert i kjeller.

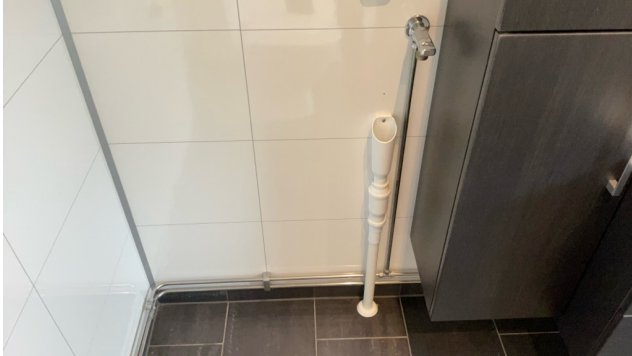
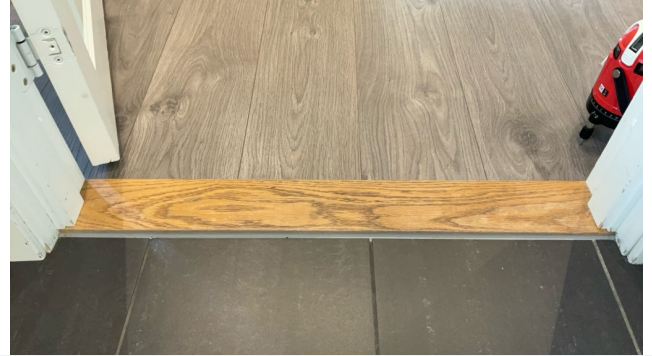
### ! TG 1 Tilliggende konstruksjoner våtrom

Hulltaking er foretatt uten å påvise unormale forhold. Det ble foretatt hulltaking vegg fra tilstøtende rom mot bunnsvill i våtrom. Det ble søkt med fuktindikator med pigger uten å registrere fukt på befaringsdagen. Forholdet bør uansett holdes under oppsikt.

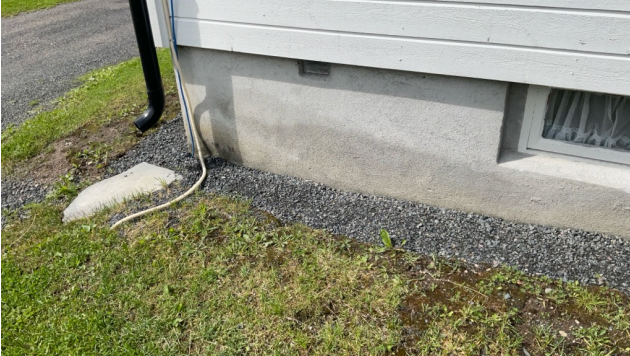
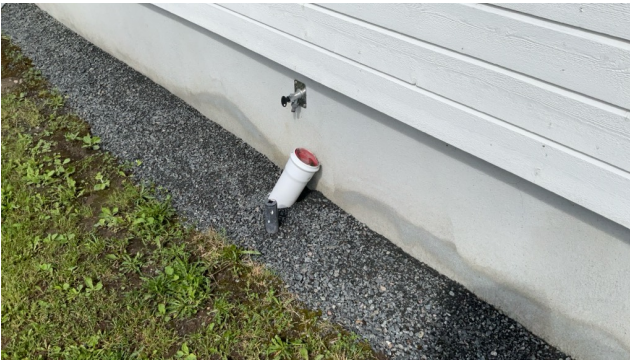
## TC 1 Grunnmur og fundamenter

Bygningen har betonggrunnmur. Det er stripefundamenter av betong under grunnmur.

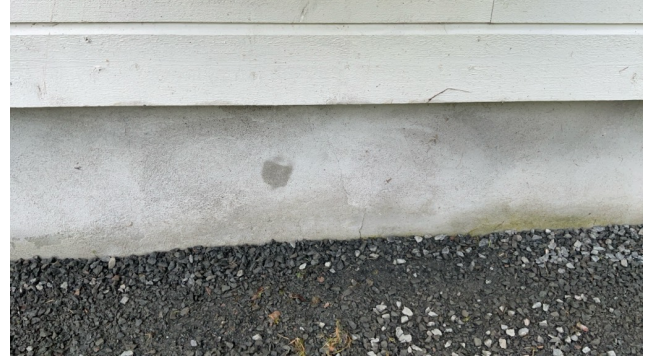
Riss, sannsynligvis i utvendig puss

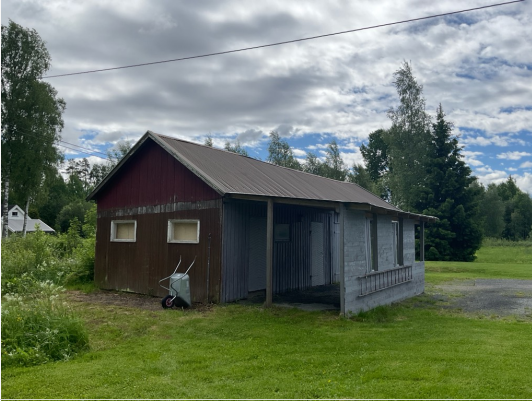
## Uthus med inntilbygget enkel carport

Mønet tak med tekking av bølgeblekkplater. Takrenner på del av frontsidan.

Generelle vedlikeholdsbehov. Noe skjeve konstruksjoner. Råteskader både utvendig og innvendig. Bygning med mindre verdi.

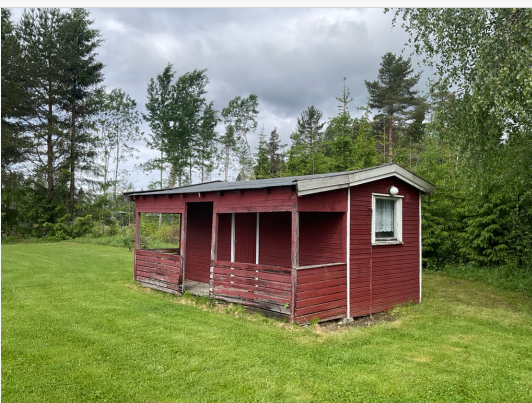
## Brakke

Generelle vedlikeholdsbehov. Råteskader både utvendig og innvendig. Bygning med mindre verdi.
