# Tilstandsrapport

Enebolig

Prost Bloms gate 25, 2819 GJØVIK

# gnr. 67, bnr. 210

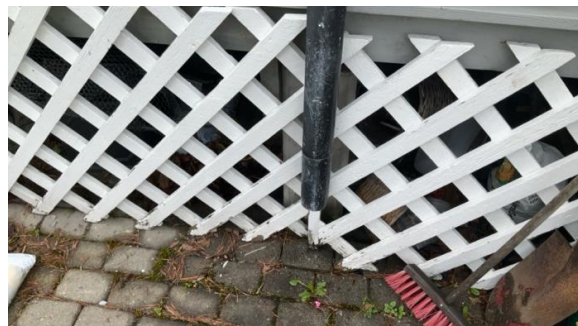
- Takvannet ledes ikke vekk fra bygningen.

- Takvann som ikke ledes vekk fra bygning påfører konstruksjonene (ringmur, grunnmur, drenering og fuktsikring) unødvendig høy fuktbelastning og skader kan oppstå over tid. Anbefaler at man kobler et 3-4m langt overvannsrør til nedløpet. Røret legges oppå terrenget eller graves ned for å lede vannet vekk fra grunnmuren/bygningen.
- Byggverket skal sikres slik at is og snø ikke kan falle ned på steder hvor personer og husdyr kan oppholde seg. Dersom snøfangere monteres er det imidlertid nødvendig å kontrollere styrken på takkonstruksjonen før snøfangere monteres.
- Det er anbefalt med beslag på vannbrett over og under vinduer. Uten beslag er det fare for at vann trenger inn i veggkonstruksjon og kan føre til fuktproblemer, som igjen kan forårsake mugg og råte. Dette kan svekke bygningsstrukturen og skape et usunt innneklima.

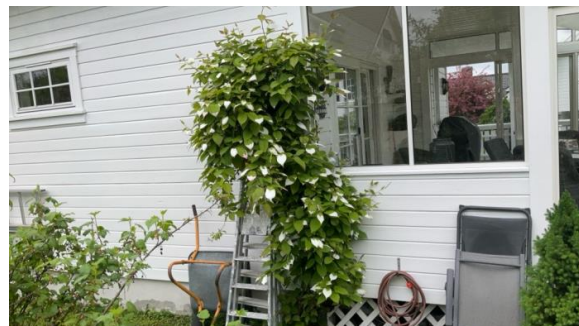
- Beplantning inntil yttervegg.

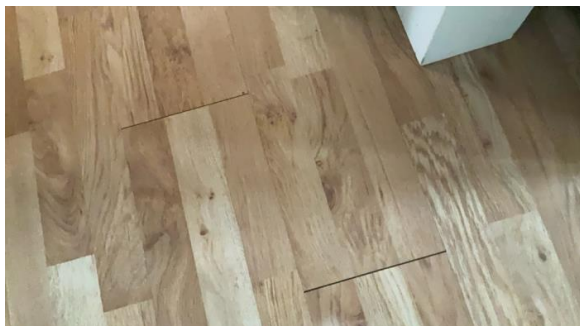
Glipper i enkelte skjøter.

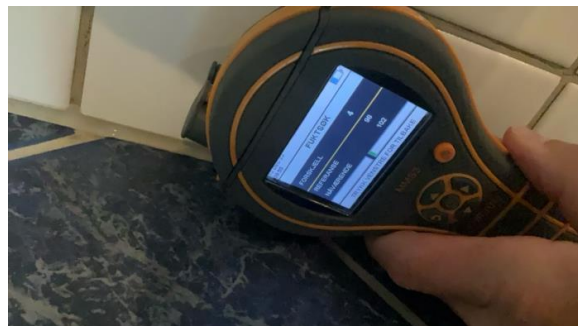
Vegg: Ved bruk av fuktindikator på utsatte steder registrerte jeg ikke forhøyde verdier.

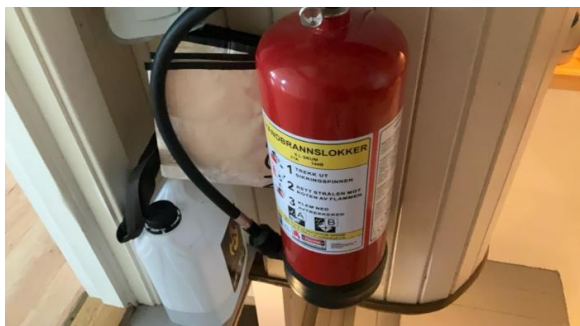
Brannslukker må på sakkyndig kontroll eller skiftes ut med ny.

Brannslukkere må til sakkyndig kontroll eller anskaffe nytt.

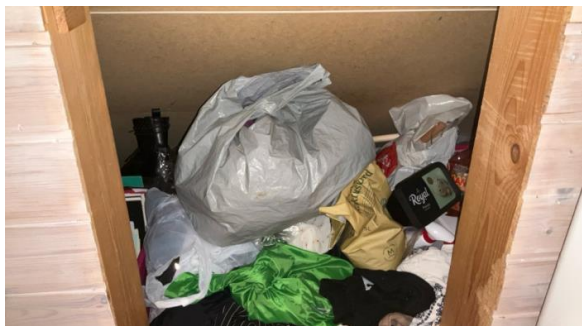
Det er lagret mye løse/gjenstander på kneloftene, noe som begrenset inspeksjonsmulighetene på befaringstidspunktet.

- Begrenset lufting kan gi kondens, fuktskader og ising på tak. Ved rehabilitering av takkonstruksjonen bør det etableres tilfredsstillende lufting.
  - Begrenset tilgang på loft grunnet løsøre/lagrede gjenstander kan innebære risiko for uoppdagede skader i konstruksjonen. Tilkost bør frigjøres og det bør foretas ytterligere undersøkelser.

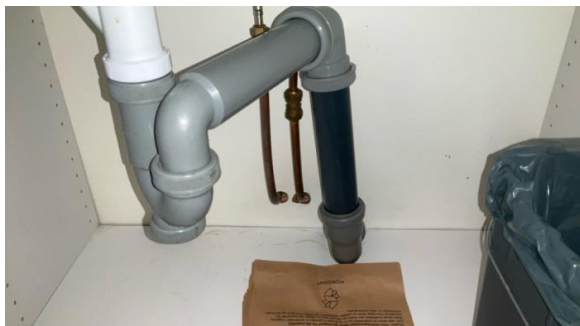
Benkeskap. Det anbefales å montere vannstoppventil med sensor under innredning.

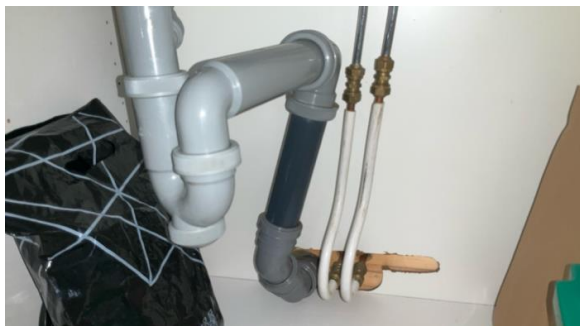
Benkeskap. Det anbefales å montere vannstoppventil med sensor under innredning.
