# Johs C Liens gate 33

# Tilstandsrapport

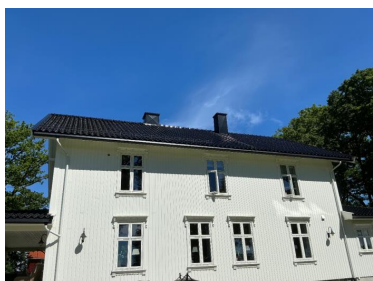
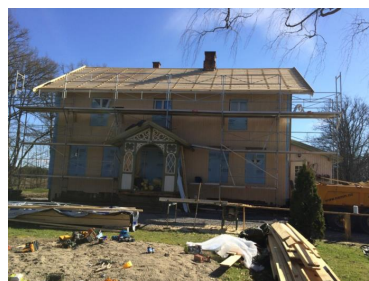
Under omlegging

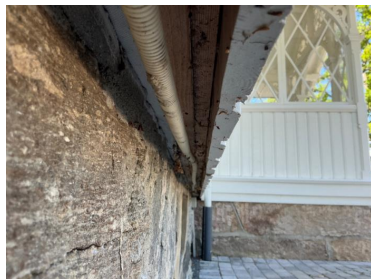
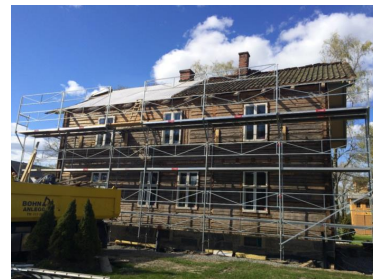
Under restaurering

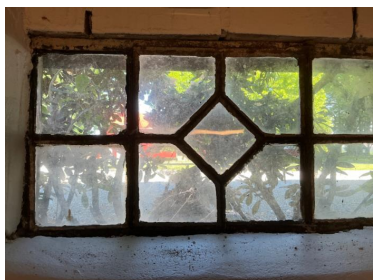
- Vinduer med punkterte/sprukne glass må påregnes skiftes ut, enten hele vinduet eller kun selve glassene.

Sprukker glass.

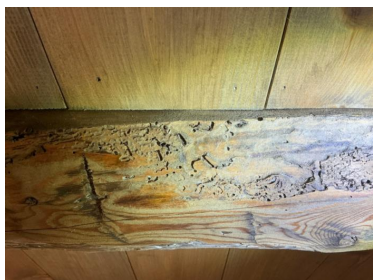
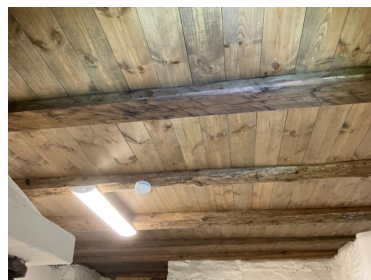
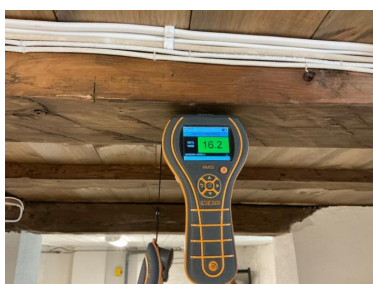
Det er trebjelkelag. Det er opplyst at bjelkelag i alle rom i 1. etasje er rehabilitert. Opprinnelig leire i gulvkonstruksjonen er fjernet, og det er etablert nytt bjelkelag med etterisolering utført med mineralull (Glava).

Gulv og leire fjernet i 1. etasje.

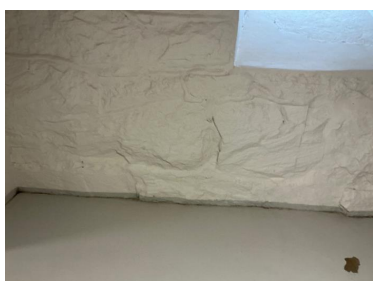
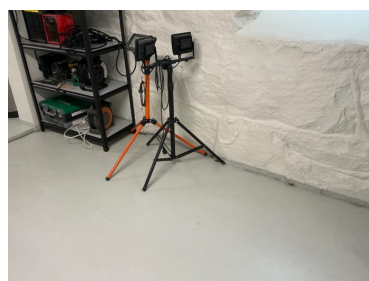
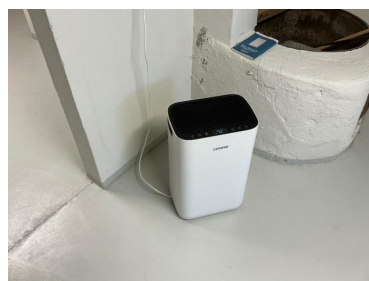
Det er plassert avfukter i kjeller. Selger opplyser at denne benyttes ved behov, hovedsakelig i perioder med høy temperatur.

- Overvåk konstruksjonen jevnlig.

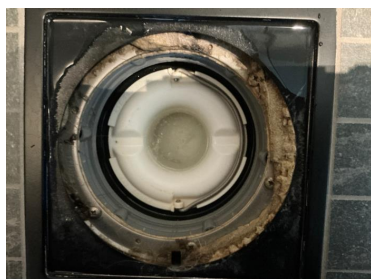
Våtrommet har plastsluk.

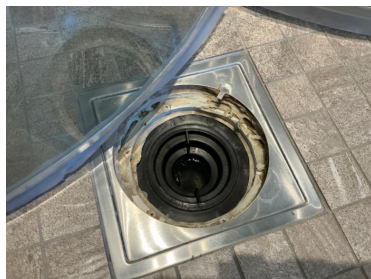
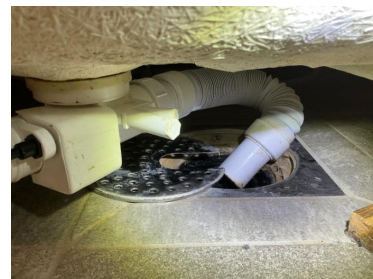
Våtrommet har to plastsluk.

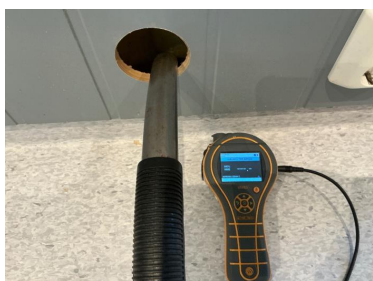
Det er foretatt fuktmåling ved hulltaking.

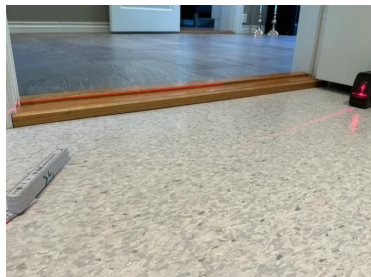
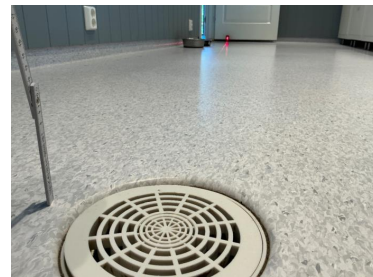
- Det er påvist avvik i krav til høydeforskjell/fall-løsning på våtrommet.
- Ukjent om belegg er ført opp bak terskellist.

• Til tross for avviket i fall/høydeforskjell til sluk, vil gulvet fortsatt kunne lede vann mot sluket, men med redusert effektivitet. Dette kan potensielt øke risikoen for vannansamling i enkelte områder av våtrommet.

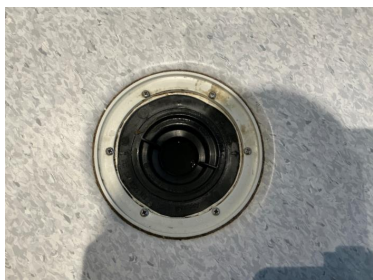
Våtrommet har plastsluk.

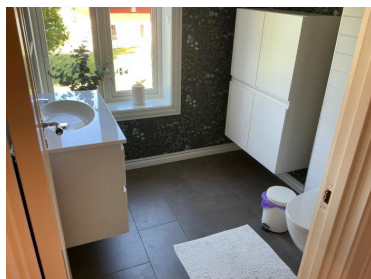
Toalettrom med flislagt gulv og tapetserte vegger. Det er elektriske varmekabler under flislagt gulv.

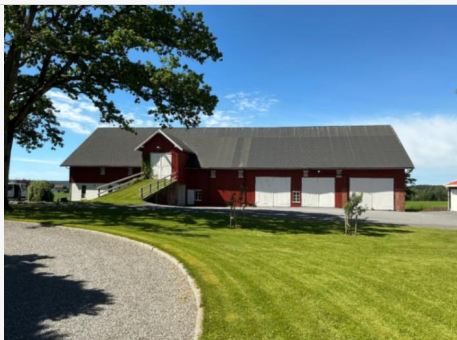
### Låve/fjøs

Fjøsdelene utgjør ca. 340 m<sup>2</sup> og har kjeller under. Kjeller og yttervegger er oppført i støpt konstruksjon med eldre jernvinduer. Det er registrert betydelige frostskafer på vegger i kjeller og fjøsdel. Himling i fjøset er utført i tre.

Stalldel på ca. 150 m<sup>2</sup> er omgjort til redskapsplass med støpt gulv. Vegger i denne delen er oppført i tegl, hvor det også er registrert frostskafer i undermur.

Bygningen fremstår samlet sett med betydelig alder og varierende vedlikeholdsstandard, med flere registrerte skader og behov for tiltak.

Det anbefales en grundig teknisk gjennomgang av konstruksjonene, spesielt kjeller- og fjøsvegger med frostskafer. Videre bør det vurderes tiltak for utbedring av skader, samt løpende vedlikehold av tak, kledning og konstruksjoner. Eldre elektrisk anlegg i fjøsdel anbefales kontrollert av fagperson. Tilstand på nedgravd dieseltank bør også kontrolleres.
