## Arealstatistikk for landbrukseiendom 3426-43/1/0 og eiendommer lagt til

Hovednummer: 3426-43/1/0

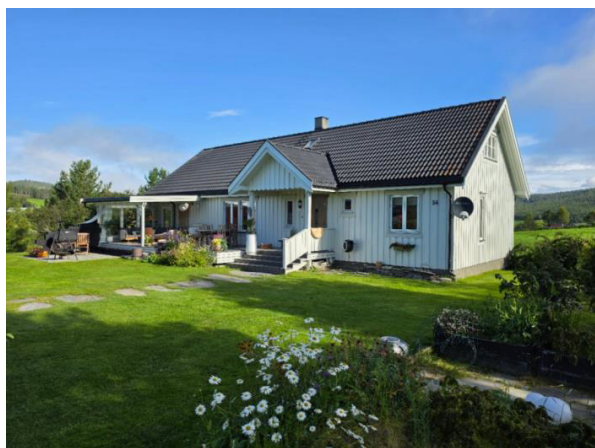
### Våningshus

Kommentar: Nylig utbedring av vannskade i underetasjen.

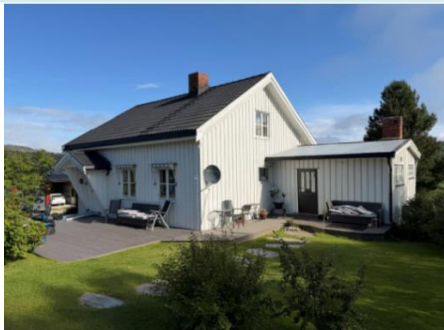
## KÅRBOLIG

Det er noe mose på takteking og plater av metall har flasket slik at det er blanke aluminiumsoverflater.

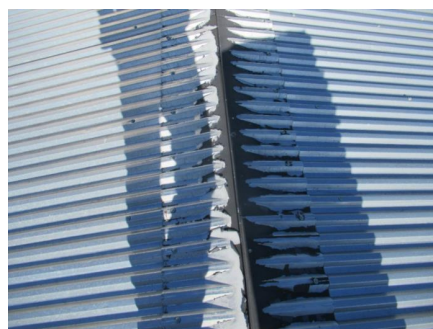
## **Nedløp, beslag og skorsteiner over tak**

- Det er avskalling, riss/sprekker, løse fuger eller beslag på skorstein som tilsier tiltak.
- Det mangler snøfangere på hele eller deler av taket. Det var ikke krav på søknadstidspunktet, men på grunn av sikkerhet vurderes punktet opp mot forskriftskrav på befaringstidspunktet. Takvinkel og type taktekking tilsier at det foreligger krav til snøfangere.

- Skader på skorstein kan føre til fuktinntrenging og videre nedbrytning.
- Manglende snøfangere kan føre til ras av snø og is fra taket, med fare for skade på personer, eiendom og installasjoner.

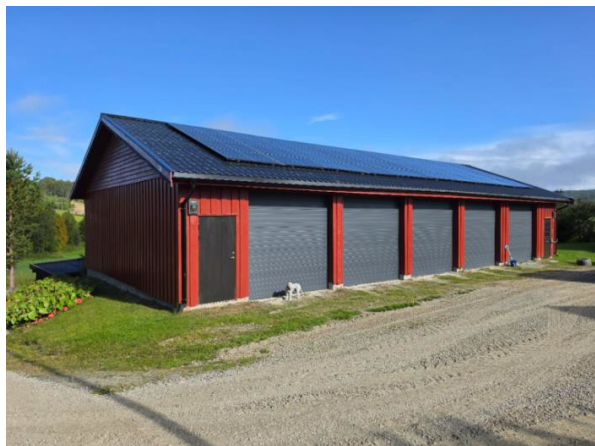
## Garasje/redskapshus

Det er montert solcelle på taket. Anlegget er på 16 kWp, i praksis ligger nok produksjonen nærmere 14 kWh.

Bygget er i bra stand.

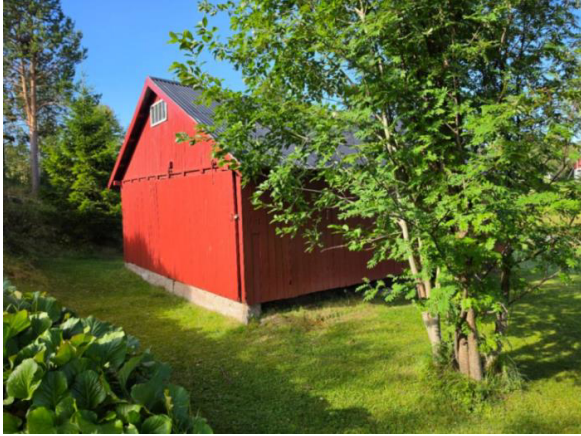
Eldre garasje på stripefundamenter i betong. Tregolv.  
Vegger i uisolert bindingsverk m/stående låvepanel. Sperretak med tekking av bølgeblikk.  
Skyvport i enden. Potensiale som lager.

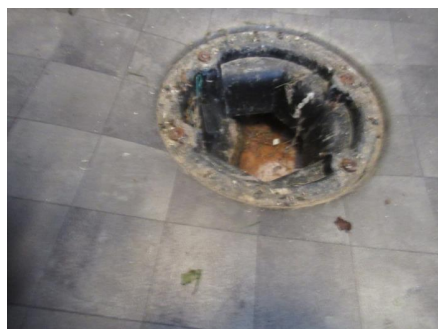
Skifte ut skruer i klemring slik at slukrist fester seg til sluk.
