# Bjørndalslia 101

# Egenerklæring

# gnr. 43, bnr. 847, snr. 1

# Tilstandsrapport

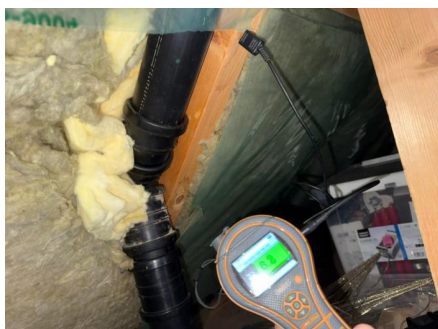
Det har tidligere vært lekkasje fra taktekkingen, hvor vannet har rent langs plast og ned på badershimlingen.

Det har vært fjernet deler av dampspærren i knekott. Dampspærren bør monteres etter opprinnelig byggemetode, for å unngå kondensproblematikk.

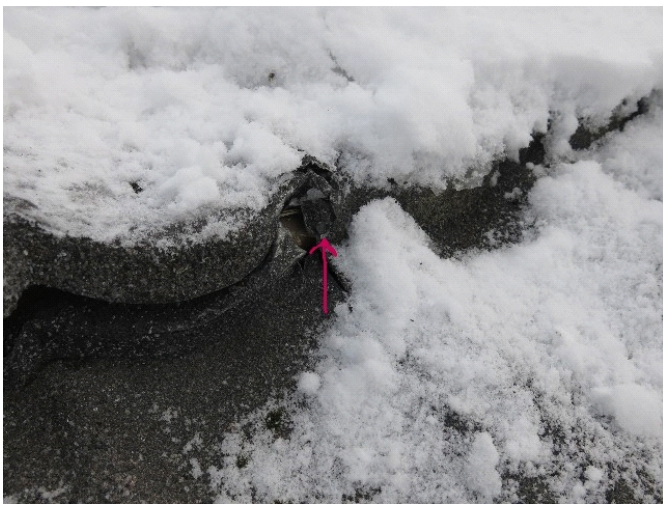
Her er det brukt vanlig galvanisert håndspiker, ikke originale decra-spiker eller -skruer

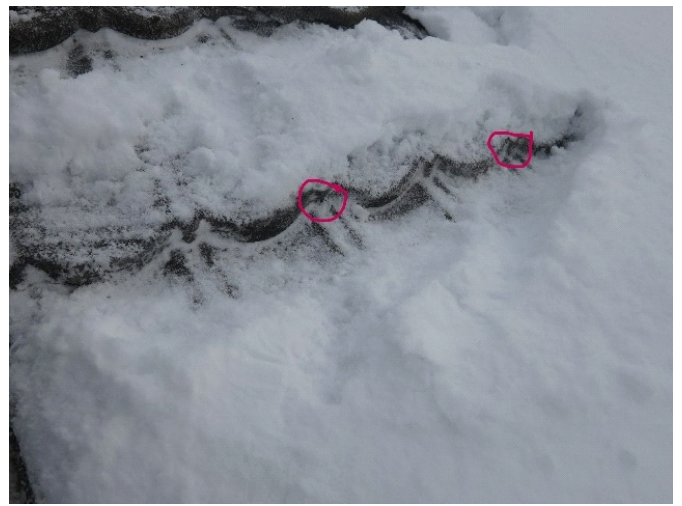
Denne plata hadde 2 spiker, men ingen ved ytter-enden til venstre
