# Tilstandsrapport

Tomannsbolig

Idrettsveien 20, 8445 MELBU

Befaringsdato: 05.05.2026

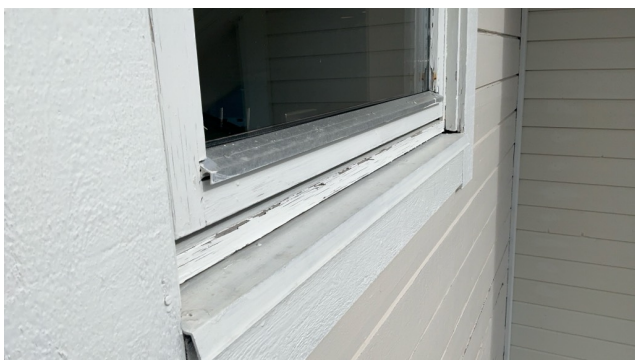
Eksempel vedlikeholdsbehov.

Manglende vedlikehold av vinduer, beslag og omramming kan over tid medføre nedsatt levetid. Dersom ikke vedlikehold utføres kan det over tid resultere i fukt- og råteskader på vinduene og skade på bakenforliggende konstruksjoner.

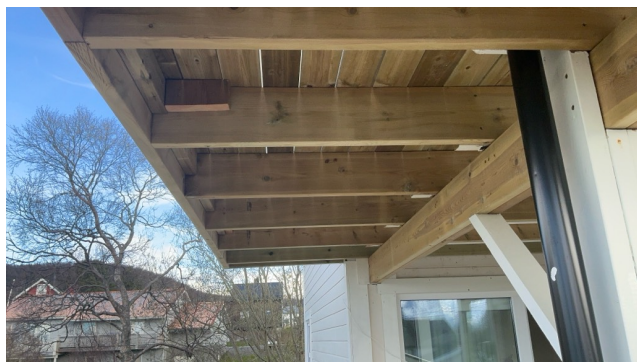
Eksempel for lang utkraging av bjelkelag.

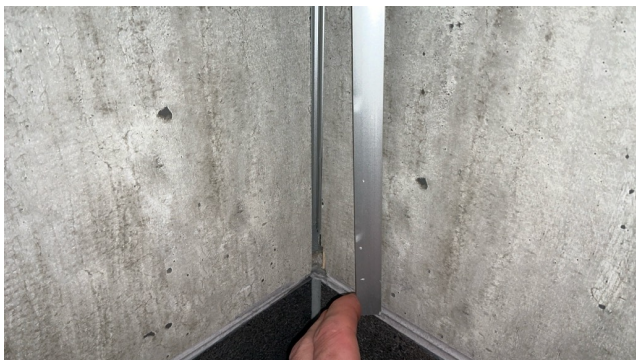
Eksempel ufagmessig montert hjørnelist.

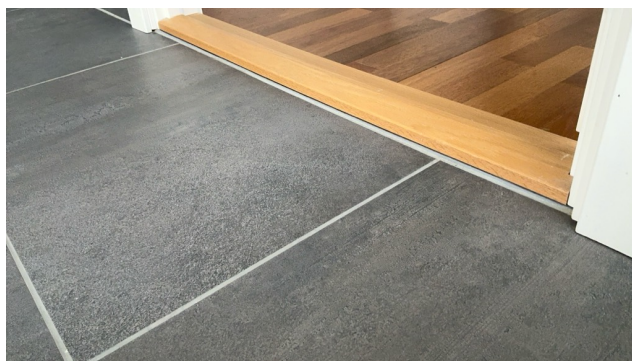
Eksempel vanntett oppkant ved dør ca. 5 mm.

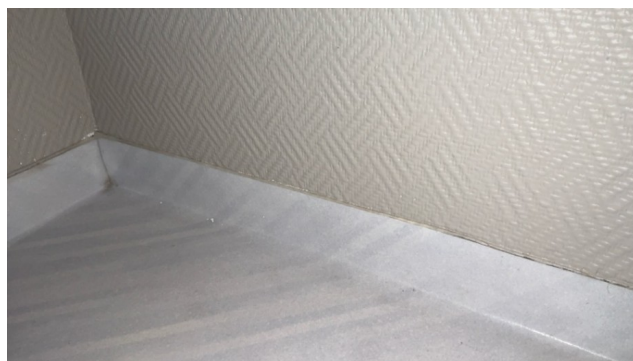
Eksempel utett overgang på tettesjikt i våtsone.

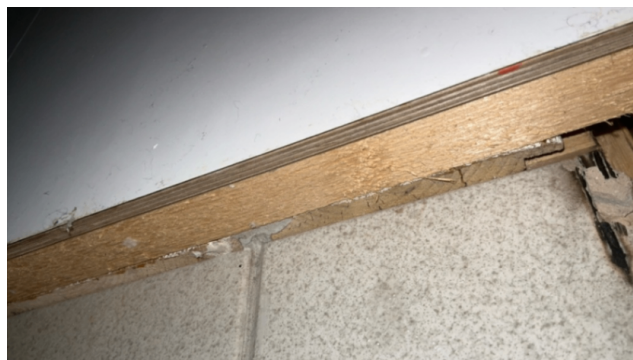
Eksempel ufagmessig utførelse/utetthet.

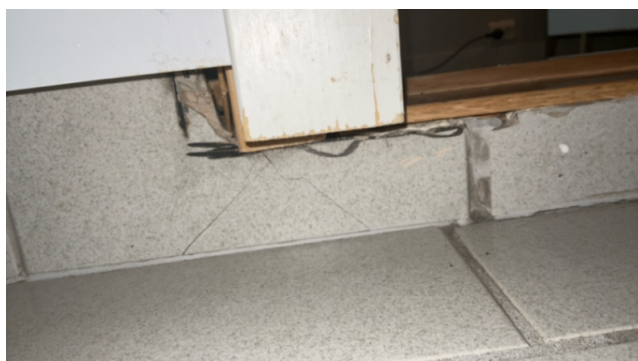
Eksempel sprukket flis.

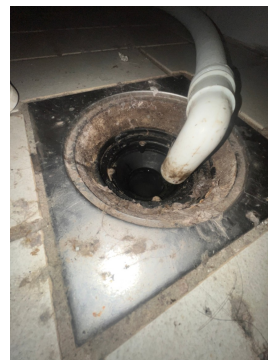
Eksempel sluk der membran ikke kan påvises.

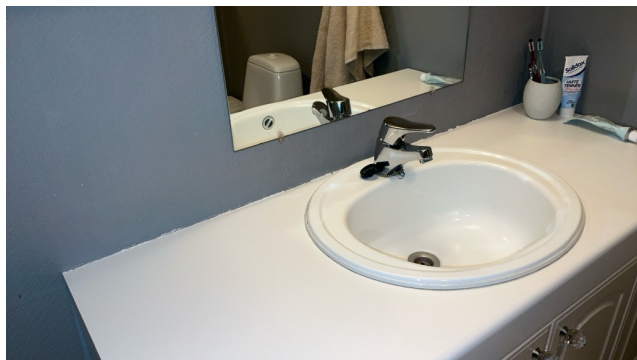
Eksempel uegnet materiale i våtsone.

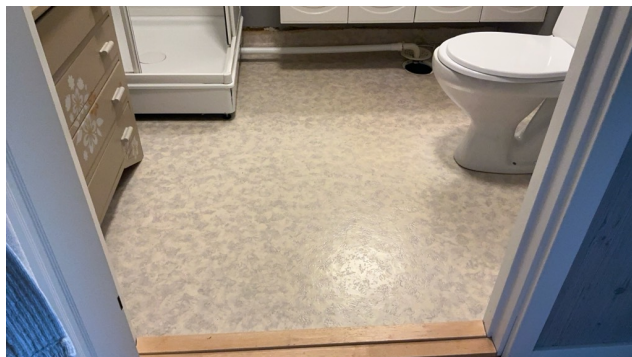
Vær forsiktig ved bruk, da manglende fall kan medføre ulemper og økt risiko for spredning av vann til tilstøtende rom ved en ukontrollert hendelse. For å oppnå bedre tilstandsgrad kreves omfattende tiltak.

Eksempel overflate med lite fall.

For å få tilstandsgrad 0 eller 1 må gulvet bygges om for å oppnå riktig fall, men dette vil sjelden være økonomisk rasjonelt som et enkeltstående tiltak. Ved eventuell renovering bør det påses at badet bygges med riktig fall.

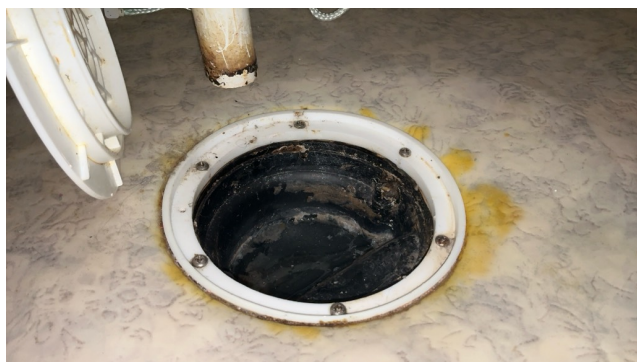
Eksempel eldre sluk og belegg.

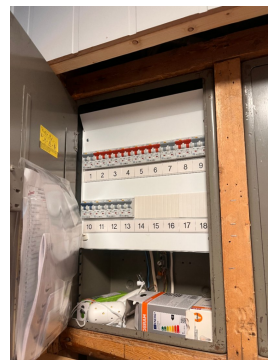
Sikringsskap 1 leilighet.

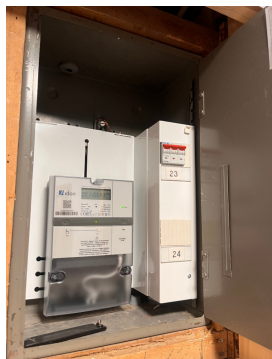
Sikringskap 2 leilighet.

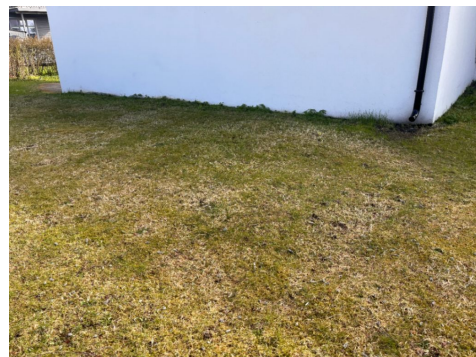
Eksempel flatt terreng.

Det anbefales å overvåke området for eventuelle vannansamlinger som står eller renner mot bygningen. Dersom det oppstår vannansamling, bør terrenget justeres slik at det etableres tilstrekkelig fall bort fra bygningen for å redusere risikoen for fuktskader på grunnmur/fundamenter, drenering og utvendig fuktsikring.
