# Sarves 177

# Tilstandsrapport

gnr. 42, bnr. 1, fnr. 60

Befaringsdato: 16.08.2026

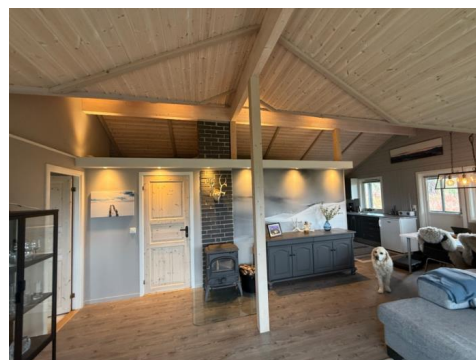
Oversikt

Taket er et saltak med sperrekonstruksjon. Det er oppvarmet loftsrom.

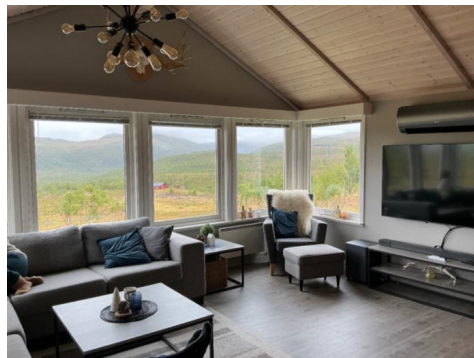
Eier har lagt nytt gulv 2023

- Knirk i gulv bør utbedres dersom det oppleves sjenerende, for å unngå økt slitasje og eventuelle følgeskader over tid. Dersom forholdet forverres, kan det bli nødvendig med tiltak i fremtiden.
- Hullrom under enkelte fliser bør utbedres for å unngå at flisene løsner eller sprekker over tid, noe som kan føre til ytterligere skader på gulvet.
